IMÁGENES DEL RADAR METEOROLÓGICO

FECHA: 2021-07-08

EVENTO N: 2281

MAPA ACUMULADO

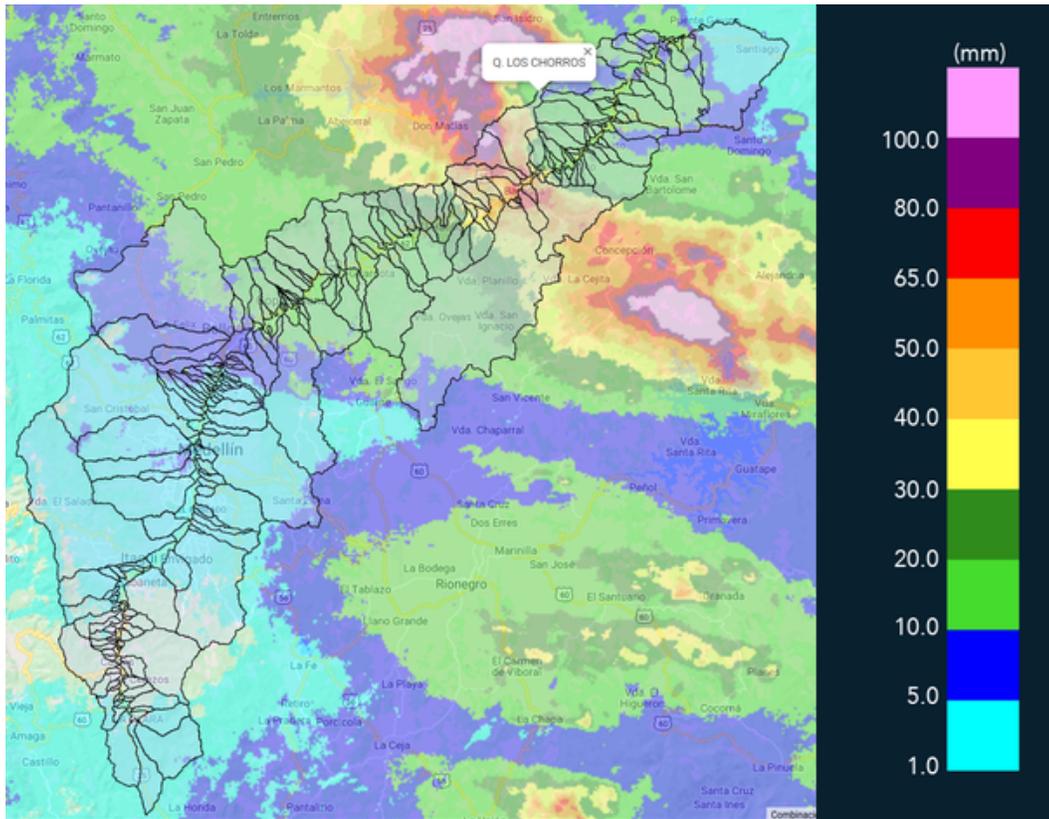
Los mayores acumulados de radar se registraron sobre las cuencas de las quebradas El Reventón y Los Chorros (Barbosa) con valores mayores a 100 mm.

(i) Mapa de acumulados de lluvia radar durante el evento

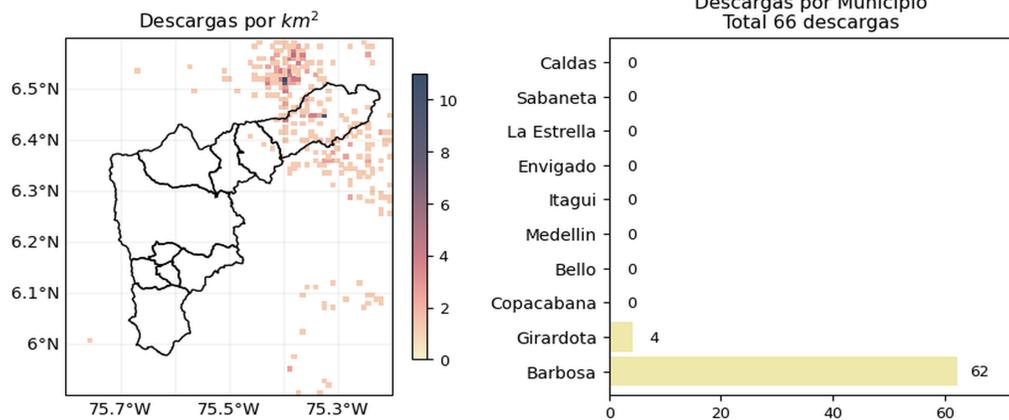
Se registraron en total 66 descargas eléctricas, 62 de ellas en Barbosa y 4 en Girardota.

Información Satelital: Sensor GLM

Fecha de emisión: 2021-07-08 16:30 a 2021-07-09 01:40

(j) Mapa de descargas eléctricas durante el evento

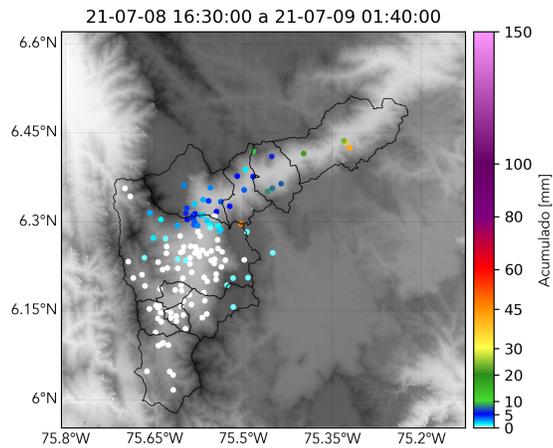
(k) Boletín Precipitación
