REGISTRO DE EVENTOS DE PRECIPITACIÓN			
FECHA: 2021-08-11		EVENTO N: 2301	
Caracterización de los eventos		Estaciones que registraron el evento	
Fecha inicio: 2021-08-11	Hora inicio: 21:00:00	Nº	Nombre de la estación
Fecha fin: 2021-08-12	Hora fin: 03:20:00	16	I.E Ramon Munera Lopera
Duración evento	6 horas 20 min	66	I.E San Andres (Sede El Socorro)
Mayor intensidad de lluvia		248	Vivero EPM Piedras Blancas - Pluvio
Magnitud	51.82 mm/hora Hora: 01:33:00	63	Las Flores
Estación	16. I.E Ramon Munera Lopera	127	I.E. Manuel Jose Sierra - Sede la Holanda
Municipio	Medellín, 03 Manrique	323	Acueducto Hatillo - Pluviografica
Mayor registro de lluvia acumulada		23	Instituto Jorge Robledo
Magnitud	12.7 mm	278	Vereda Potrerito - Pluviografica
Estación	16. I.E Ramon Munera Lopera	434	Museo de Antioquia - Pluviografica
Municipio	Medellín, 03 Manrique	287	Represa piedras blancas - Pluvio
Descripción del evento de precipitación		30	Salon Social Barbosa

IMÁGENES DEL RADAR METEOROLÓGICO

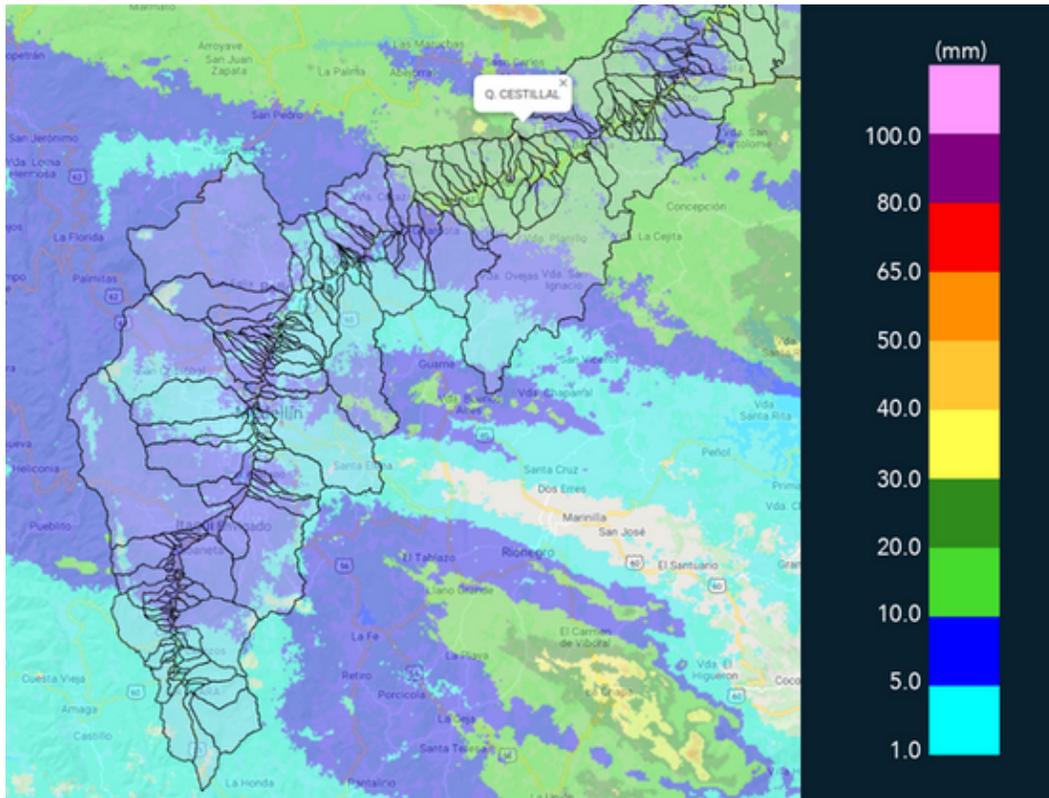
Se registraron con valores entre los 20 y 30 mm en las quebradas Celestinal, El Chocho y La Chocona, en Barbosa.

(g) Mapa de acumulados de lluvia radar durante el evento

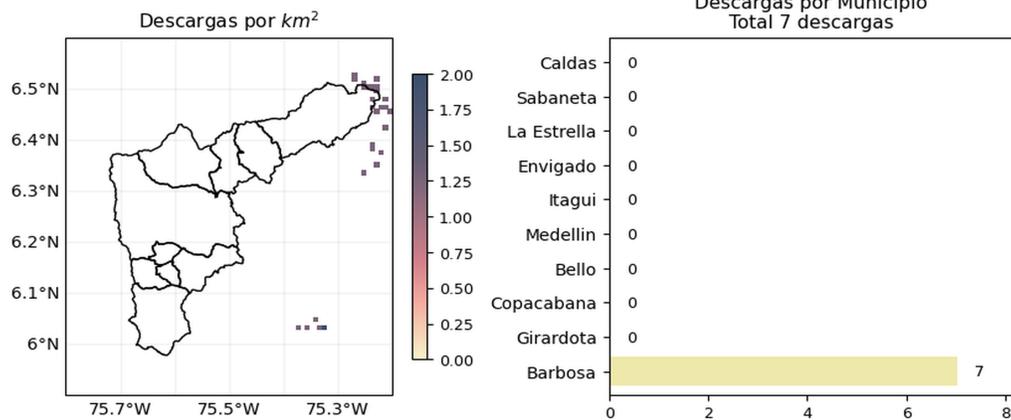
Se registraron un total de 7 descargas eléctricas, todas en el municipio de Barbosa.

(h) Mapa de descargas eléctricas durante el evento
