IMÁGENES DEL RADAR METEOROLÓGICO

FECHA: 2021-08-21

EVENTO N: 2314

MAPA ACUMULADO

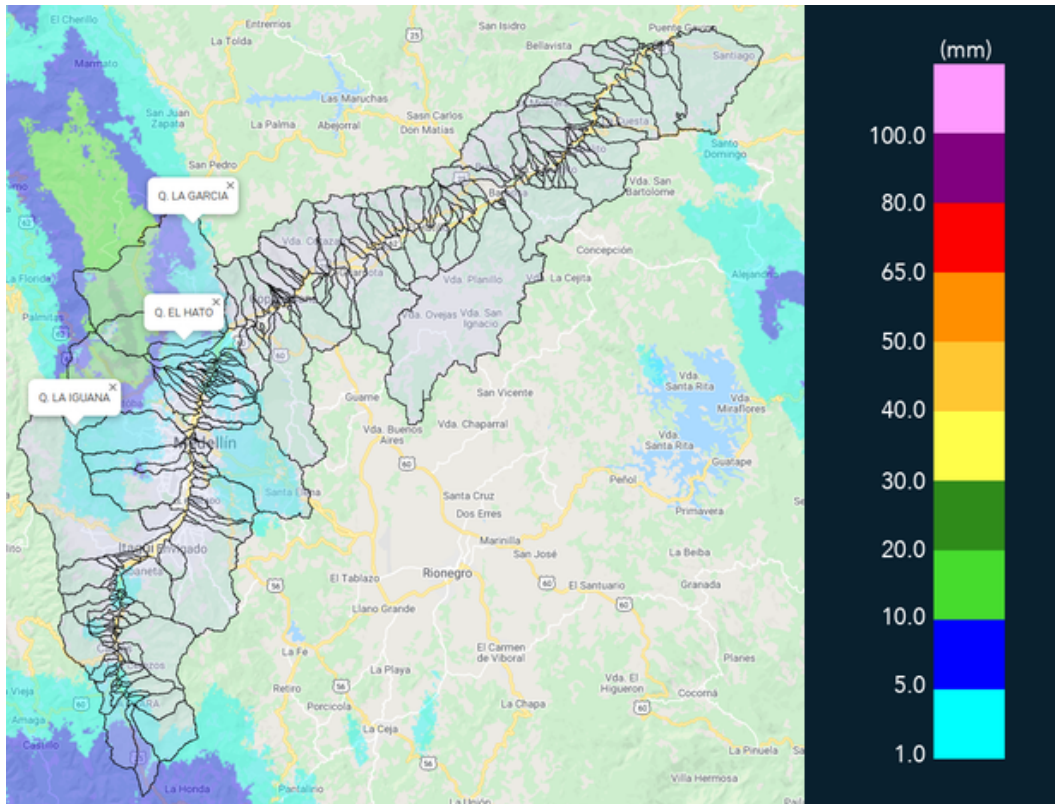
Se registraron en Medellín sobre las cuencas Q. El Hato ,Q. La Iguana y en Bello en sobre Q. La García con valores entre los 20 mm y 30 mm.

(e) Mapa de acumulados de lluvia radar durante el evento

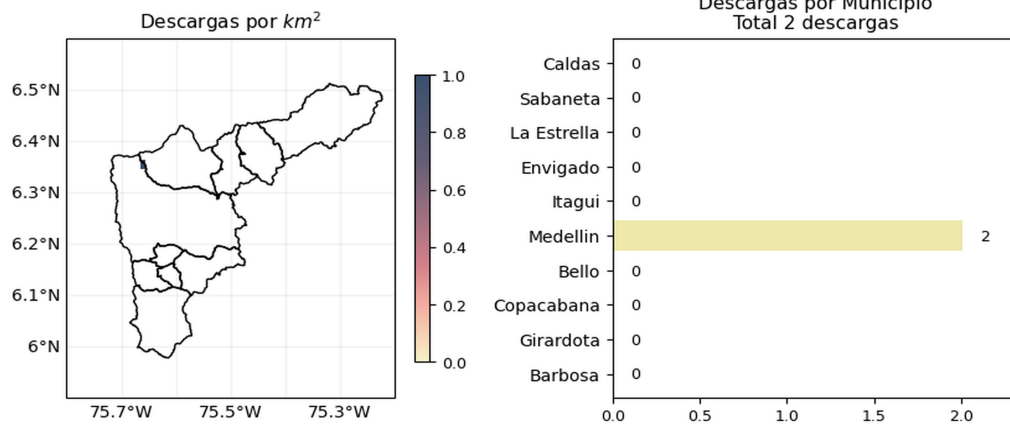
Se registraron 2 descargas eléctricas en Medellín.

Información Satelital: Sensor GLM

Fecha de emisión: 2021-08-21 00:40 a 2021-08-21 04:30

(f) Mapa de descargas eléctricas durante el evento

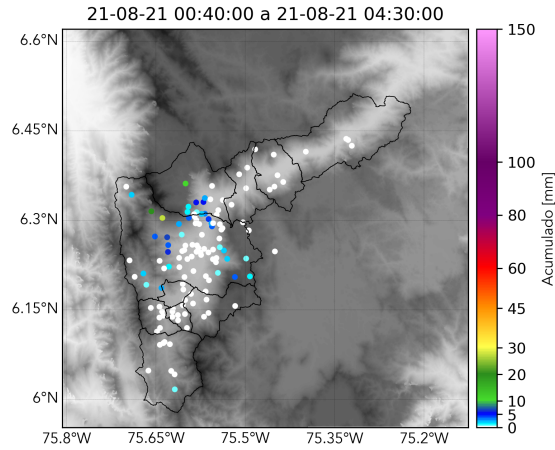
(g) Boletín Precipitación
