REGISTRO DE EVENTOS DE PRECIPITACIÓN				
FECHA: 2021-08-21			EVENTO N: 2315	
Caracterización de los eventos			Estaciones que registraron el evento	
Fecha inicio: 2021-08-21	Hora inicio: 12:50:00	N°	Nombre de la estación	Acumulado (mm)
Fecha fin: 2021-08-21	Hora fin: 16:00:00	421	CC Viva Envigado - Pluviografica	16.51
Duración evento	3 horas 10 min	25	Escuela Rural Astilleros	13.72
Mayor intensidad de lluvia			437	Paradero Jalisco San Felix - Pluviografica
Magnitud	79.25 mm/hora Hora: 14:13:00	52	Centro Veterinario y de Zootecnia CES	11.18
Estación	3. Escuela Rural Yarumalito	457	Ajizal	9.4
Municipio	Medellin,	451	Heliodora - Pluviografica	9.4
Mayor registro de lluvia acumulada			64	Ecoparque La Romera
Magnitud	16.51 mm	22	Escuela La Capilla del Rosario	8.13
Estación	421. CC Viva Envigado - Pluviografica	57	Escuela la Clara	7.62
Municipio	Envigado,	65	I.E Las Lomitas	7.62
Descripción del evento de precipitación			48	Escuela Rural Santa Angela

IMÁGENES DEL RADAR METEOROLÓGICO

MAPA ACUMULADO

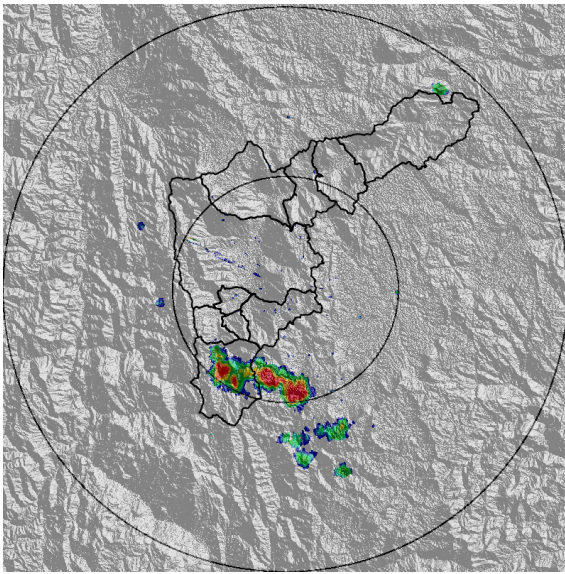
(a) 2021-08-21 12:52

<p>Siendo las 12:50, se registra el ingreso de un sistema conectivo formado al Sur oriente del Valle a la altura del Retiro, en el municipio de Barbosa de altas intensidades y un desplazamiento hacia el noroccidente del territorio cubriendo en si recorrido todos los municipios del Sur y el occidente de Medellín hasta lindar con el municipio de Bello con altas intensidades por pocos minutos, finalmente la lluvia se disipa y sale por el occidente del Valle a la altura de Palmitas.</p>			61	Planta de Agua Bocatoma
			395	La harenala santa Maria- Pluviografica
			432	Andalucia Caldas - Pluviografica
			3	Escuela Rural Yarumalito
			328	Universidad EIA - Envigado - Pluviografica
			244	Bomberos Envigado - Pluvio
			253	Parque 3 Aguas - Pluvio
			281	Megacolegio - Pluviografica
			339	Ecoparque el Salado - Pluviografica
			39	I.E Pedro Octavio Amado
			334	Manuel Mejia Vallejo - pluviografica

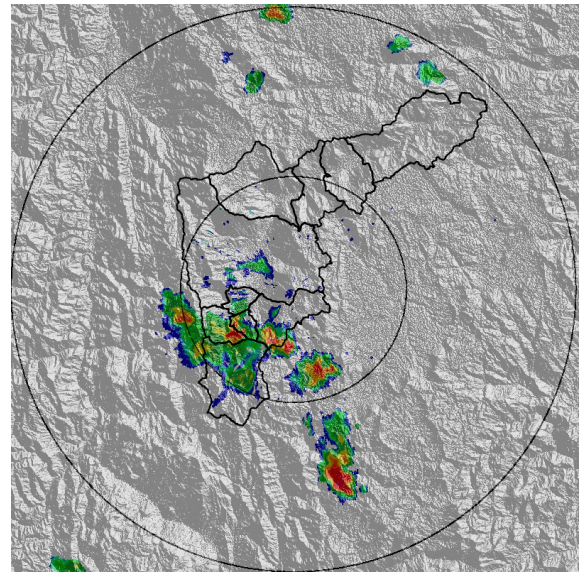
(b) 2021-08-21 13:33

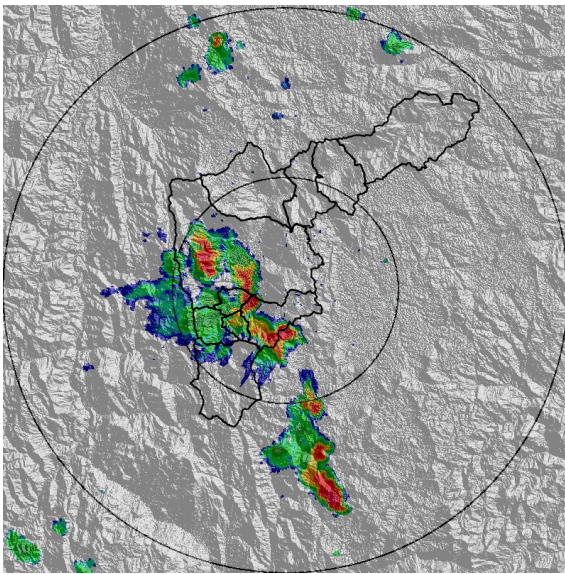
(c) 2021-08-21 13:59

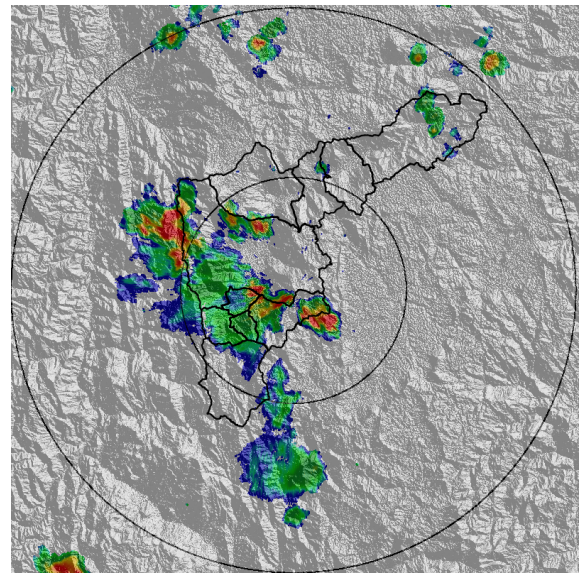
(d) 2021-08-21 14:30

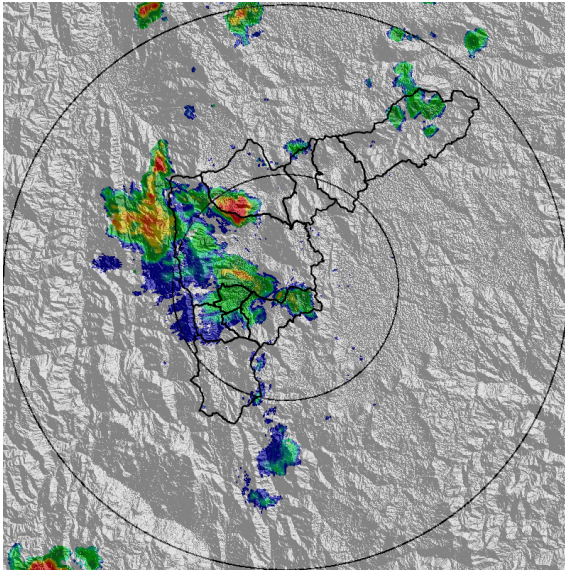
(e) 2021-08-21 14:46

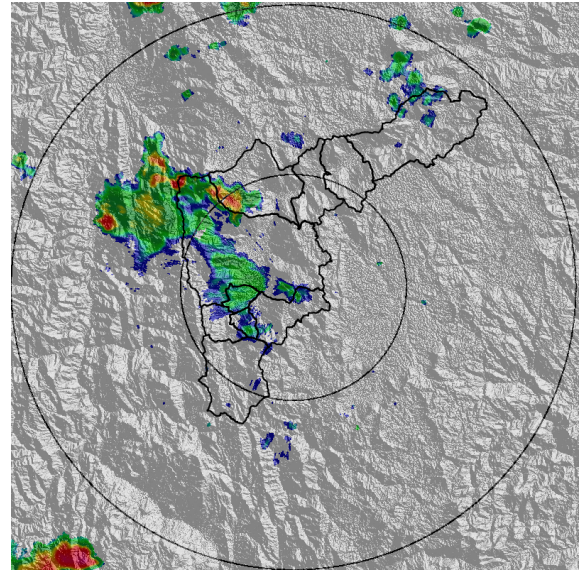
(f) 2021-08-21 14:56

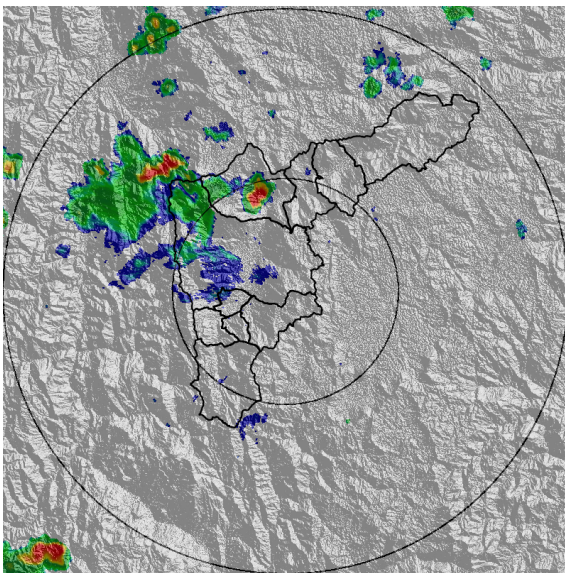
(g) 2021-08-21 15:12

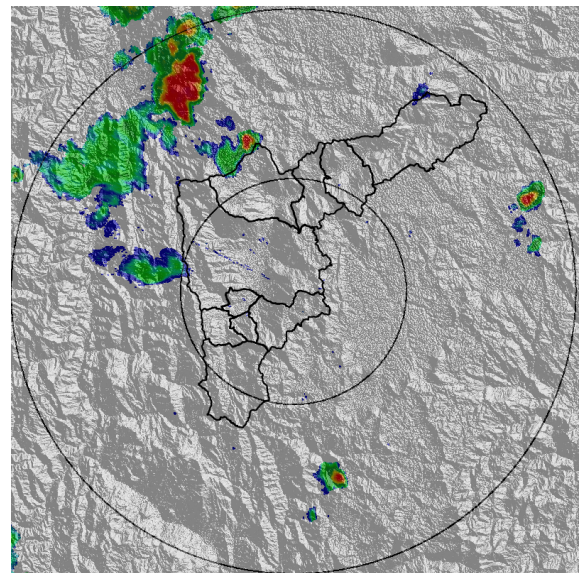
(h) 2021-08-21 15:48

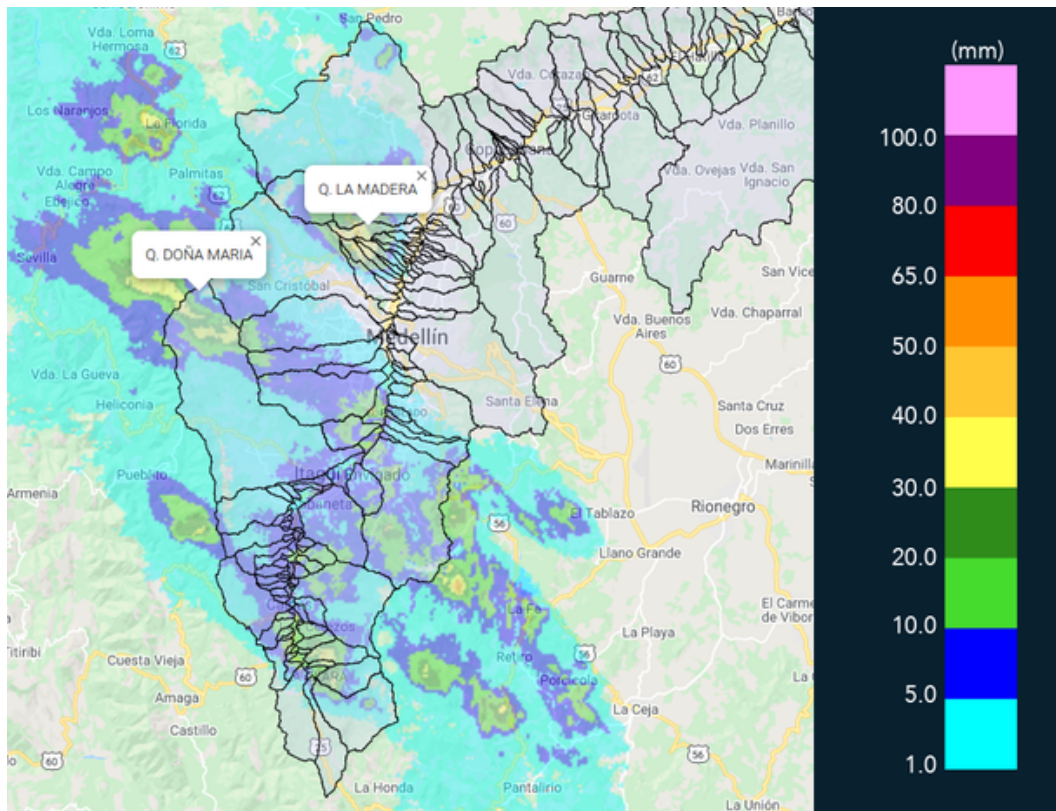
Se registraron con valores cercanos a los 30 mm sobre las quebradas La Madera (Bello) y Doña María (Medellín). En los municipios de Envigado y Caldas se alcanzaron acumulados de hasta 20 mm.

(i) Mapa de acumulados de lluvia radar durante el evento

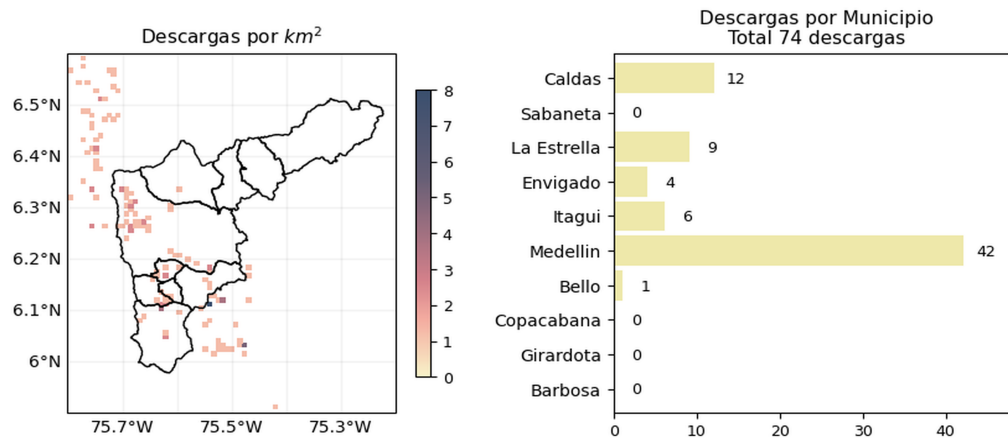
En total se registraron 74 descargas eléctricas: Medellín (42), Caldas (12), La Estrella(9), Itagüí, y Envigado (4)

(j) Mapa de descargas eléctricas durante el evento

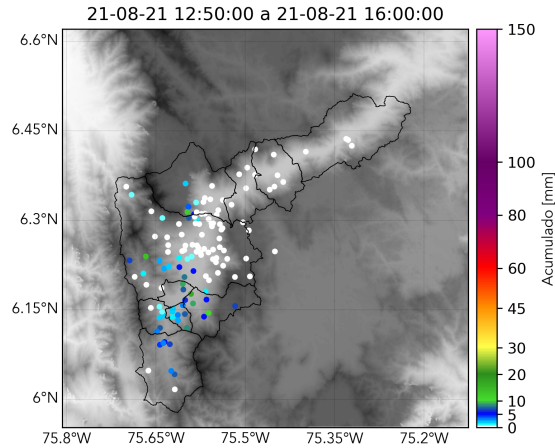
(k) Boletín Precipitación
