IMÁGENES DEL RADAR METEOROLÓGICO

FECHA: 2021-10-18

EVENTO N: 2372

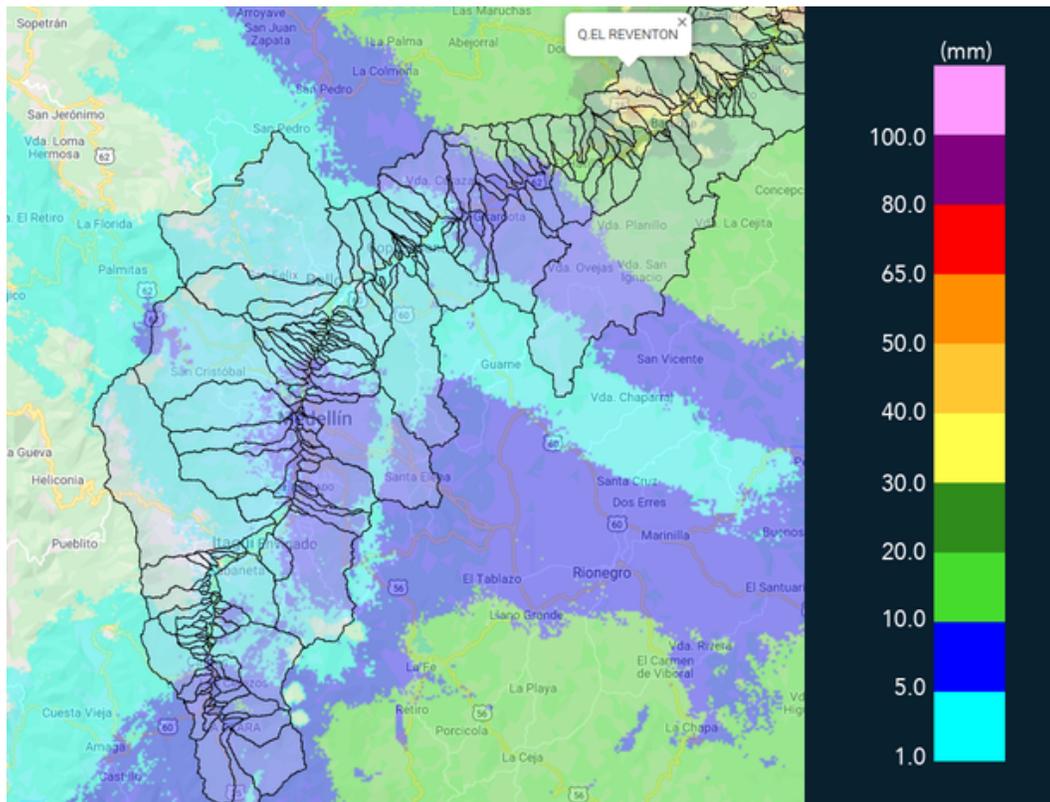
Los mayores acumulados de radar se registraron sobre las cuencas de la quebrada El Reventón y otras aledañas, en el municipio de Barbosa, con valores entre los 30 y 40 mm.

(e) Mapa de acumulados de lluvia radar durante el evento

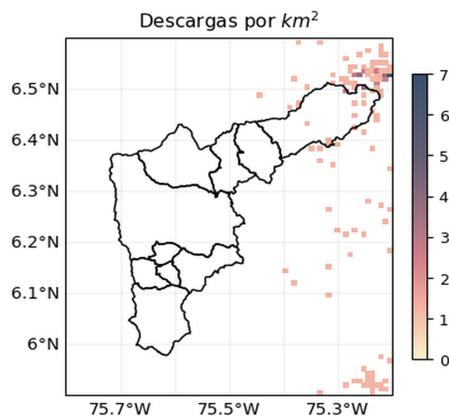
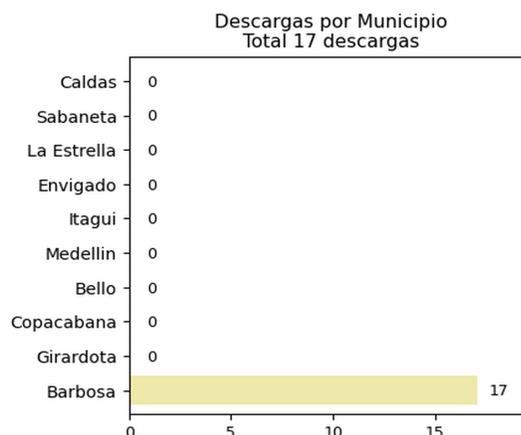
Se registraron en total 17 descargas eléctricas en el municipio de Barbosa.

(f) Mapa de descargas eléctricas durante el evento
