REGISTRO DE EVENTOS DE PRECIPITACIÓN

FECHA: 2021-11-03	EVENTO N: 2388
-------------------	----------------

IMÁGENES DEL RADAR METEOROLÓGICO

MAPA ACUMULADO

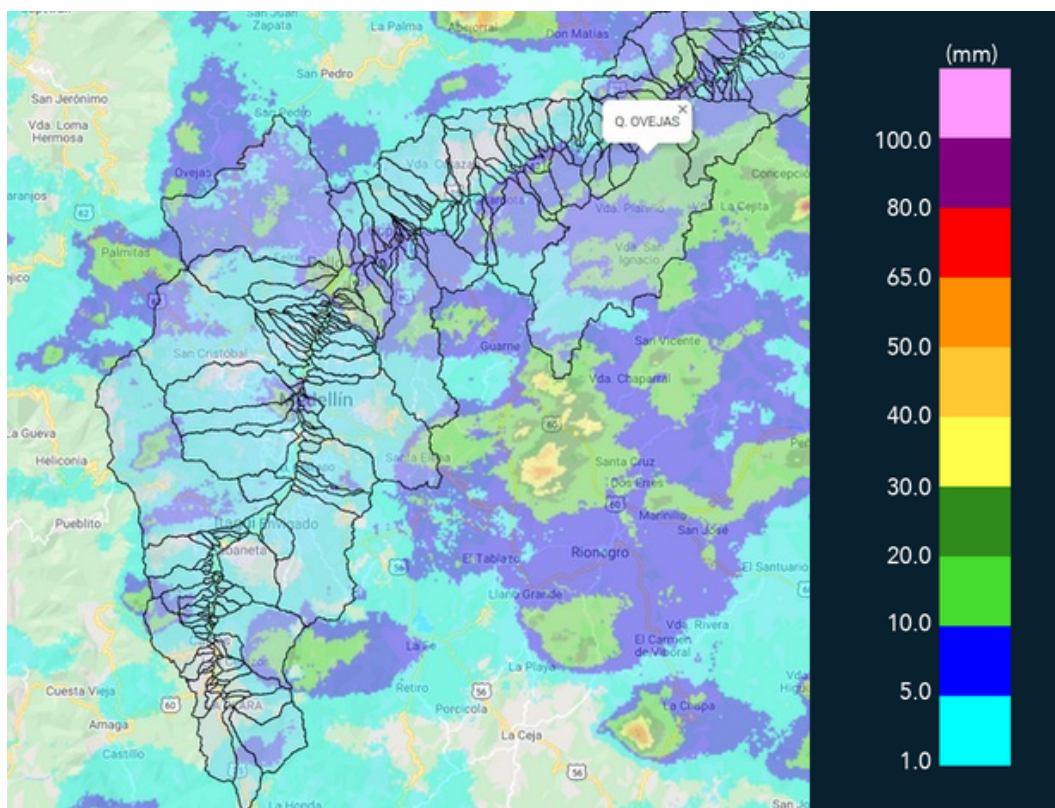
Se registraron sobre la cuenca de la quebrada Ovejas, entre Barbosa y San Vicente, con valores cercanos a los 30 mm.

(i) Mapa de acumulados de lluvia radar durante el evento

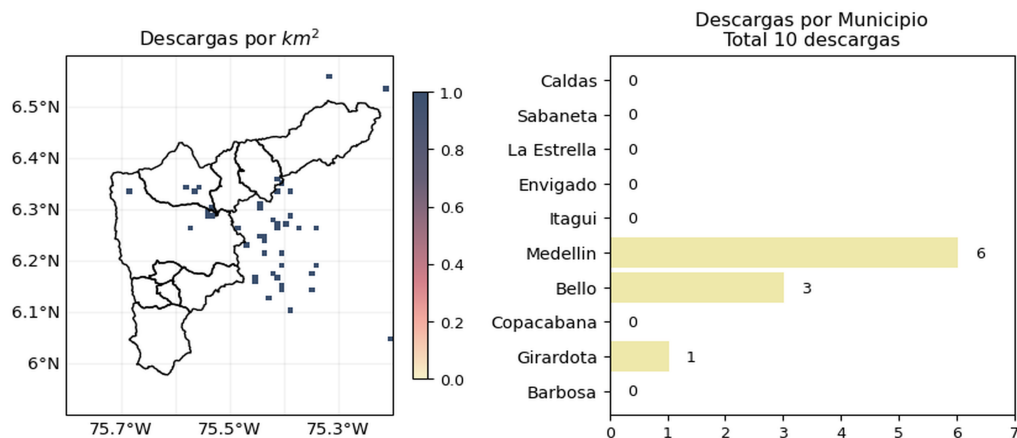
Se registraron en total 10 descargas eléctricas en el Valle de Aburrá. En Medellín (6), en Bello(3) y en Girardota (1)

Información Satelital: Sensor GLM

Fecha de emisión: 2021-11-03 12:00 a 2021-11-03 20:30

(j) Mapa de descargas eléctricas durante el evento

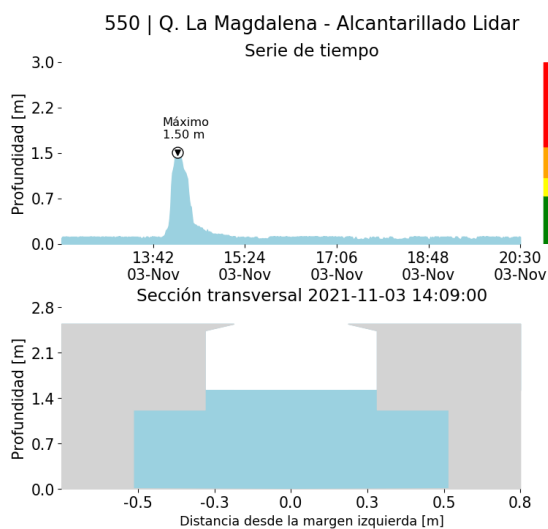
(k)

RESUMEN DE REGISTROS DE NIVEL				
Estación	Ubicación	Pico de la hidrografa [m]	Fecha y Hora	Máximo nivel de riesgo alcanzado
550. Q. La Magdalena - Alcantarillado Lidar	Medellín - Naranjal	1.498	2021-11-03 14:09:00	Naranja

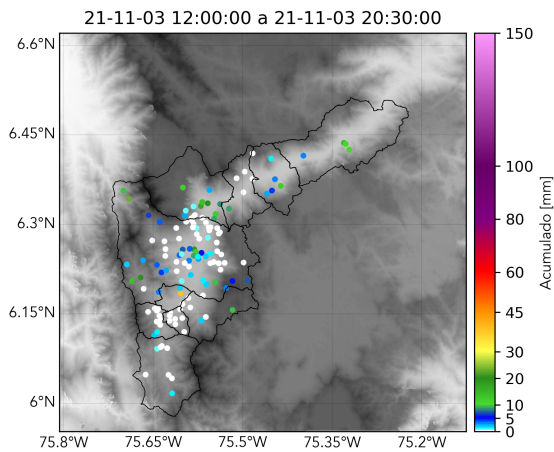
(l) Boletín Precipitación

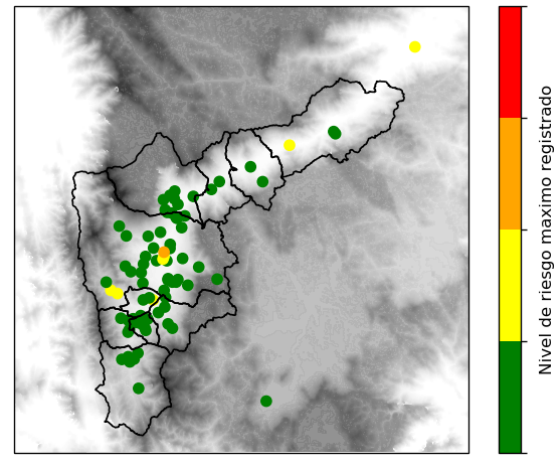
(m) Boletín Nivel
