REGISTRO DE EVENTOS DE PRECIPITACIÓN				
FECHA: 2022-03-04			EVENTO N: 2484	
Caracterización de los eventos		Estaciones que registraron el evento		
Fecha inicio: 2022-03-04	Hora inicio: 00:00:00	Nº	Nombre de la estación	Acumulado (mm)
Fecha fin: 2022-03-04	Hora fin: 05:00:00	56	I.E Inem Jose Felix de Restrepo Sede Santa Catalina	22.1
Duración evento	5 horas 00 min	41	Comisaria El Poblado	22.1
Mayor intensidad de lluvia		451	Heliodora - Pluviografica	15.24
Magnitud	64.01 mm/hora Hora: 03:31:00	261	Deslizamiento La raya - Pluviografica	8.38
Estación	56. I.E Inem Jose Felix de Restrepo Sede Santa Catalina	15	Colegio San Lucas	5.84
Municipio	Medellin, 14 El Poblado	58	Escuela Luis Javier Garcia Isaza	5.08
Mayor registro de lluvia acumulado				
Magnitud	22.1 mm			
Estación	56. I.E Inem Jose Felix de Restrepo Sede Santa Catalina			
Municipio	Medellin, 14 El Poblado			
Descripción del evento de precipitación

IMÁGENES DEL RADAR METEOROLÓGICO

EVENTO N: 2484

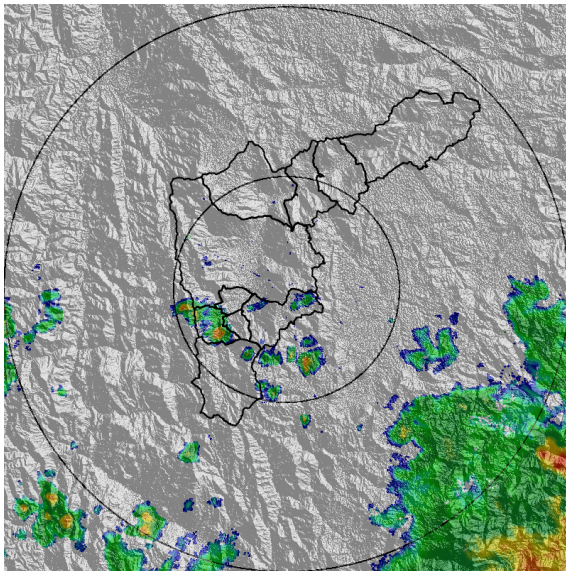
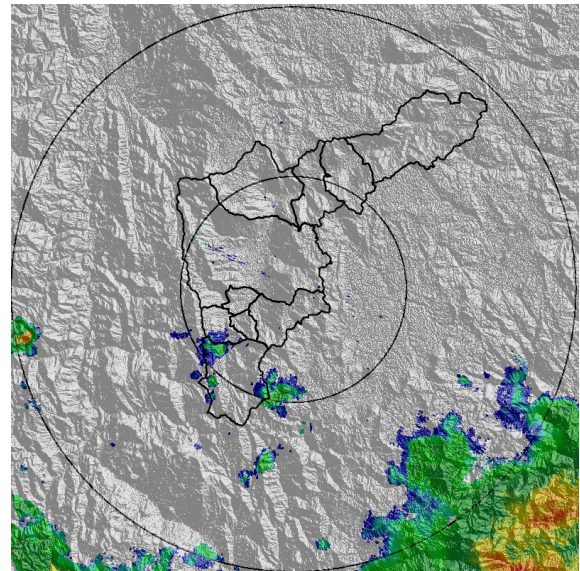
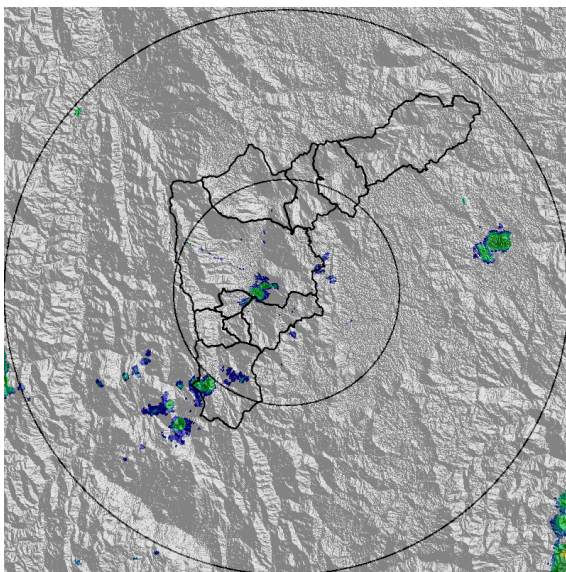
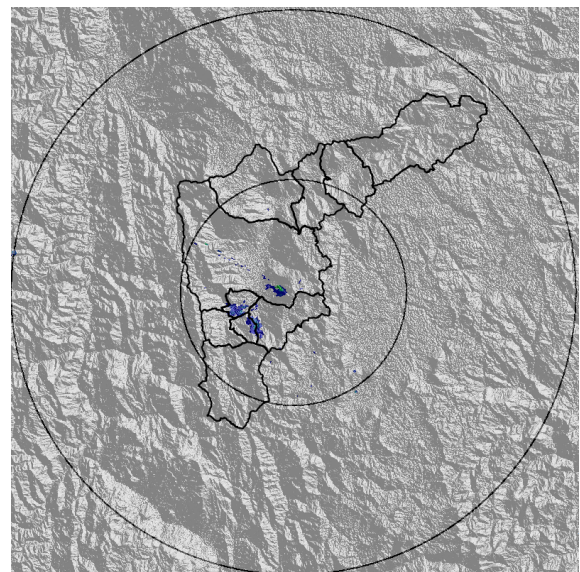
(a) 2022-03-04 00:22

(b) 2022-03-04 01:14

(c) 2022-03-04 03:08

(d) 2022-03-04 04:57

<p>El evento se caracterizó por la formación de lluvias sobre el sur de Medellín, Envigado, Itagüí, Sabaneta y La Estrella presentando una dirección preferencial de desplazamiento hacia el suroccidente. Lluvias de altas intensidades se concentraron durante la madrugada sobre el suroriente de Medellín y Envigado, registrando el aumento de nivel a riesgo naranja de la quebrada La Presidenta en la comuna El Poblado. Finalizando la madrugada las lluvias se disiparon por completo.</p>

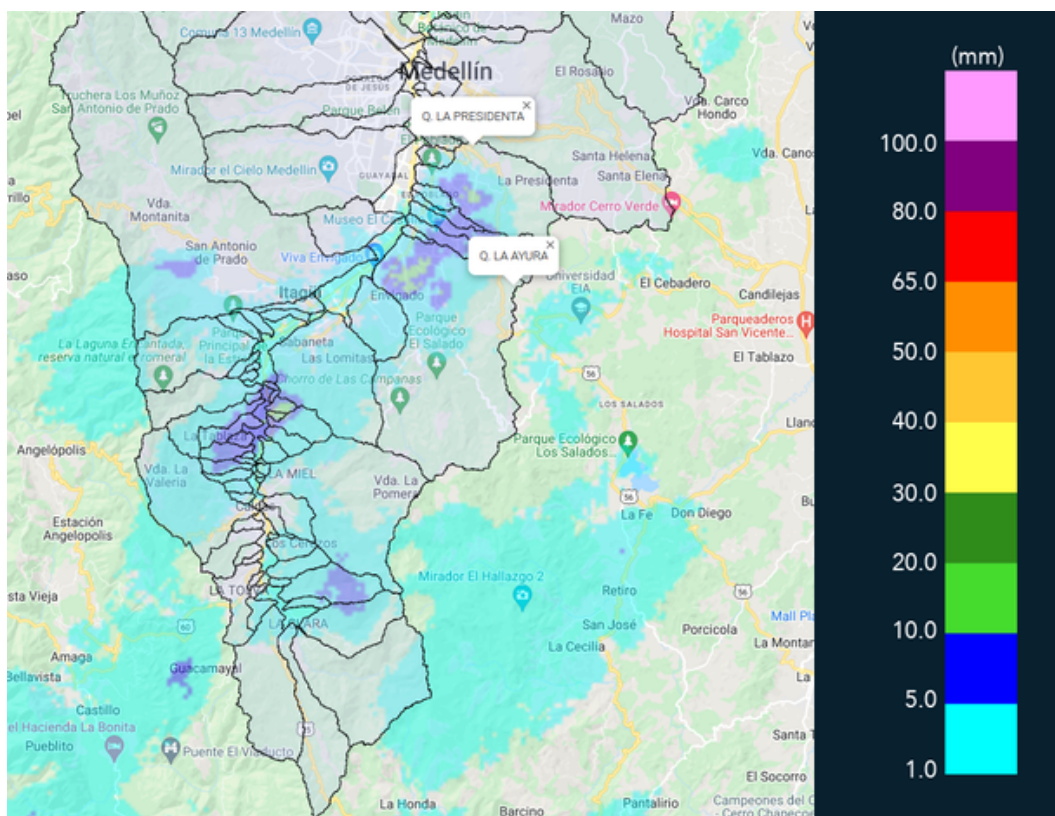
Se registraron sobre las cuencas de las quebradas La Presidenta en Medellín y La Ayurá en Envigado con valores inferiores a los 20 mm.

(e) Mapa de acumulados de lluvia radar durante el evento

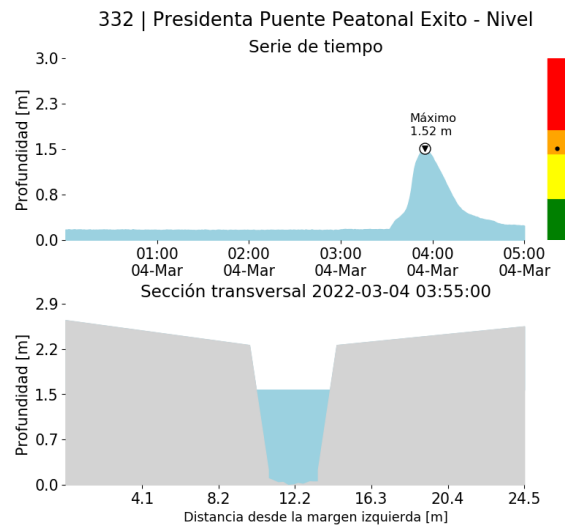
(f)

RESUMEN DE REGISTROS DE NIVEL				
Estación	Ubicación	Pico de la hidrografa [m]	Fecha y Hora	Máximo nivel de riesgo alcanzado
332. Presidenta Puentes Peatonal Exito - Nivel	Medellín - Astorga	1.525	2022-03-04 03:55:00	Naranja

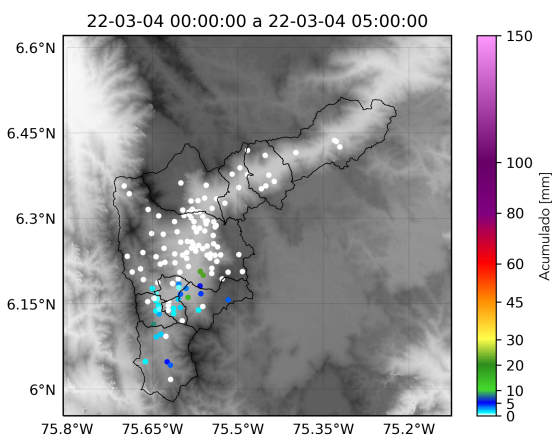
(g) Boletin Precipitacion

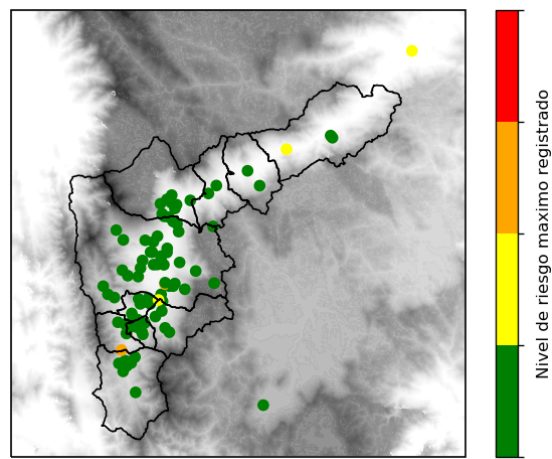
(h) Boletin Nivel
