IMÁGENES DEL RADAR METEOROLÓGICO

FECHA: 2022-03-18

EVENTO N: 2496

MAPA ACUMULADO

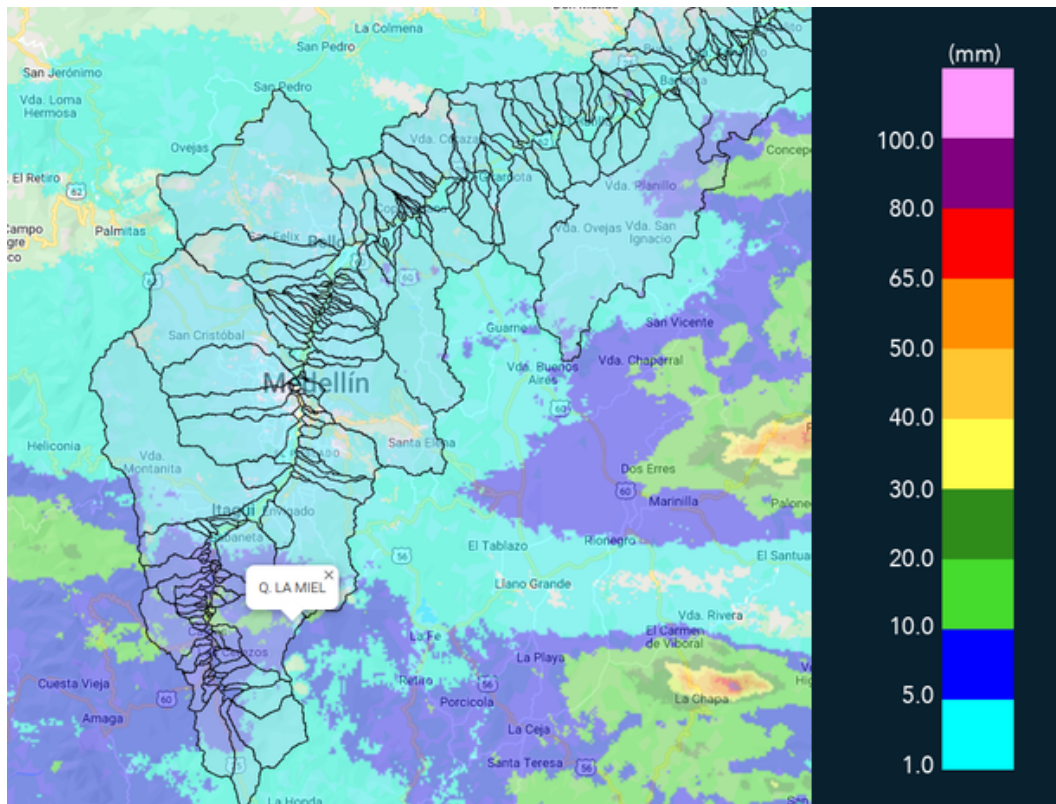
Los mayores acumulados se registraron en Caldas, específicamente sobre las cuencas Q. La Miel, Q. La Tablacita y Q. La Valeria, con valores entre los 05 mm y 20 mm.

(e) Mapa de acumulados de lluvia radar durante el evento

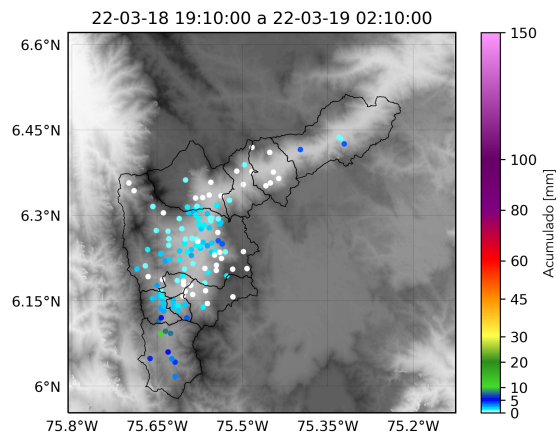
(f) Boletín Precipitación
