REGISTRO DE EVENTOS DE PRECIPITACIÓN

FECHA: 2022-08-08	EVENTO N: 2650
-------------------	----------------

IMÁGENES DEL RADAR METEOROLÓGICO

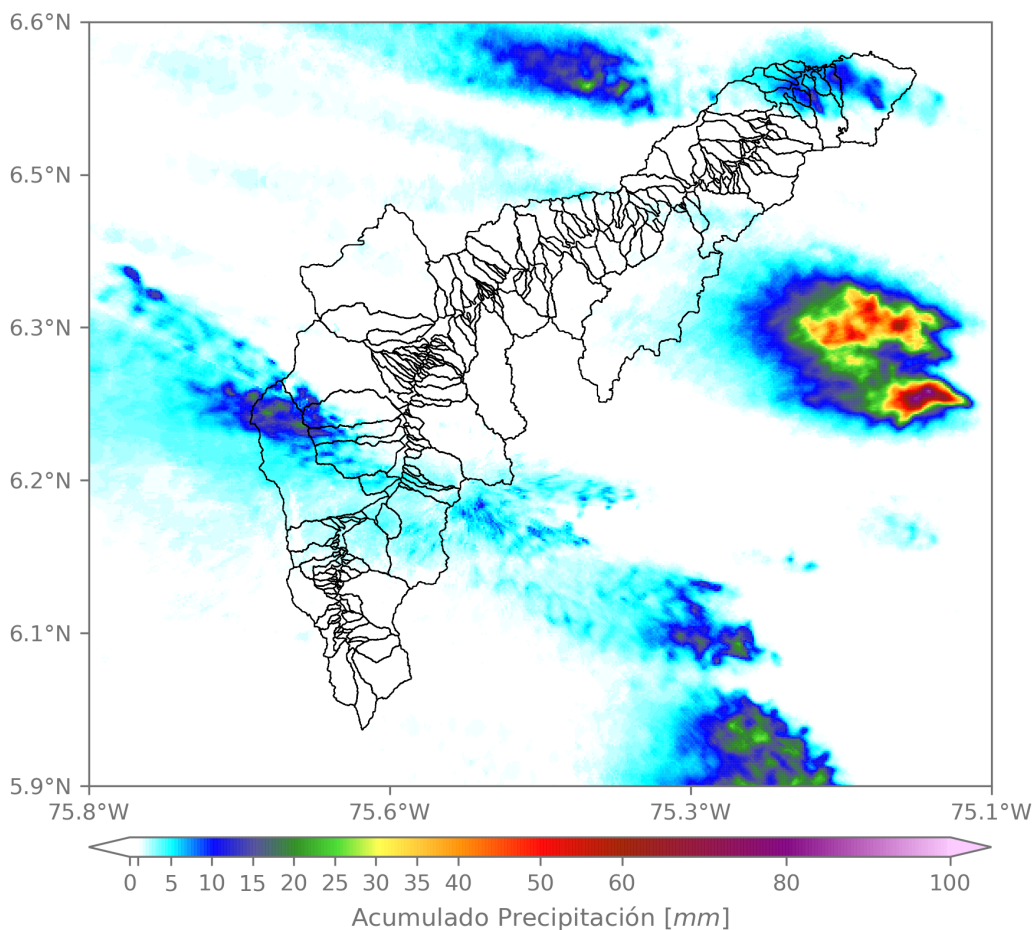
El mayor acumulado se registró sobre la cuenca de la quebrada Doña Maria en Medellín, con acumulados cercanos a los 10 mm.

(e) Mapa de acumulados de lluvia radar durante el evento

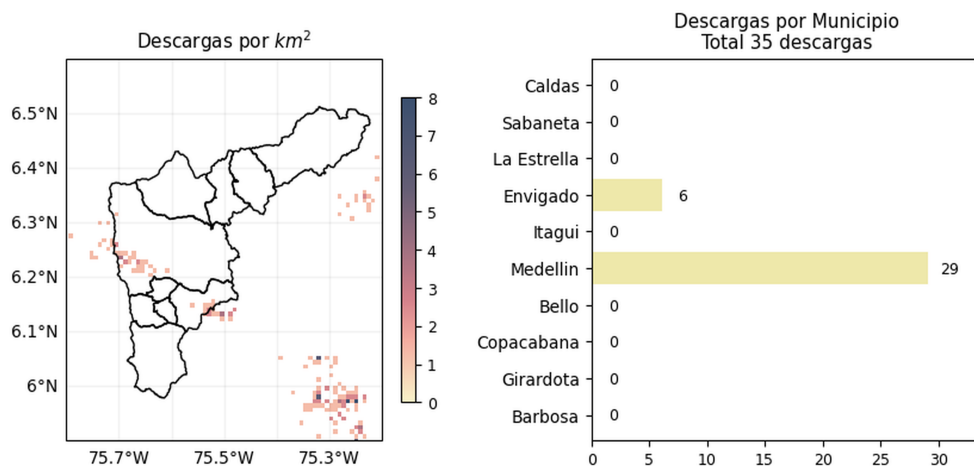
Se registraron 35 descargas, 29 de ellas sobre Medellín y el resto en Envigado.

(f) Mapa de descargas eléctricas durante el evento

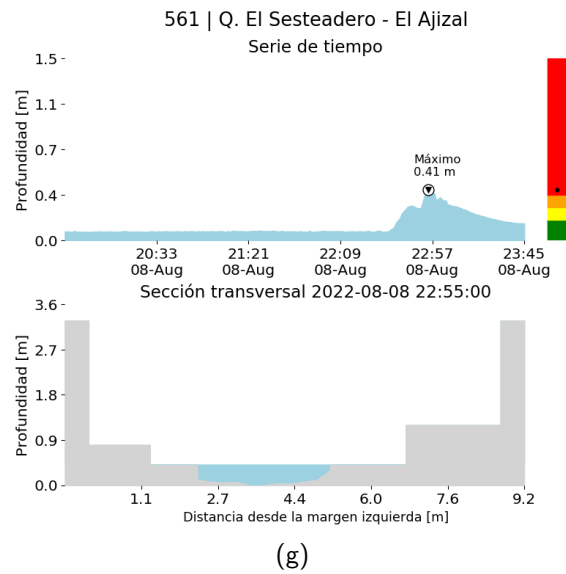
RESUMEN DE REGISTROS DE NIVEL				
Estación	Ubicación	Pico de la hidrografa [m]	Fecha y Hora	Máximo nivel de riesgo alcanzado
561. Q. El Sesteadero - El Ajizal	Itagui - El Ajizal	0.414	2022-08-08 22:55:00	Rojo

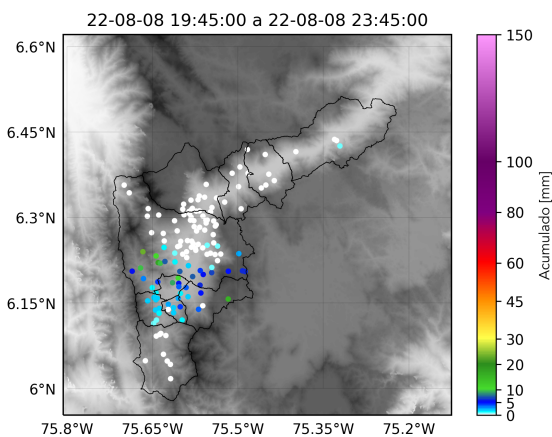
(h) Boletín Precipitación

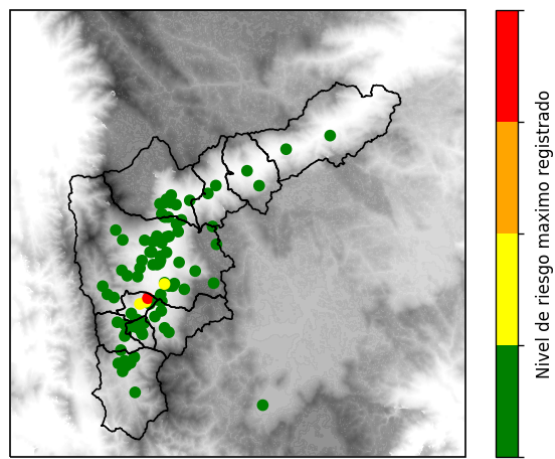
(i) Boletín Nivel
