IMÁGENES DEL RADAR METEOROLÓGICO

FECHA: 2023-01-10

EVENTO N: 2811

MAPA ACUMULADO

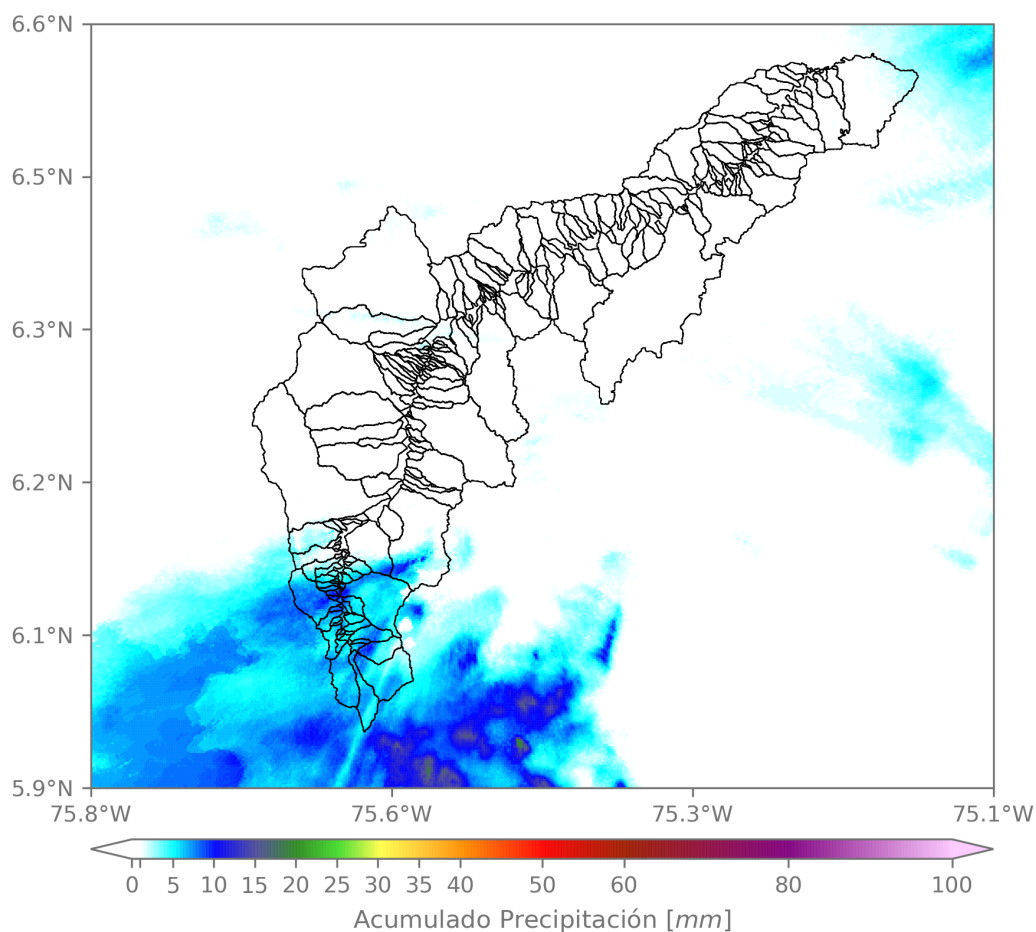
Los mayores acumulados se registraron sobre las cuencas de las quebradas La Ayurá, en Envigado, y La Valeria y La Clara, en Caldas, con acumulados máximos aproximados de 15 mm.

(e) Mapa de acumulados de lluvia radar durante el evento

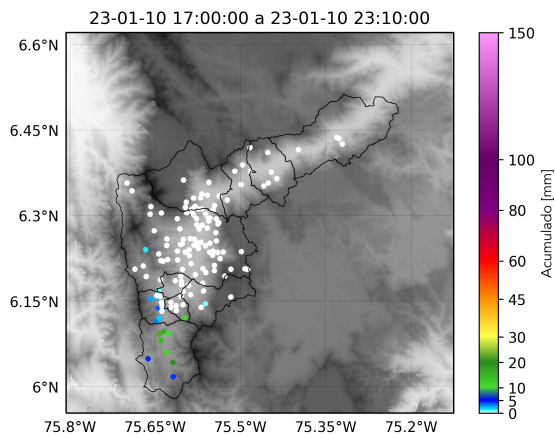
(f) Boletín Precipitación
