IMÁGENES DEL RADAR METEOROLÓGICO

FECHA: 2023-02-04

EVENTO N: 2825

MAPA ACUMULADO

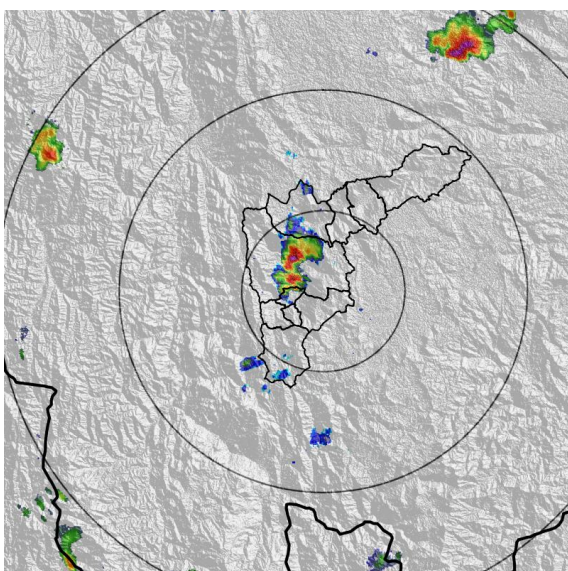
(a) 2023-02-04 16:37

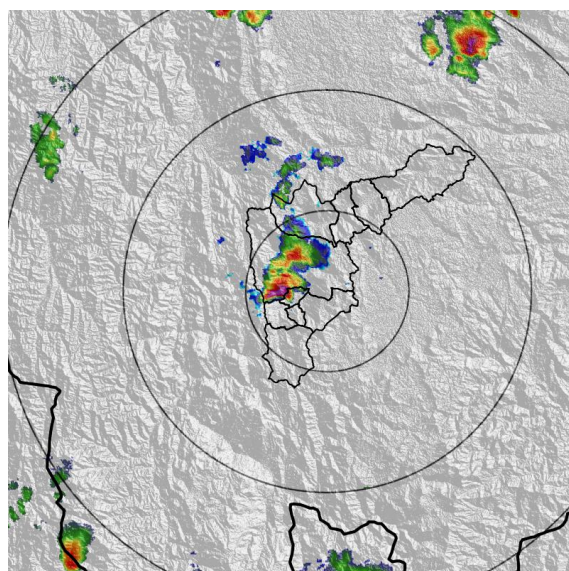
(b) 2023-02-04 16:58

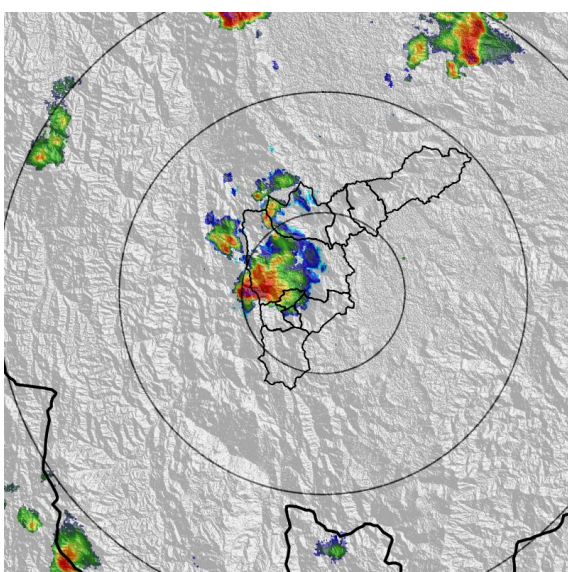
(c) 2023-02-04 17:14

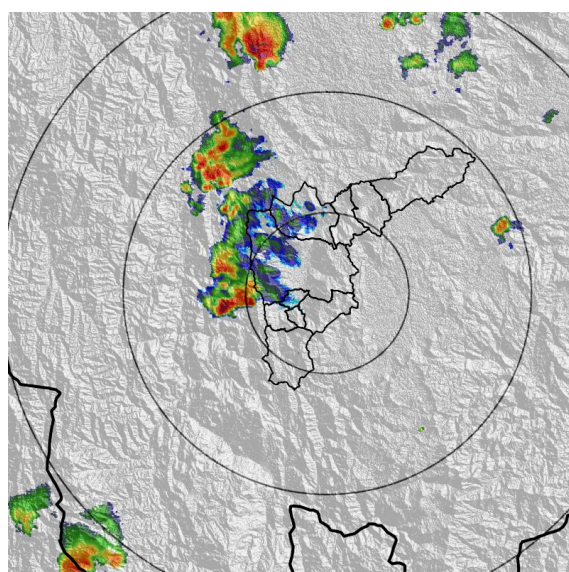
(d) 2023-02-04 17:50

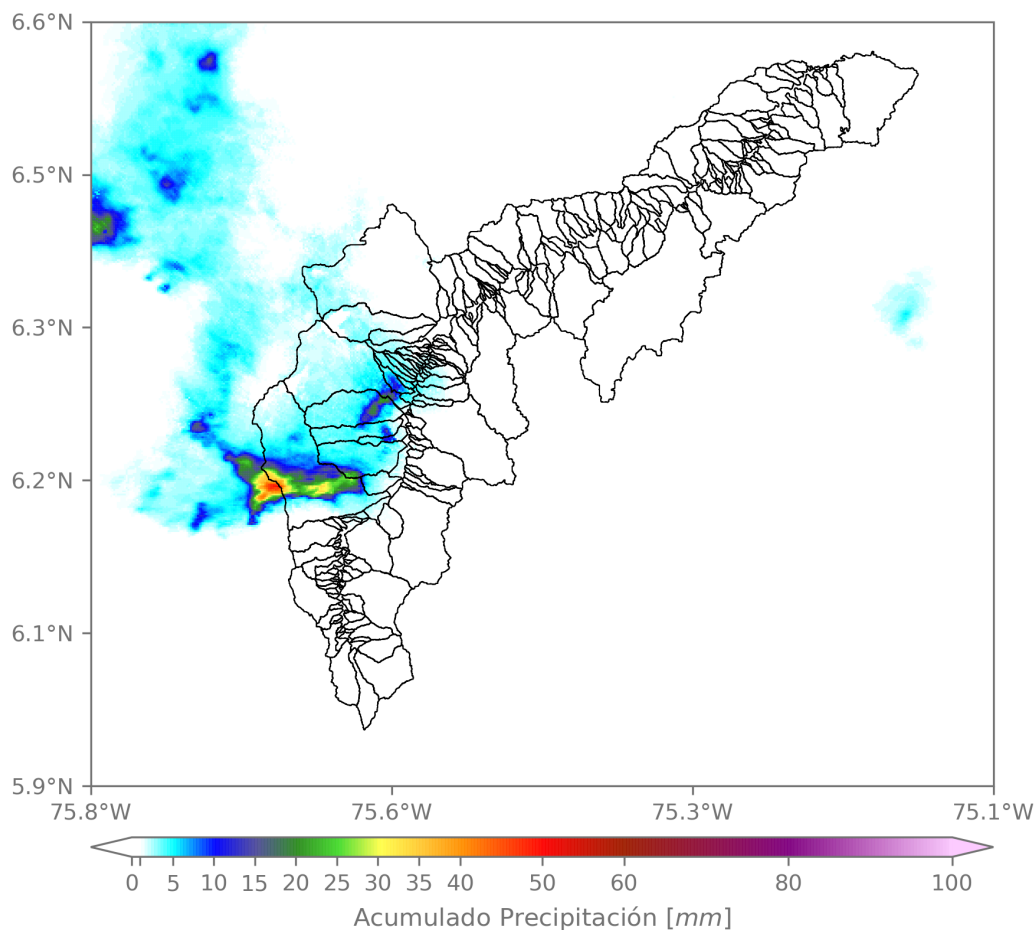
Los mayores acumulados se registraron sobre el municipio de Medellín, en las quebradas Doña María (San Antonio de Prado), La Hueso y Altavista, con valores máximos de hasta 50 mm aproximadamente.

(e) Mapa de acumulados de lluvia radar durante el evento

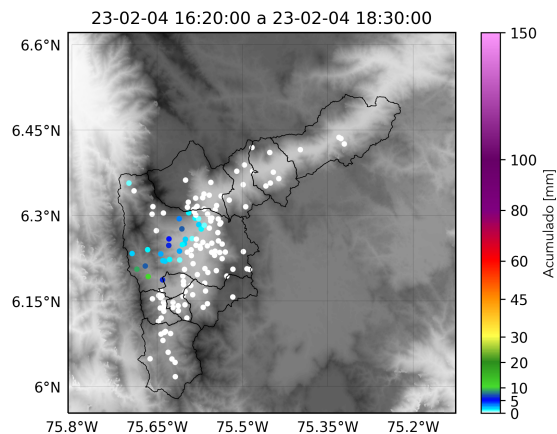
(f) Boletín Precipitación
