IMÁGENES DEL RADAR METEOROLÓGICO

FECHA: 2023-02-28

EVENTO N: 2839

MAPA ACUMULADO

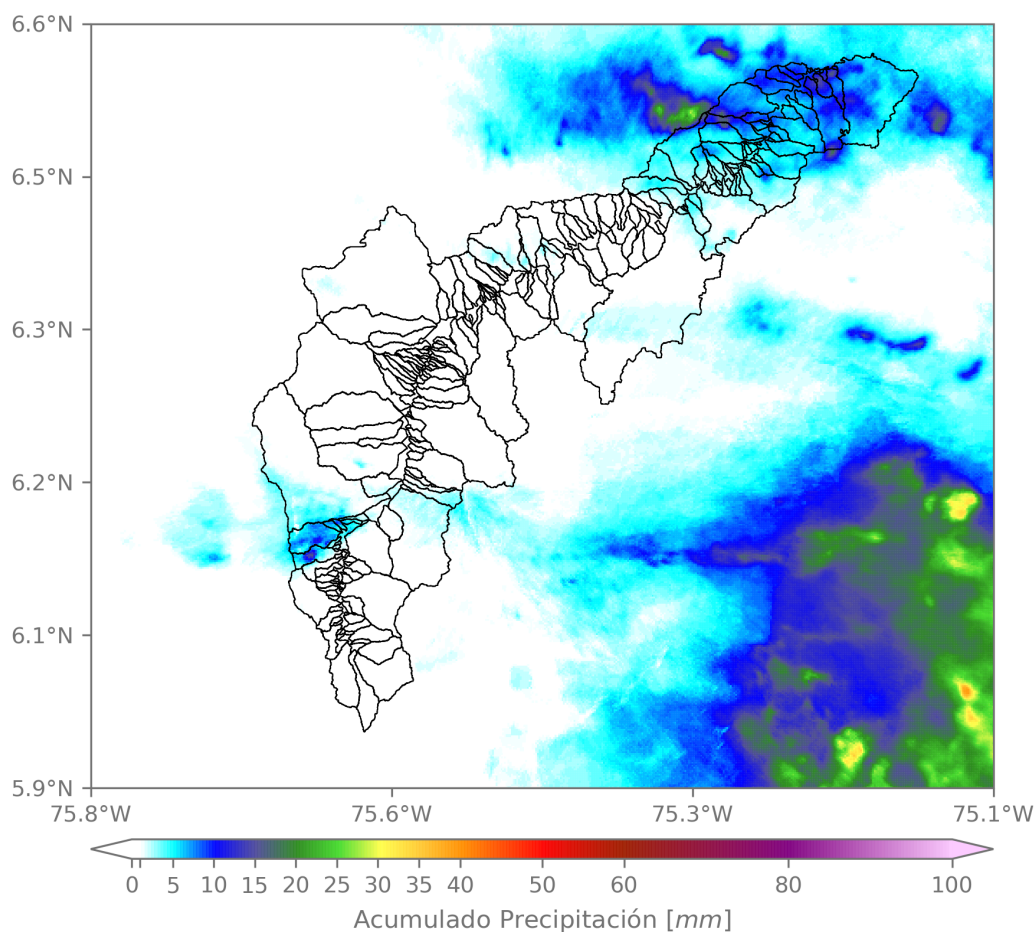
Los mayores acumulados se registraron en la cuenca de la quebrada La Grande, en el municipio de La Estrella, con valores máximos aproximados a los 14 mm.

(e) Mapa de acumulados de lluvia radar durante el evento

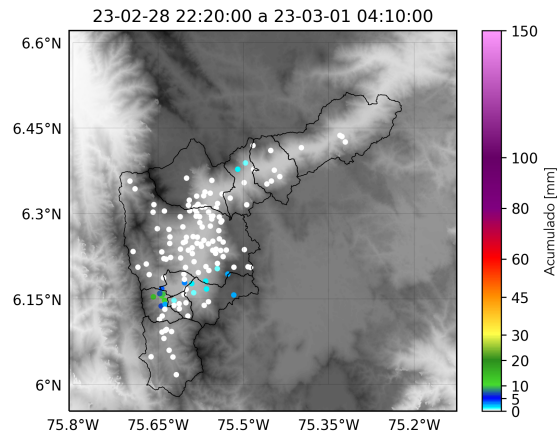
(f) Boletín Precipitación
