IMÁGENES DEL RADAR METEOROLÓGICO

FECHA: 2023-05-24

EVENTO N: 2916

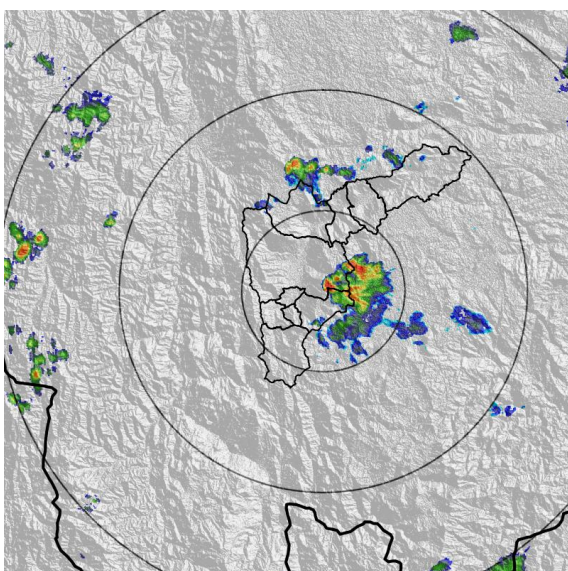
(a) 2023-05-24 13:30

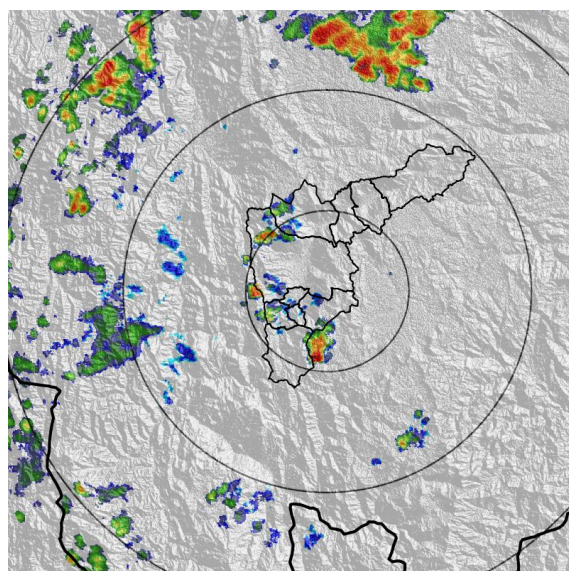
(b) 2023-05-24 16:06

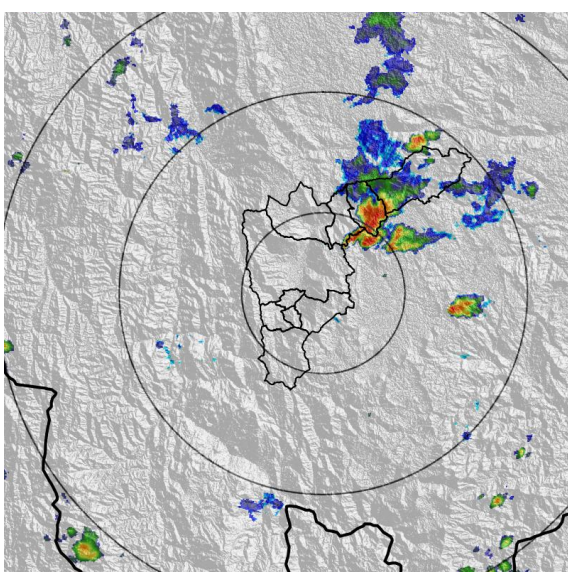
(c) 2023-05-24 18:41

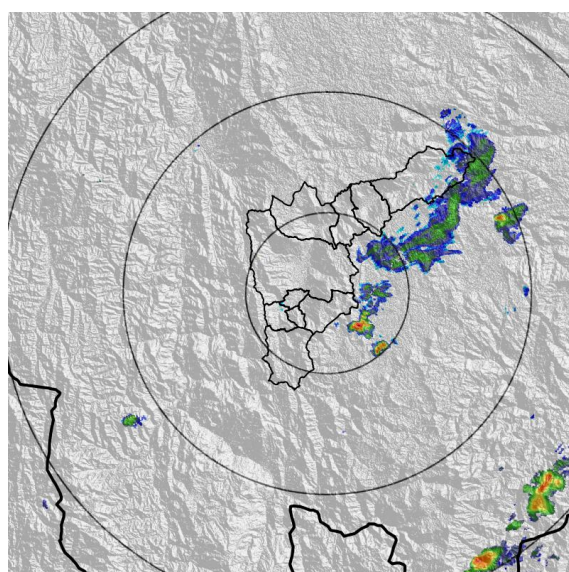
(d) 2023-05-24 19:59

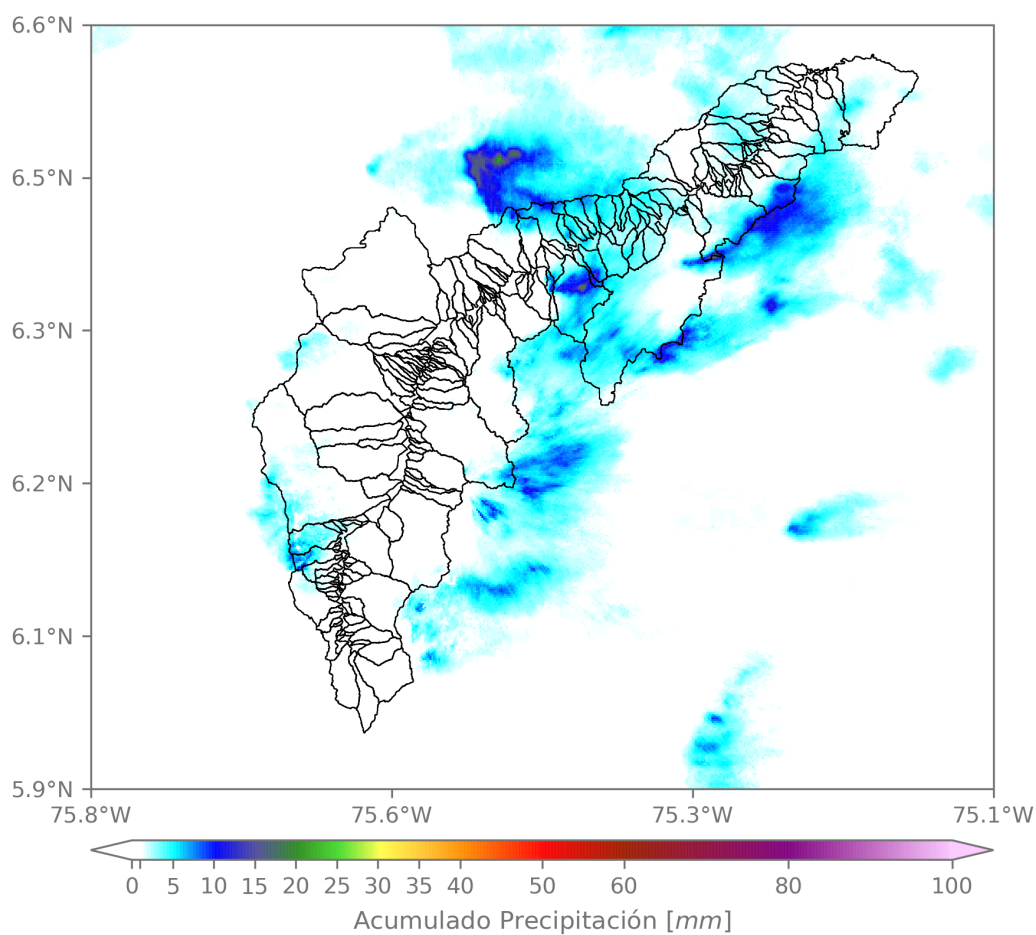
Los mayores acumulados se registraron sobre la cuenca de la quebrada El Salado en Girardota, con valores de hasta 15 mm.

(e) Mapa de acumulados de lluvia radar durante el evento

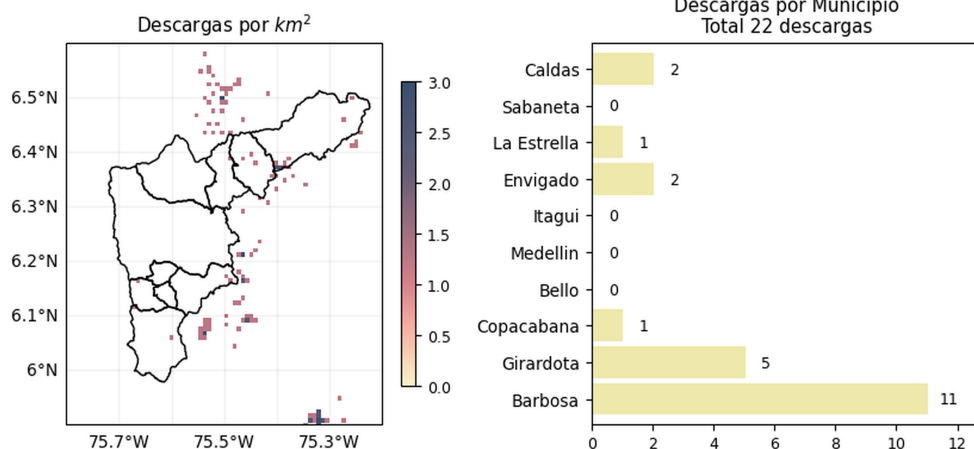
Se registraron 22 descargas eléctricas, distribuidas principalmente en Barbosa (11), Girardota (5), Envigado 2.

Fecha y hora: 2023-05-24 12:45 a 2023-05-24 20:00

(f) Mapa de descargas eléctricas durante el evento

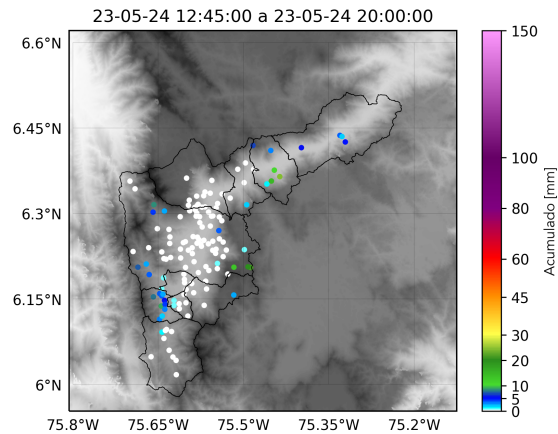
(g) Boletín Precipitación
