Evolución del evento: Imágenes Reflectividad Filtrada

RESUMEN REGISTROS DE NIVEL

SIATA SISTEMA DE ALERTA TEMPRANA DE MEDELLÍN
ALERTAS AMBIENTALES PARA LA PREVENCIÓN DE DESASTRES

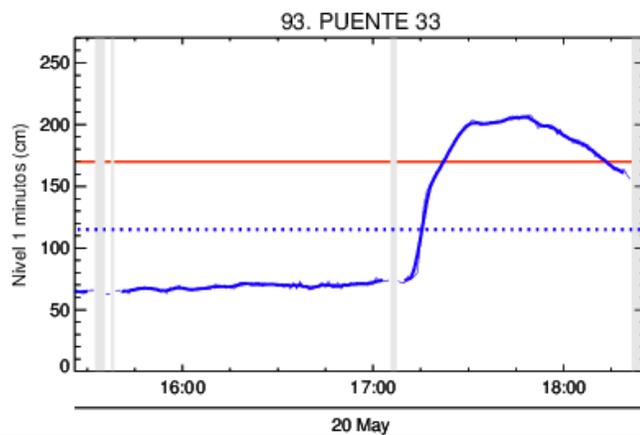
Estación	Banca llena	Nivel base medio	Pico de la hidrógrafa	Hora	% Banca llena
93. Puente la 33	170 cm	99	200	17:25	118

Gráfica series de Nivel

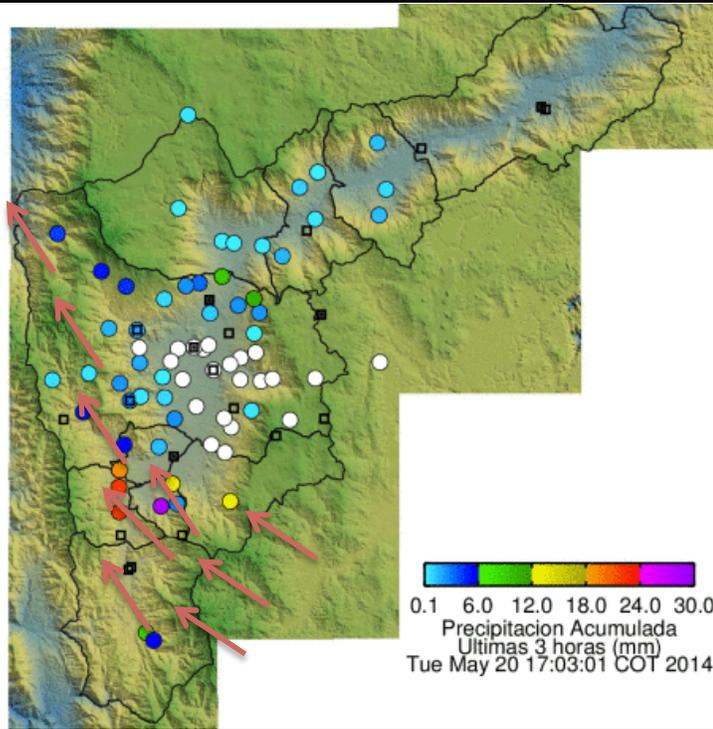
Recorrido del evento en el Valle de Aburrá
