IMÁGENES DEL RADAR METEOROLÓGICO

FECHA: 2016-09-02

EVENTO N: 915

RESUMEN REDES DE MONITOREO

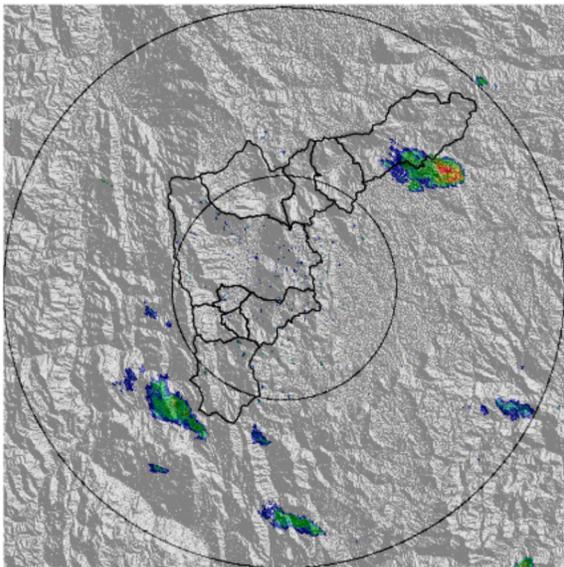
(a) 2016-09-02 11:36

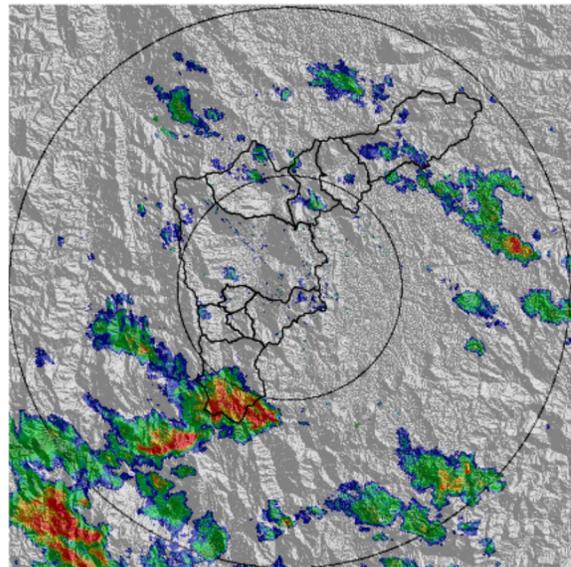
(b) 2016-09-02 12:45

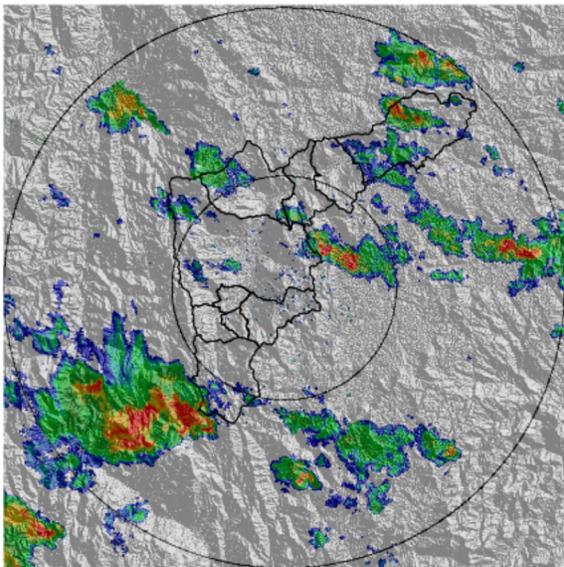
(c) 2016-09-02 13:18

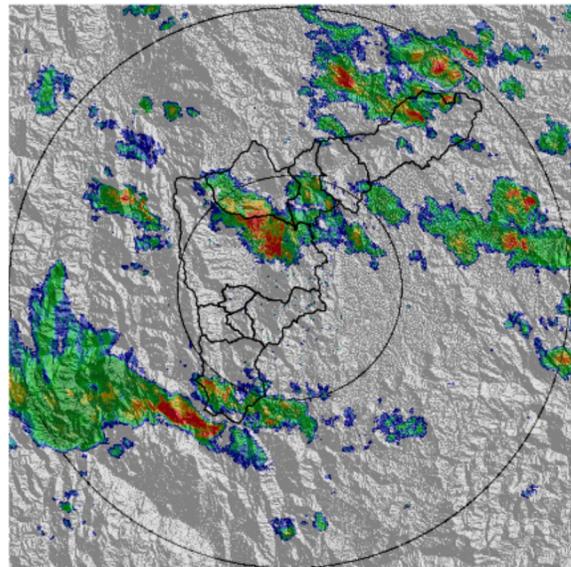
(d) 2016-09-02 13:43

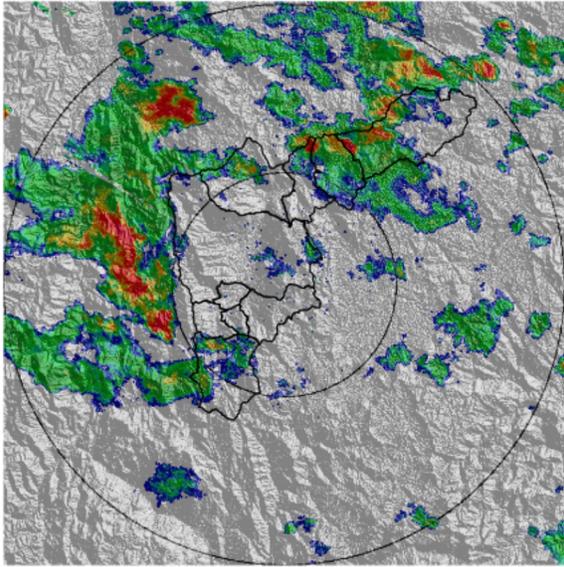
(e) 2016-09-02 14:34

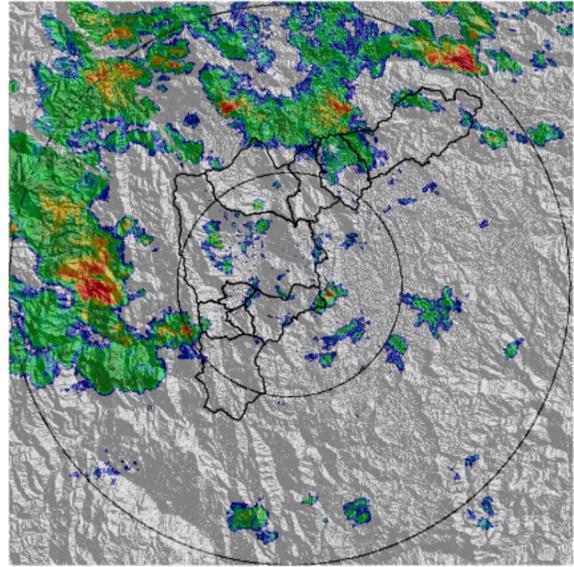
(f) 2016-09-02 14:59

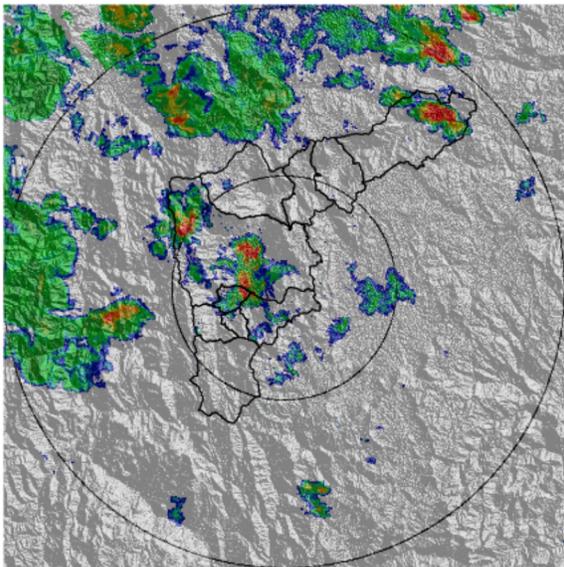
(g) 2016-09-02 15:25

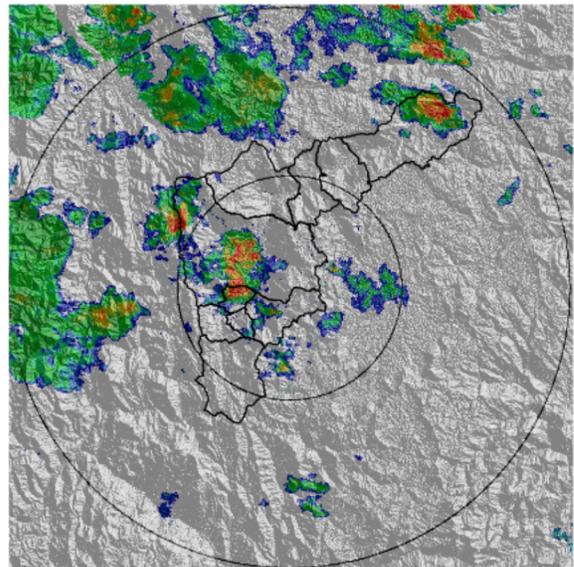
(h) 2016-09-02 15:31

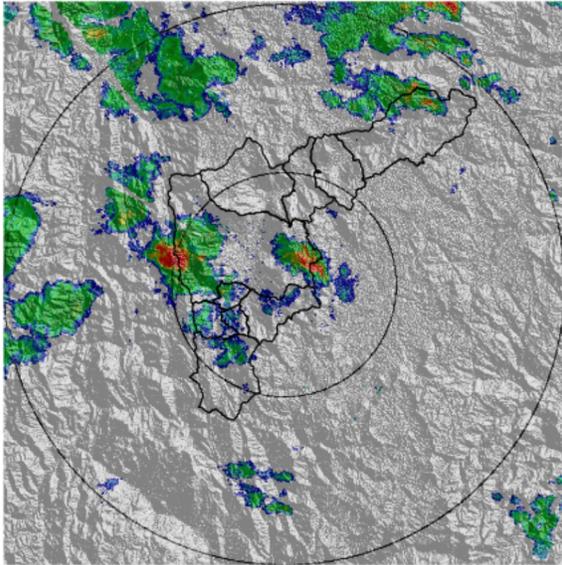
(i) 2016-09-02 15:50

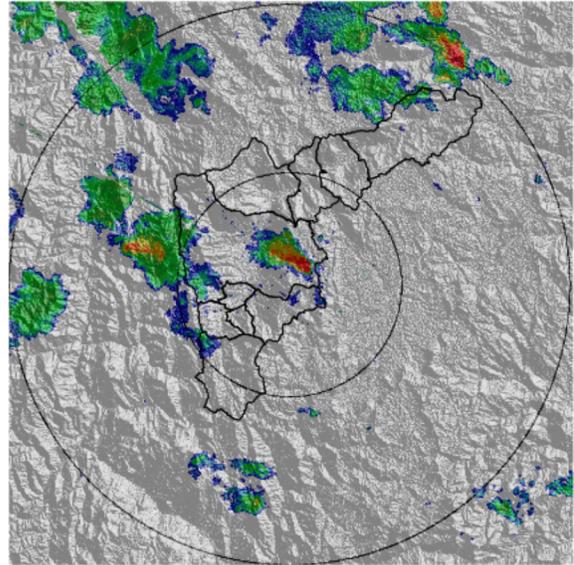
(j) 2016-09-02 16:03

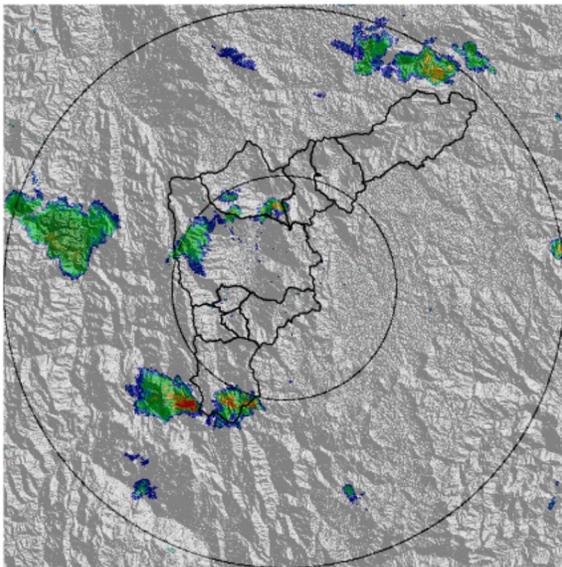
(k) 2016-09-02 16:41

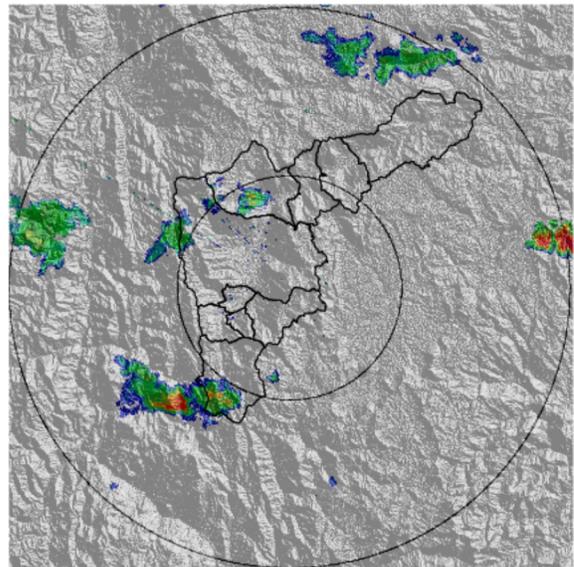
(l) 2016-09-02 16:54

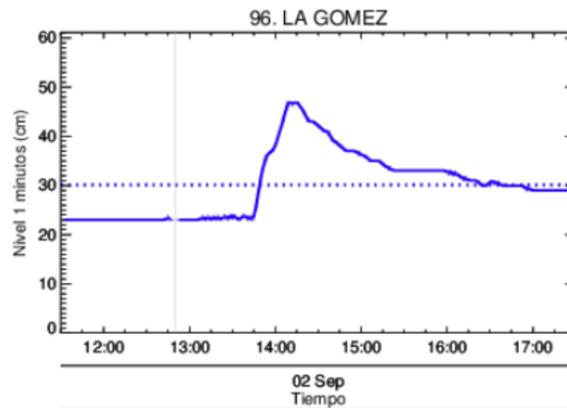
(m) La Gomez

Estacion de Nivel tipo Radar. Nivel de Banca Llena: 67.1 %
 Resolución temporal: 1 minutos
 % Datos transmitidos*: N1 - 99.4
 Nivel Promedio en datos disponibles : N1 - 30.1 (cm)
 *Calidad de datos aun sin verificar exhaustivamente
 — Nivel Sensor Nivel 1
 Promedio Sensor Nivel 1

RESUMEN DE REGISTROS DE NIVEL						
Estación	Ubicación	Banca llena (cm)	Nivel base medio (cm)	Pico de la hidrograma (cm)	Hora	% de banca llena
96. La Gomez	Medellin - 07 Robledo	70	23.0	47.0	14:08:25	67.14

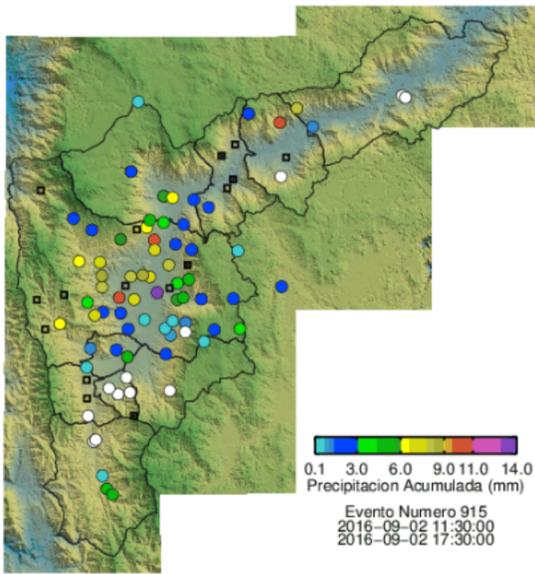
(n) Boletin Precipitacion

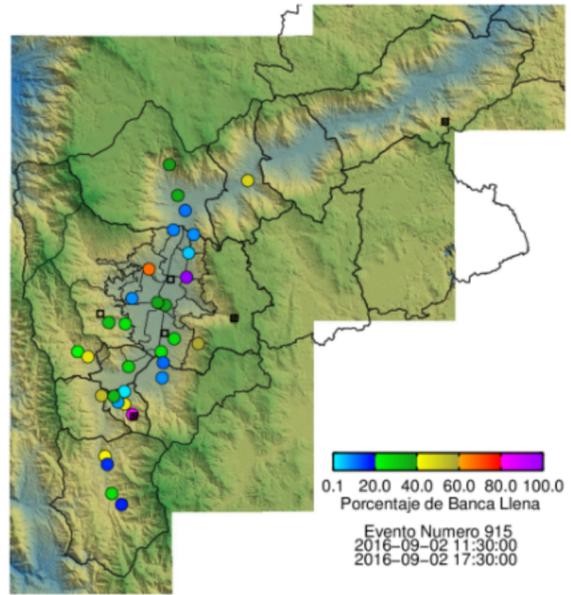
(o) Boletin Nivel
