REGISTRO DE EVENTOS DE PRECIPITACIÓN				
FECHA: 2018-09-26			EVENTO N: 1501	
Caracterización de los eventos			Estaciones que registraron el evento	
Fecha inicio: 2018-09-26	Hora inicio: 15:30:00		N°	Nombre de la estación
Fecha fin: 2018-09-27	Hora fin: 07:15:00			Acumulado (mm)
Duración evento		15 horas 45 min	18	Escuela El Salado
Mayor intensidad de lluvia			21	Escuela Rural San Jose de la Montana
Magnitud	118.87 mm/hora Hora: 00:23:00		3	Escuela Rural Yarumalito
Estación	61. Planta de Agua Bocatoma		25	Escuela Rural Astilleros
Municipio	La Estrella,		51	Represa La Garcia
Mayor registro de lluvia acumulada			37	Liceo Fernando Velez
Magnitud	55.63 mm		275	Q. La loca El cafetal - Pluvio
Estación	18. Escuela El Salado		281	Megacolegio - Pluviografica
Municipio	Medellin,		43	Escuela Rural Quebrada Larga
Descripción acerca de la formación del evento			295	Laguna Quitasol - Pluviografica
<p>Inicia con el ingreso de un sistema de precipitación de moderada y alta intensidad a Caldas. Al mismo tiempo, un sistema de poca extensión e intensidad moderada a alta se formó en Barbosa, rápidamente se desplazó hacia el Noroccidente. Luego, empezó a ingresar por el Suroriente de Caldas un sistema d

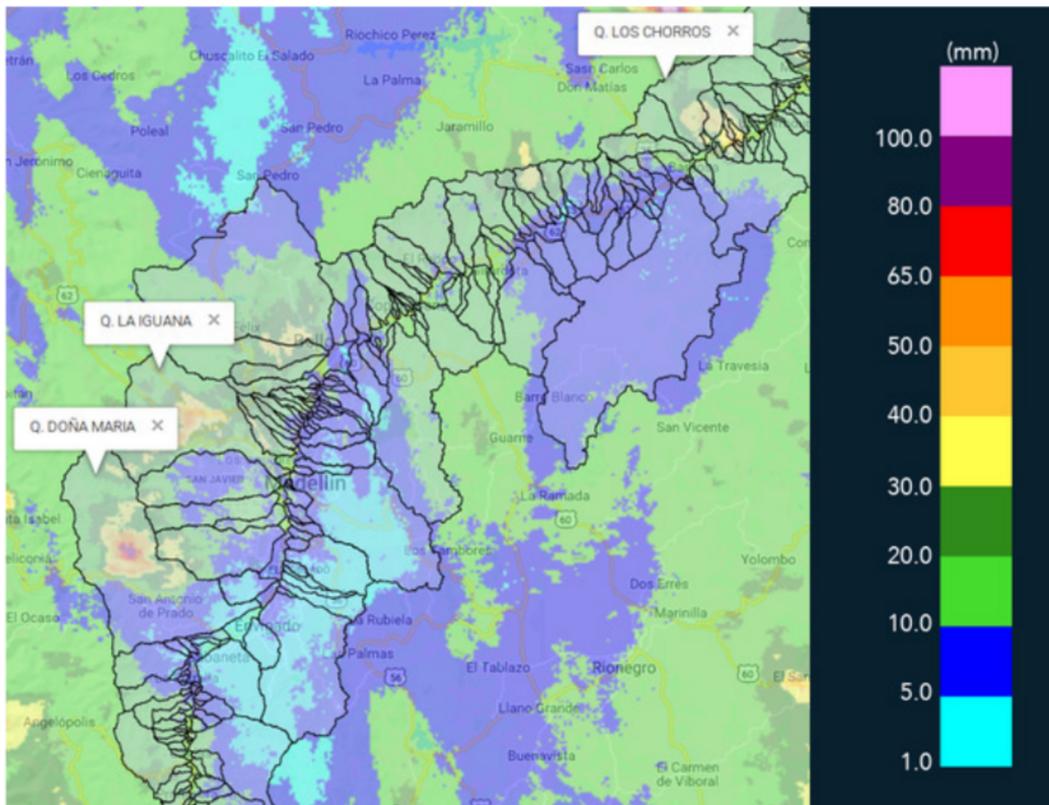
Los máximos acumulados de radar se presentaron en la cuenca de la quebrada Doña María con valores entre 80 y 100 mm.

(i) Mapa de acumulados de lluvia radar durante el evento

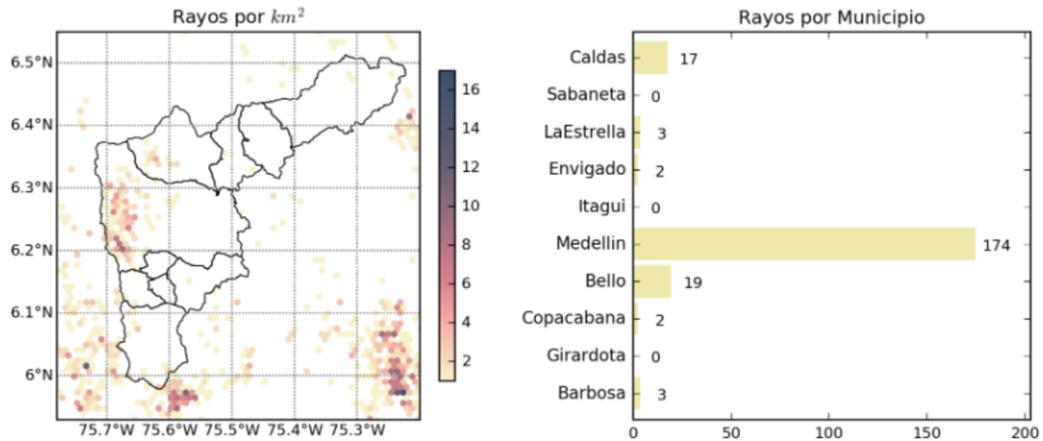
Se registraron 220 descargas eléctricas tipo nube - tierra, de las cuales 174 se presentaron en Medellín.

(j) Mapa de descargas eléctricas durante el evento

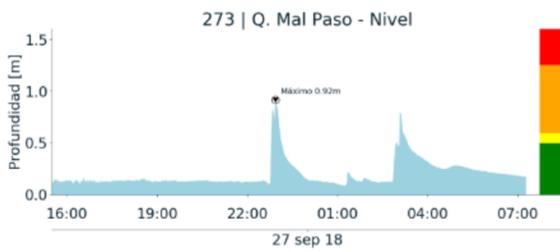
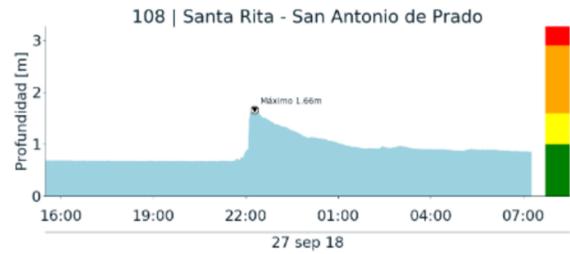
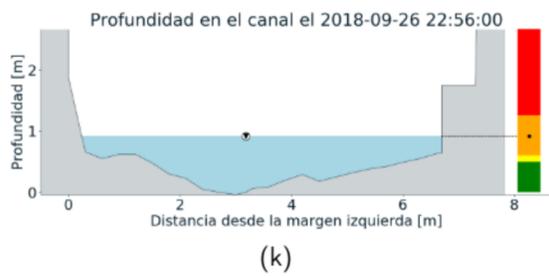
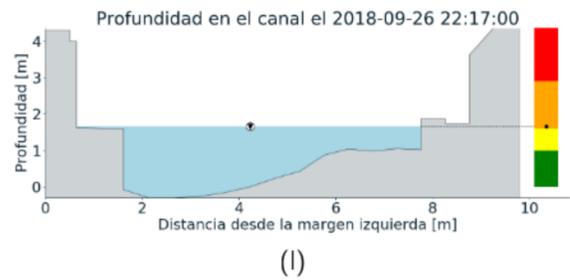
RESUMEN DE REGISTROS DE NIVEL				
Estación	Ubicación	Pico de la hidrografa [m]	Fecha y Hora	Máximo nivel de riesgo alcanzado
273. Q. Mal Paso - Nivel	Medellin	0.92	2018-09-26 22:56:00	Naranja
108. Santa Rita - San Antonio de Prado	Medellin	1.66	2018-09-26 22:17:00	Naranja

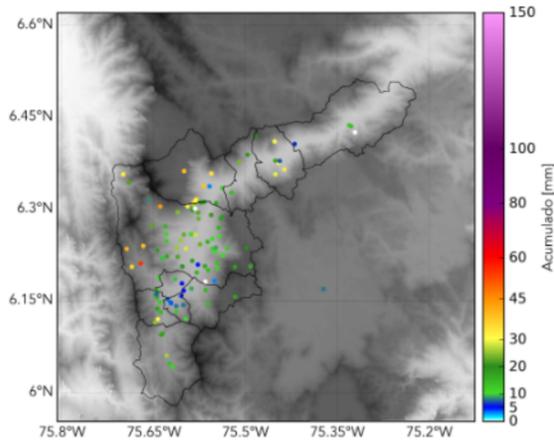
(m) Boletín Precipitación

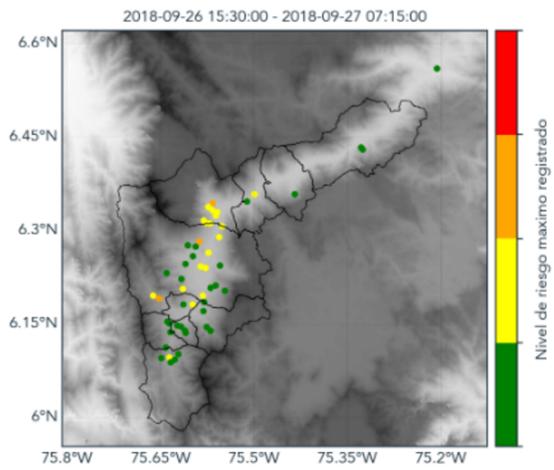
(n) Boletín Nivel
