IMÁGENES DEL RADAR METEOROLÓGICO

FECHA: 2018-10-11

EVENTO N: 1518

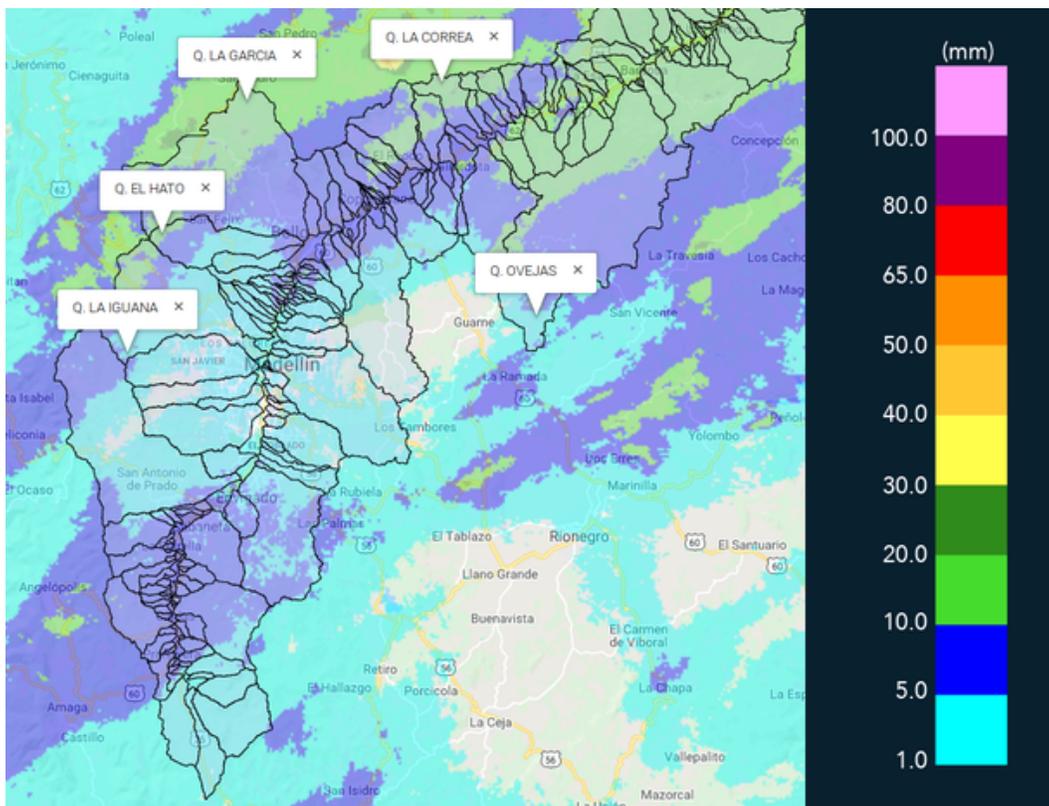
Los mayores acumulados de precipitación de radar sobre el Valle se registraron en la cuenca de La García y El Hato en Bello, La Iguaná en Medellín, La Correa y aledañas en Girardota, y Ovejas y las cuencas al oriente de esta en Barbosa. en todas las anteriores se registraron alrededor de 20 mm.

(i) Mapa de acumulados de lluvia radar durante el evento

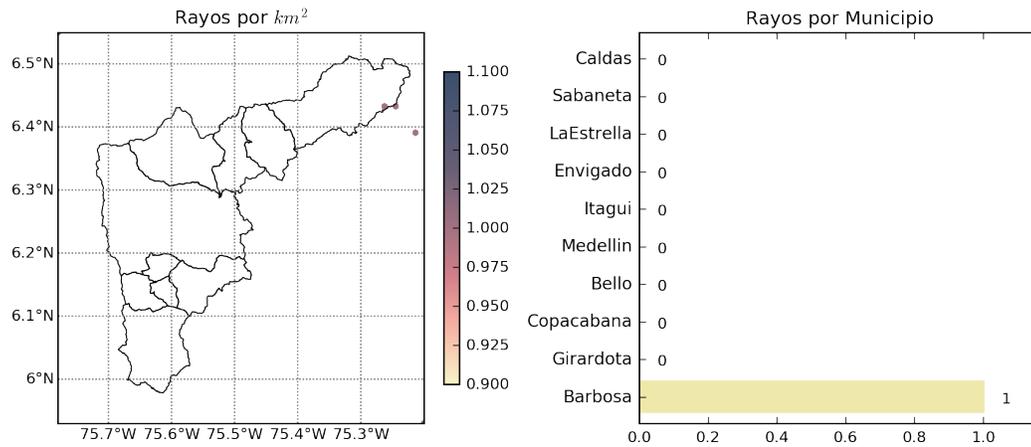
Se presentó 1 descarga eléctrica del tipo nube-tierra durante el evento, ocurrió en Barbosa.

(j) Mapa de descargas eléctricas durante el evento
