REGISTRO DE EVENTOS DE PRECIPITACIÓN FECHA: 2018-10-27 EVENTO N: 1540

IMÁGENES DEL RADAR METEOROLÓGICO

MAPA ACUMULADO RADAR			
FECHA: 2018-10-27	EVENTO N : 1540

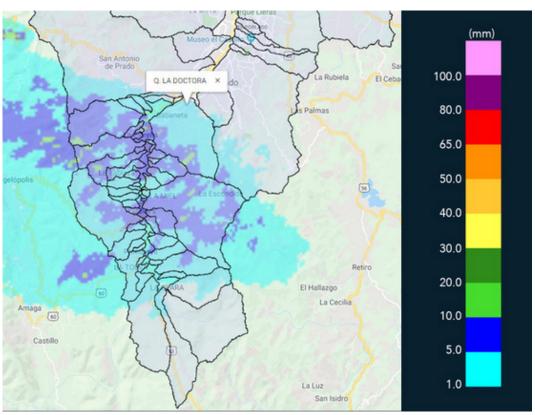
Los acumulados de radar en las cuencas entre el norte de Caldas y los demás municipios del sur, no superaron los 20mm en general.

(e) Mapa de acumulados de lluvia radar durante el evento
