REGISTRO DE EVENTOS DE PRECIPITACIÓN

FECHA: 2018-10-30	EVENTO N: 1542
--------------------------	-----------------------

IMÁGENES DEL RADAR METEOROLÓGICO

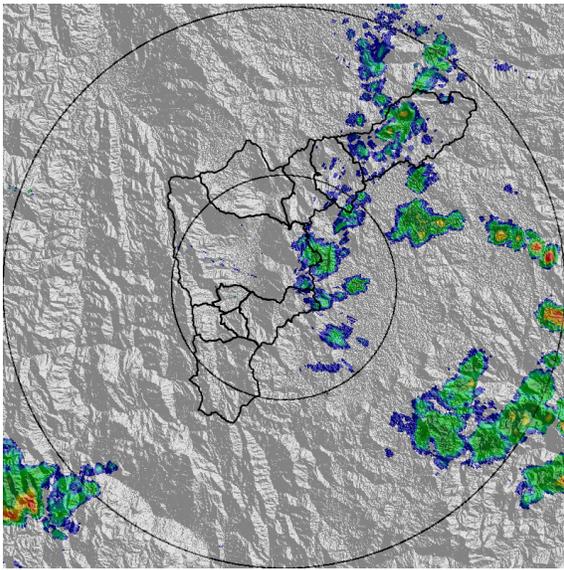
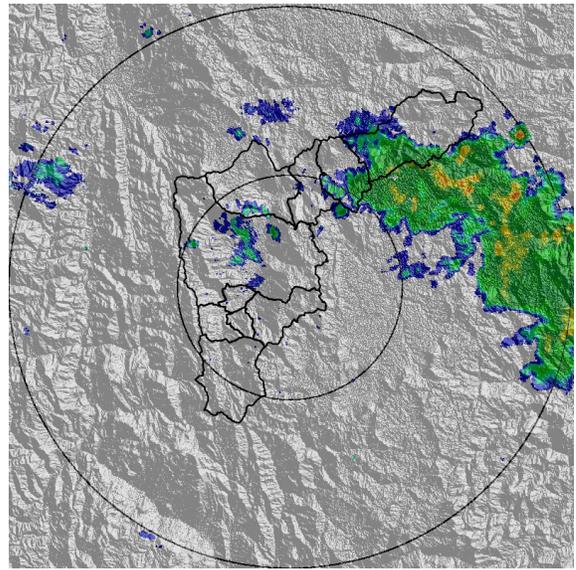
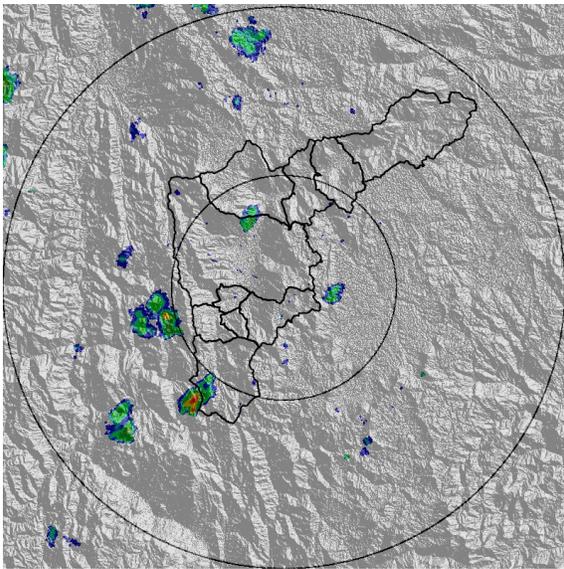
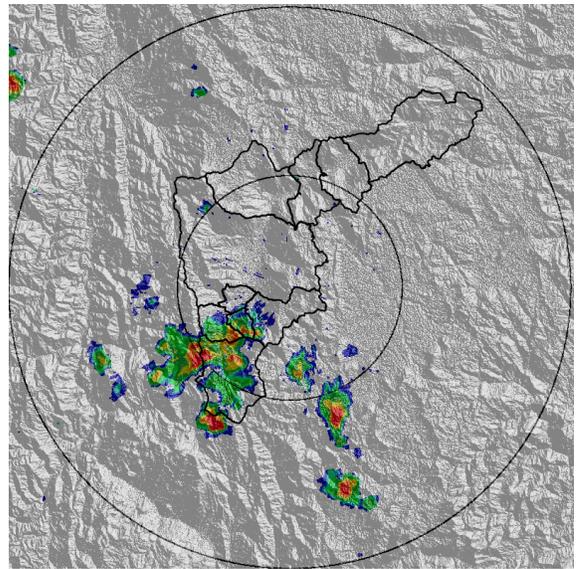
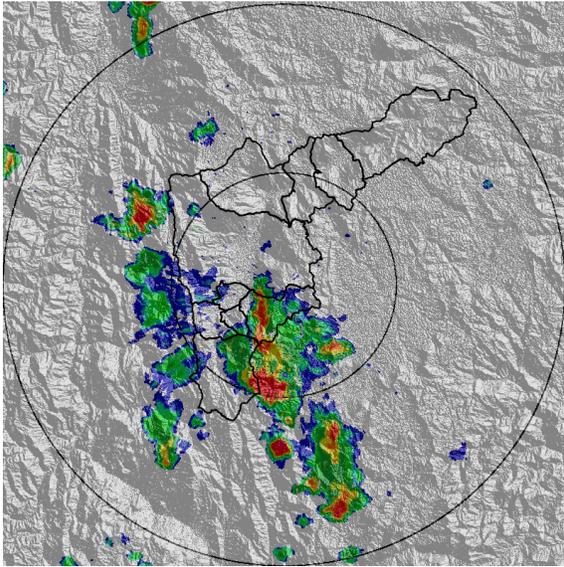
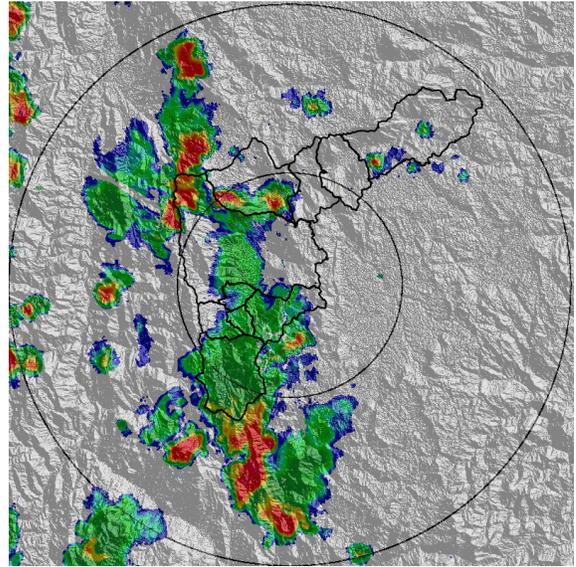
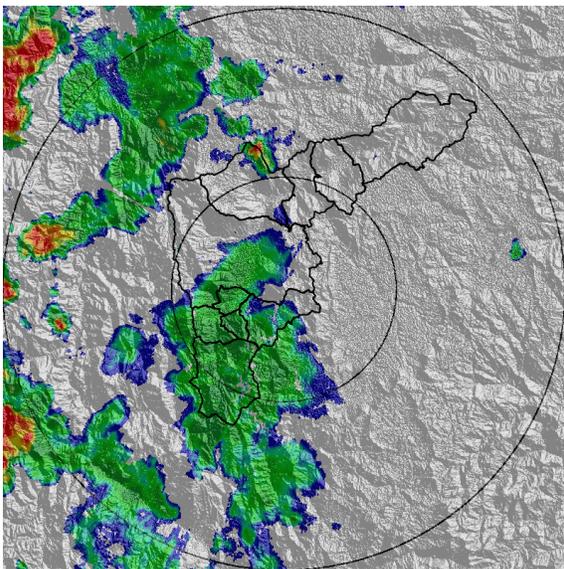
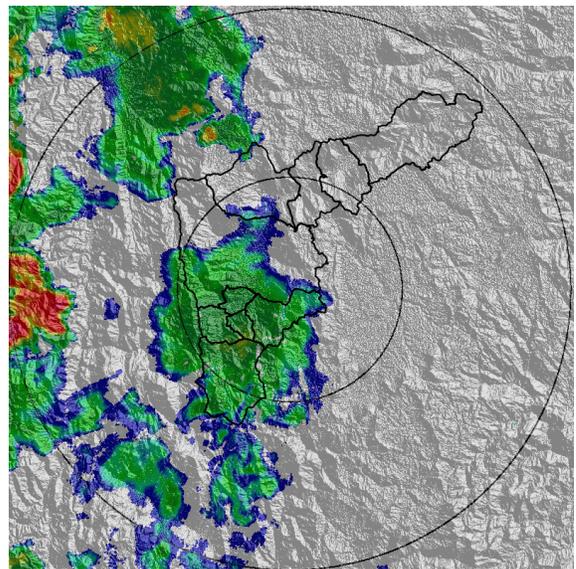
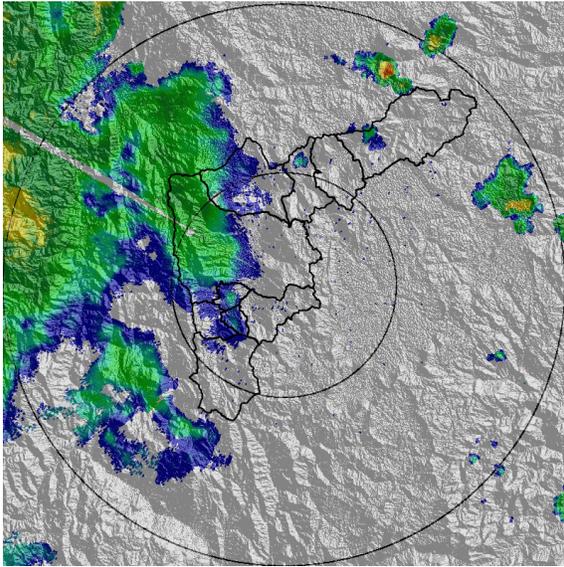
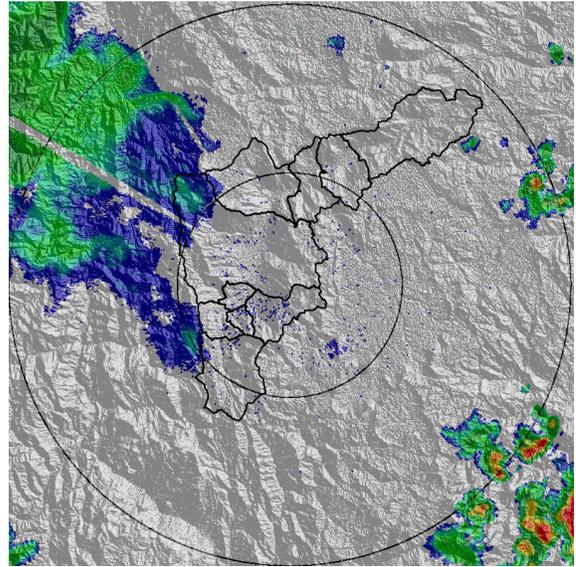
<p>El evento inició con la formación de varios sistemas de precipitación de poca extensión y baja intensidad en Barbosa, los cuales empezaron a desplazarse hacia el Noroccidente; al mismo tiempo, un sistema de gran extensión desarrollado en el Suroriente antioqueño ingresó a este municipio, generando precipitaciones sectorizadas de baja intensidad a medida que se disipaba; finalizando la madrugada, ingresaron al Valle numerosos sistemas de poca extensión y baja intensidad que afectaron a la mayoría de los municipios a medida que se desplazaban hacia el Occidente. Cerca de las 8:00 ingresó a Barbosa otro sistema de gran extensión con intensidades bajas a moderadas que a medida que se propagaba hacia el Noroccidente, ingresó también a Girardota y Copacabana; mientras que otros sistemas de poca extensión e intensidad baja afectaron a Medellín, Bello y Caldas. Iniciando la tarde se formaron en Caldas numerosos sistemas de poca extensión e intensidad baja que rápidamente incrementaron de extensión e intensidad, desarrollando algunos núcleos de alta intensidad que afectaron los municipios del Sur. luego ingresaron varios sistemas provenientes del Suroriente cercano que se intensificaron y extendieron al ingresar a Caldas y Envigado, todos estos sistemas lentamente se propagaron hacia el Noroccidente y alcanzaron altas intensidades también en la zona urbana de Medellín (Norte), en Bello y en Palmitas; hasta que cerca de las 15:00 estos sistemas y otros que ingresaron a Barbosa solo persistían en el Valle con bajas intensidades. Los sistemas que se formaron e ingresaron por el sur se extendieron lentamente cubriendo a todos los municipios de esta zona, a Medellín y Bello, durante su desplazamiento hacia el Norte, a medida que se disipaban dejando finalmente el Valle libre de precipitaciones a las 20:07.</p>		253	Parque 3 Aguas - Pluvio	9.4

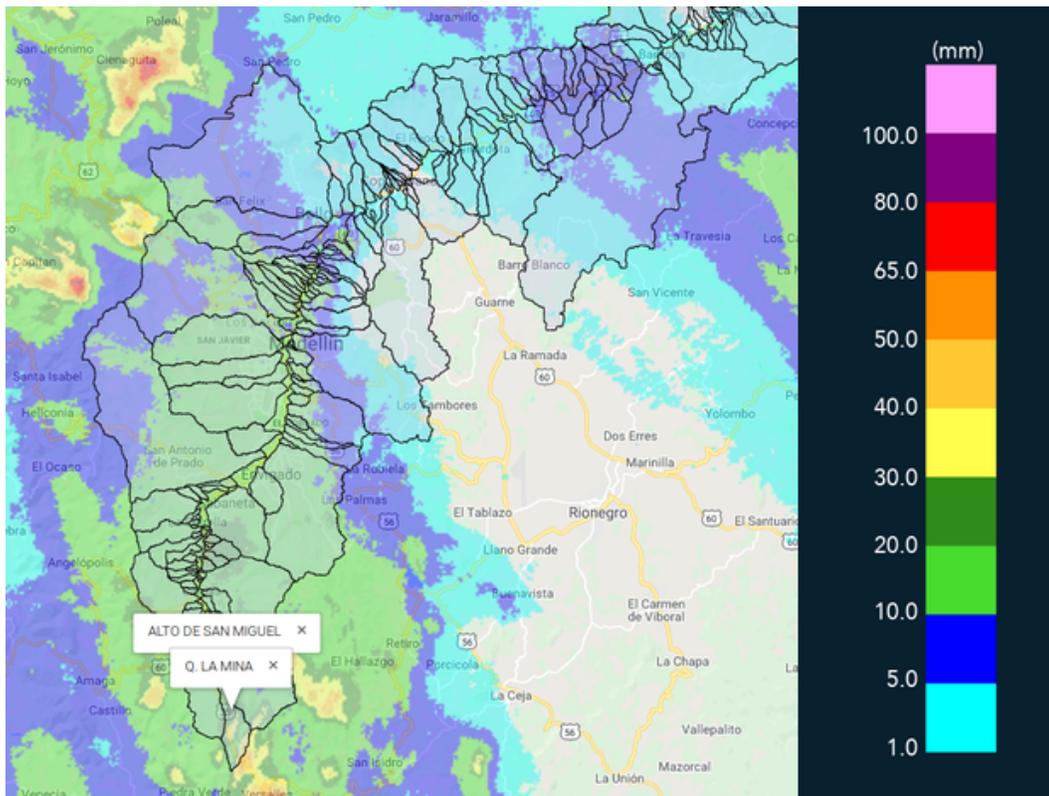
(k) Mapa de acumulados de lluvia radar durante el evento

Los mayores acumulados de radar se presentaron en las cuencas de las quebradas La Mina y El Alto de San Miguel en Caldas, con valores máximos entre 30 y 50 mm.

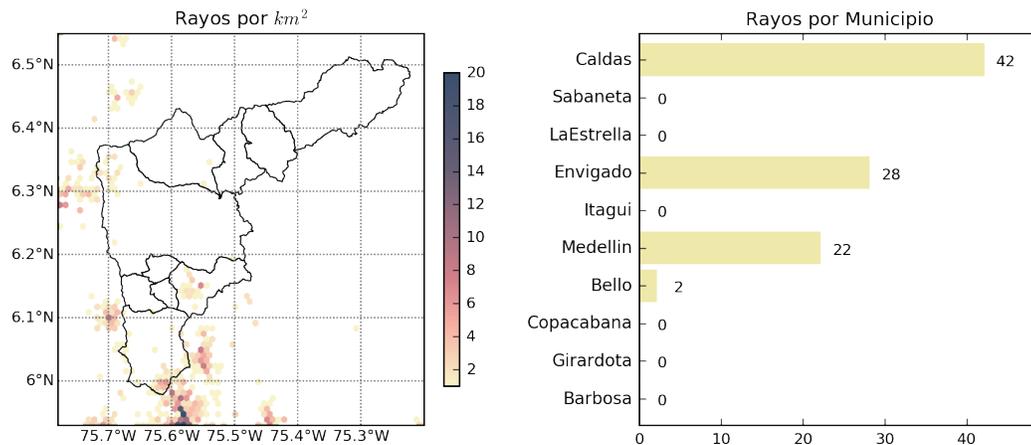
(I) Mapa de descargas eléctricas durante el evento

Se registraron 94 descargas eléctricas tipo nube tierra, concentradas principalmente en Medellín, envigado y Caldas.

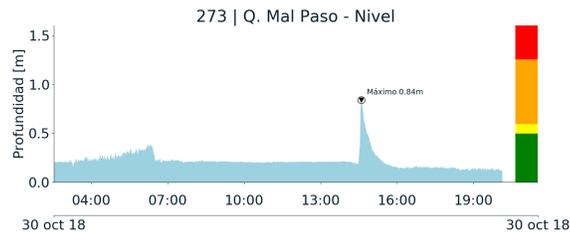
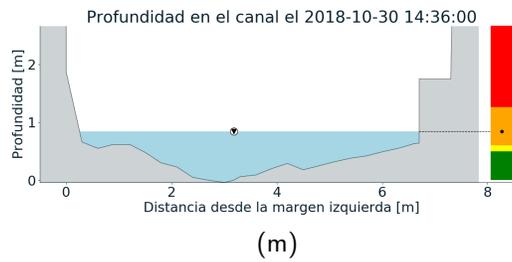
RESUMEN DE REGISTROS DE NIVEL				
Estación	Ubicación	Pico de la hidrografa [m]	Fecha y Hora	Máximo nivel de riesgo alcanzado
273. Q. Mal Paso - Nivel	Medellin	0.84	2018-10-30 14:10:00	Naranja
