REGISTRO DE EVENTOS DE PRECIPITACIÓN

FECHA: 2018-11-05

EVENTO N: 1549

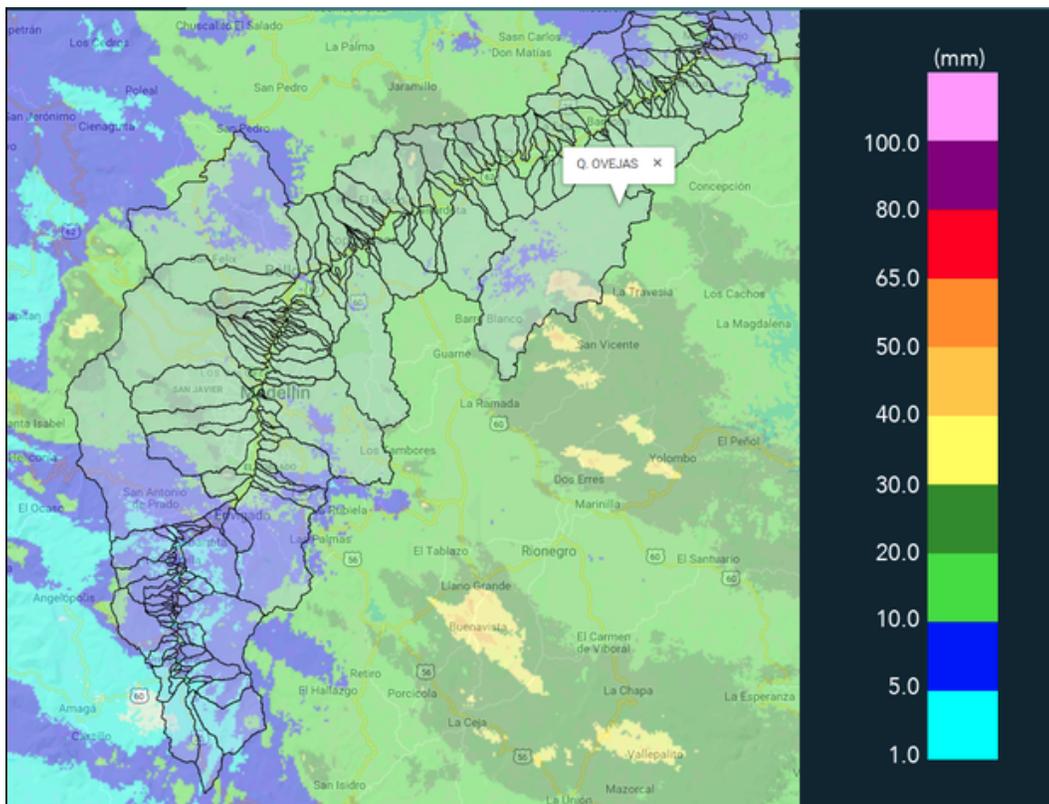
Los acumulados de precipitación registrados por el radar sobre la mayor parte del Valle fueron inferiores a los 30 mm, con un máximo alrededor de los 40 en la cuenca de la quebrada Ovejas, entre Copacabana y Guarne.

(m) Mapa de acumulados de lluvia radar durante el evento

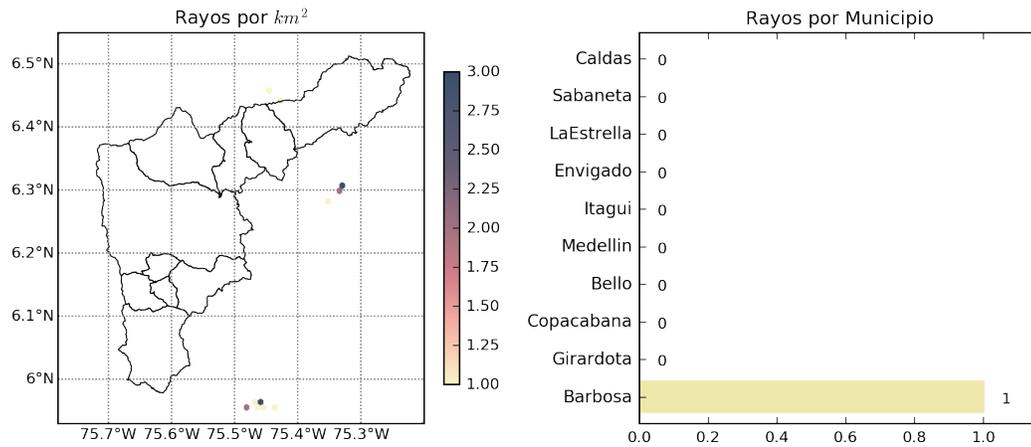
Sólo se registró una descarga eléctrica durante evento, la cual se presentó en Barbosa.

(n) Mapa de descargas eléctricas durante el evento

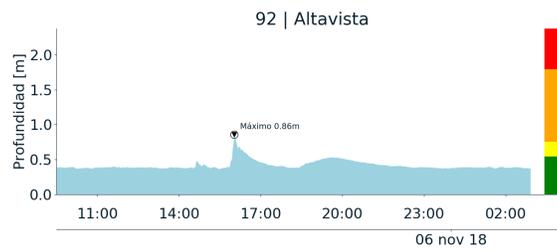
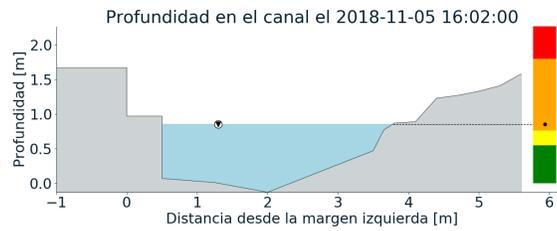
(o)

RESUMEN DE REGISTROS DE NIVEL				
Estación	Ubicación	Pico de la hidrografa [m]	Fecha y Hora	Máximo nivel de riesgo alcanzado
92. Altavista	Medellin	0.86	2018-11-05 16:11:00	Naranja

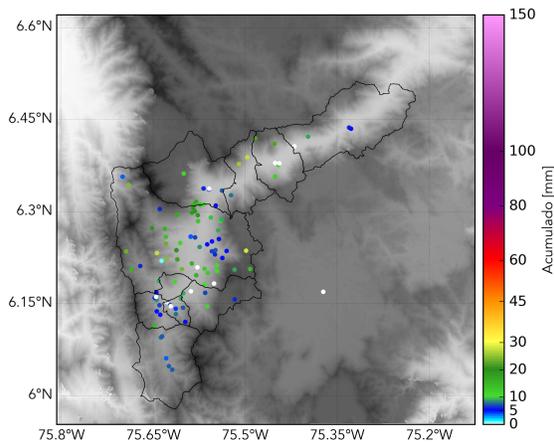
(p) Boletín Precipitación

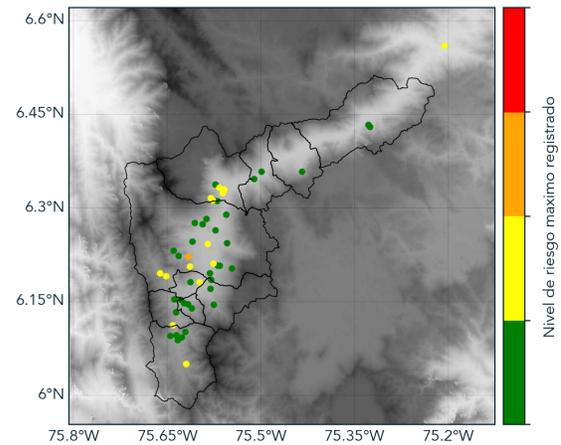
(q) Boletín Nivel
