REGISTRO DE EVENTOS DE PRECIPITACIÓN				
FECHA: 2018-11-13			EVENTO N: 1558	
Caracterización de los eventos		Estaciones que registraron el evento		
Fecha inicio: 2018-11-13	Hora inicio: 00:19:00	Nº	Nombre de la estación	Acumulado (mm)
Fecha fin: 2018-11-13	Hora fin: 04:54:00	2	Escuela Rural La Verde	11.68
Duración evento	4 horas 35 min	38	Casa Cultura La Estrella	10.41
Mayor intensidad de lluvia		36	Colegio Concejo de Itagui	9.4
Magnitud	42.67 mm/hora Hora: 00:53:00	230	Alcaldía La Estrella - Pluvio	8.64
Estación	36. Colegio Concejo de Itagui	288	Colegio Waldorf - Pluviografica	8.13
Municipio	Itagui, Comuna 03	18	Escuela El Salado	5.59
Mayor registro de lluvia acumulada				
Magnitud	11.68 mm			
Estación	2. Escuela Rural La Verde			
Municipio	Medellin,			
Descripción del evento de precipitación				
<p>El evento inicia con la formación de un sistema de poca extensión y núcleo de alta intensidad sobre el municipio de Itagüí, el cual en su desplazamiento causó precipitaciones en el norte de La Estrella y el sur del corregimiento de San Antonio de Prado, permaneciendo en la zona por un periodo de 2 horas mientras perdía intensidad y se retiraba por el occidente de Medellín a las 02:29;

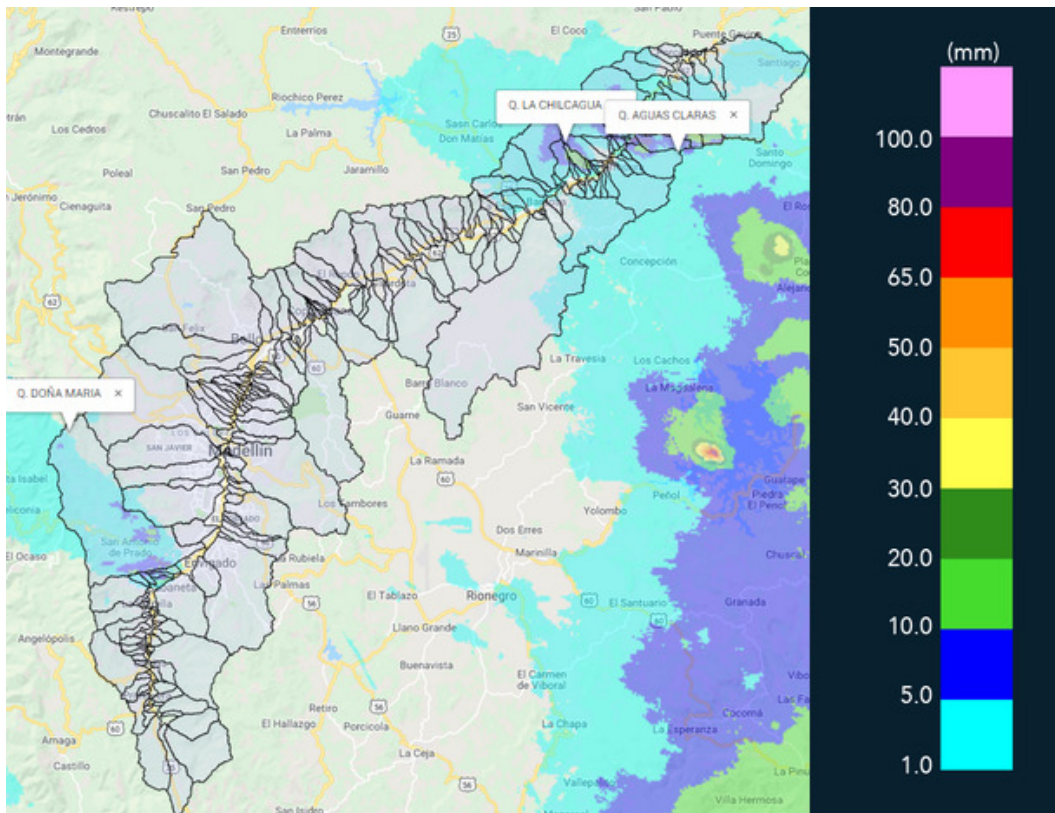
Los máximos acumulados de precipitación de radar se registraron en las cuencas Q. Doña María (San Antonio de Prado - Medellín), Q. La Chilcagua y Q. Aguas Frías (Barbosa) con valores entre 10 y 20 mm.

(i) Mapa de acumulados de lluvia radar durante el evento
