IMÁGENES DEL RADAR METEOROLÓGICO

FECHA: 2018-11-13

EVENTO N: 1559

MAPA ACUMULADO RADAR

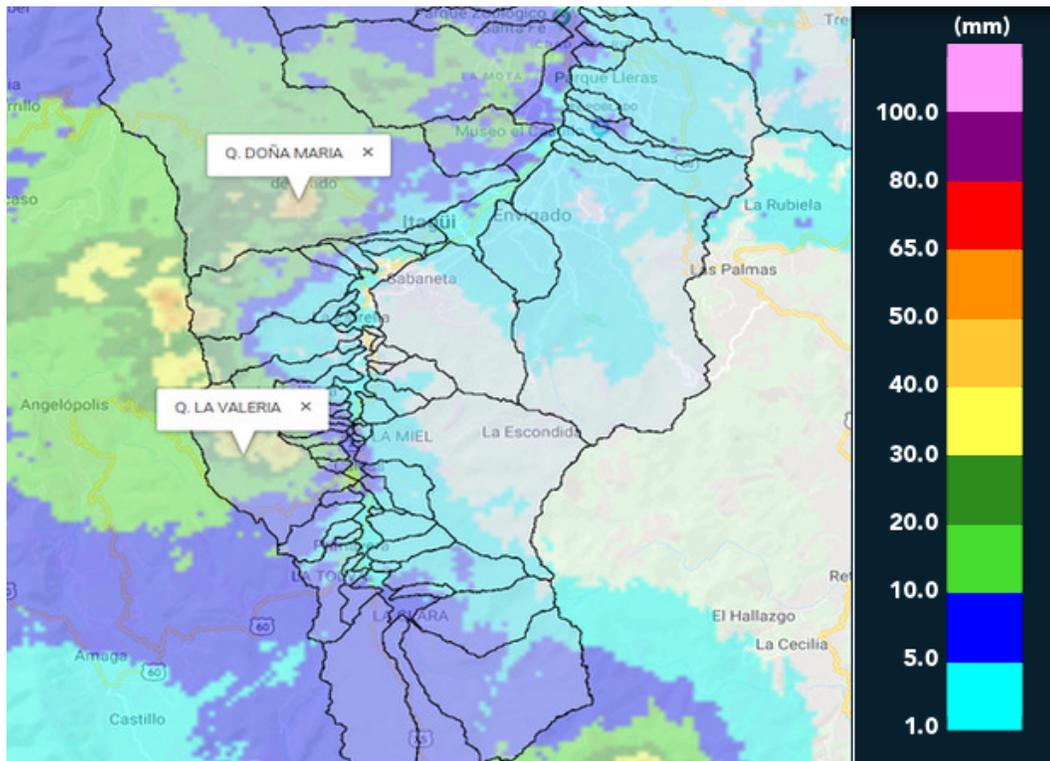
Los máximos acumulados de precipitación de radar se registraron en las cuencas Q. Doña María (San Antonio de Prado - Medellín) y Q. La Valeria (Caldas) con valores entre 30 y 65 mm.

(i) Mapa de acumulados de lluvia radar durante el evento

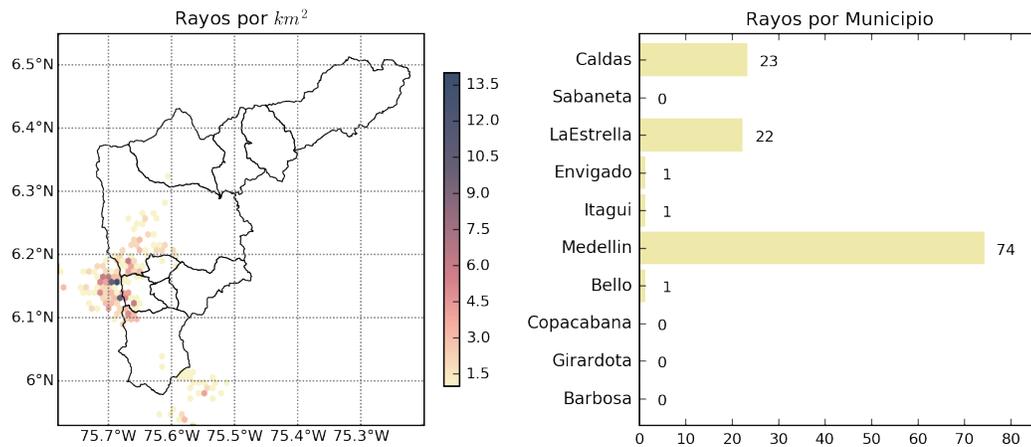
Se registraron 120 descargas eléctricas de tipo nube-tierra, concentrados principalmente en Medellín y los municipios del sur del Valle.

(j) Mapa de descargas eléctricas durante el evento

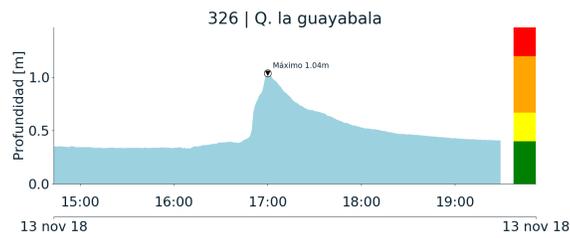
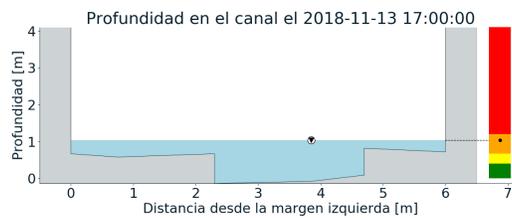
(k)

RESUMEN DE REGISTROS DE NIVEL				
Estación	Ubicación	Pico de la hidrografa [m]	Fecha y Hora	Máximo nivel de riesgo alcanzado
326. Q. la guayabala	Medellín	1.04	2018-11-13 17:11:00	Naranja

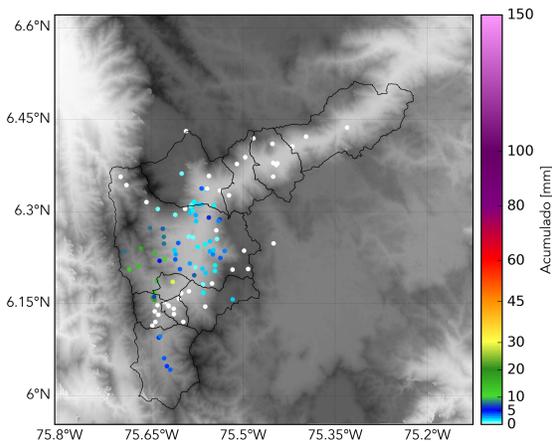
(l) Boletín Precipitación

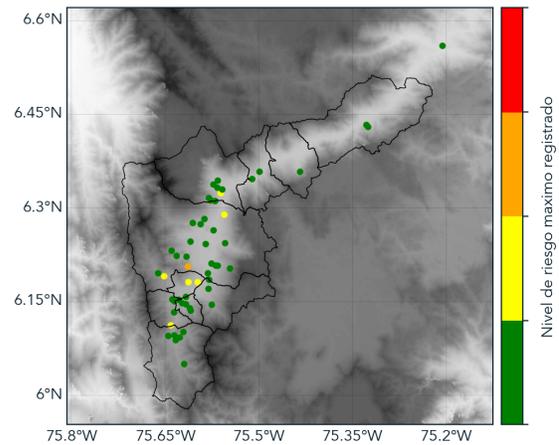
(m) Boletín Nivel
