IMÁGENES DEL RADAR METEOROLÓGICO

FECHA: 2019-01-28

EVENTO N: 1603

MAPA ACUMULADO RADAR

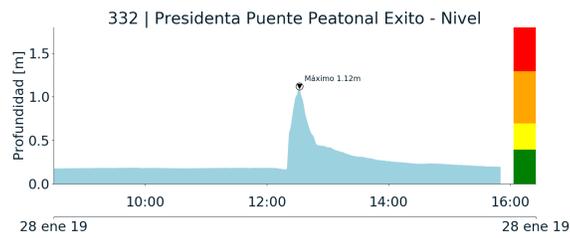
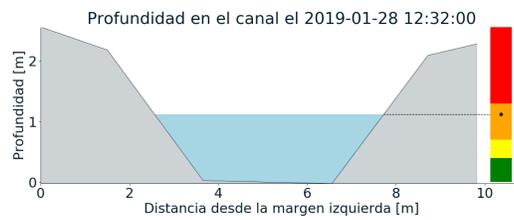
(i)

RESUMEN DE REGISTROS DE NIVEL				
Estación	Ubicación	Pico de la hidrografa [m]	Fecha y Hora	Máximo nivel de riesgo alcanzado
332. Presidenta Puentes Peatonal Exito - Nivel	Medellín - 14 El Poblado	1.12	2019-01-28 12:01:00	Naranja
