| REGISTRO DE EVENTOS DE PRECIPITACIÓN | | | | |
| FECHA: 2019-06-07 | | | EVENTO N: 1710 | |

IMÁGENES DEL RADAR METEOROLÓGICO

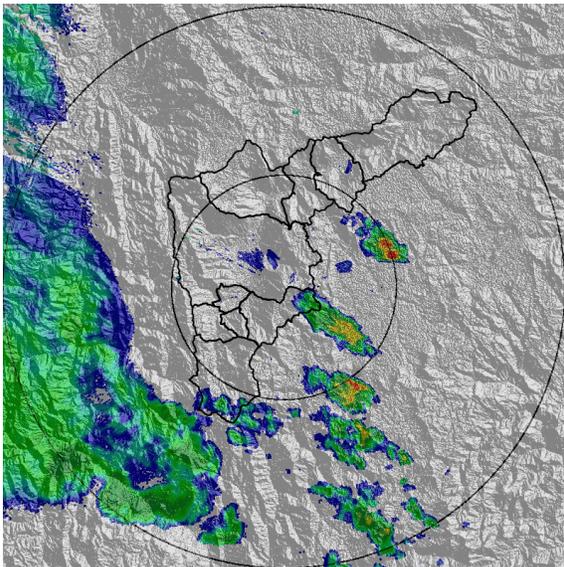
(a) 2019-06-07 10:50

| REGISTRO DE EVENTOS DE PRECIPITACIÓN | | | | |
|---|---|---|---|---|
| <p>El evento inicia a las 10:20 con el ingreso de algunos pequeños sistemas de baja intensidad por el oriente de Envigado y Medellín, los cuales se propagaron hacia el nor-occidente, cubriendo parcialmente el valle con precipitaciones de baja intensidad, las cuales se intensificaban ligeramente en el norte durante la tarde. A partir de las 17:25 se empiezan a disipar las precipitaciones de sur a norte, y a las 19:00 persisten las precipitaciones únicamente en el norte del valle. Mientras continúan las lluvias en Girardota, comienza a ingresar un sistema de gran extensión y baja intensidad por el oriente del valle (22:00), generando precipitaciones sobre Medellín, Envigado y Caldas. A las 00:30 se observan precipitaciones de baja intensidad cubriendo el sur del valle, Medellín, Copacabana y Girardota. Después de las 02:30 se registraban precipitaciones de baja intensidad sobre todo el valle, las cuales se desplazaban hacia el occidente. A partir de las 03:00 el sistema comienza a salir por el occidente del valle y finalmente a las 04:50 se disipó por completo.</p> | | 33 | Santa Maria Goretti | 10.67 |

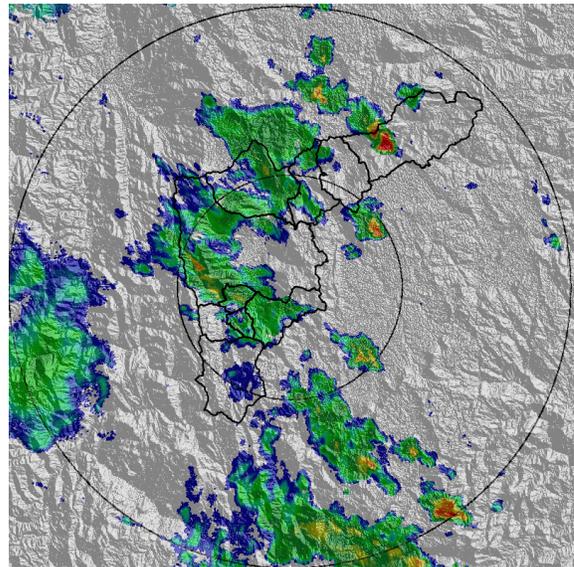
(b) 2019-06-07 11:52

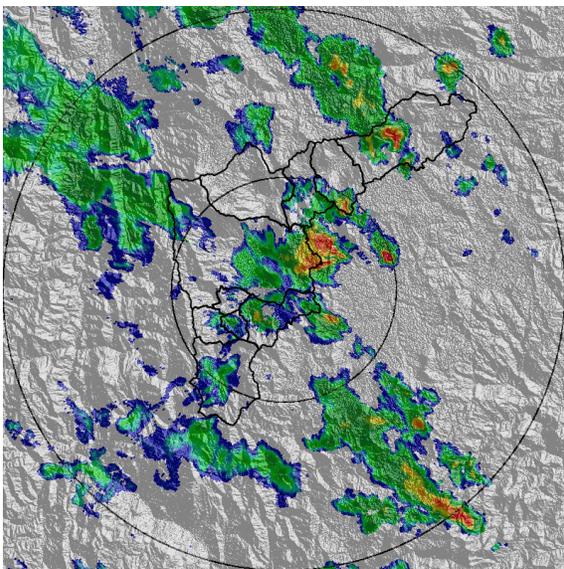
(c) 2019-06-07 12:44

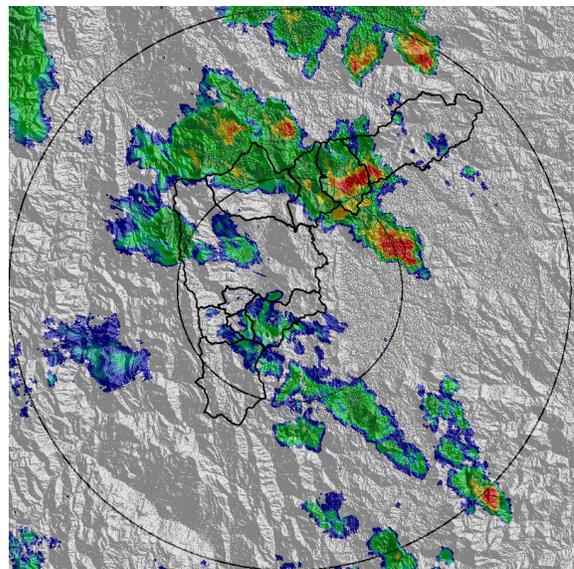
(d) 2019-06-07 13:36

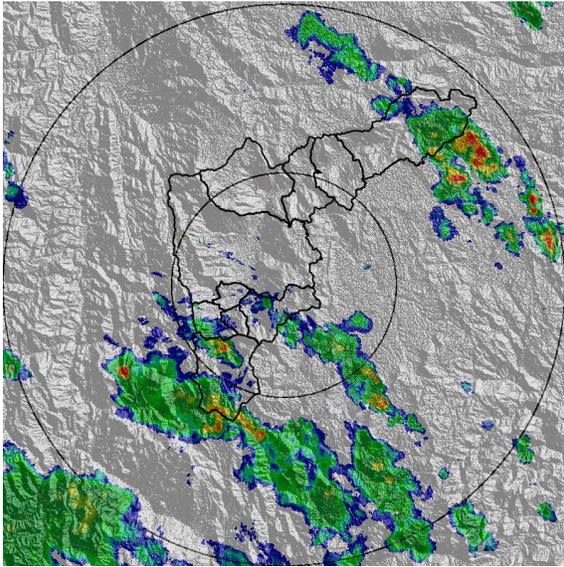
(e) 2019-06-07 15:41

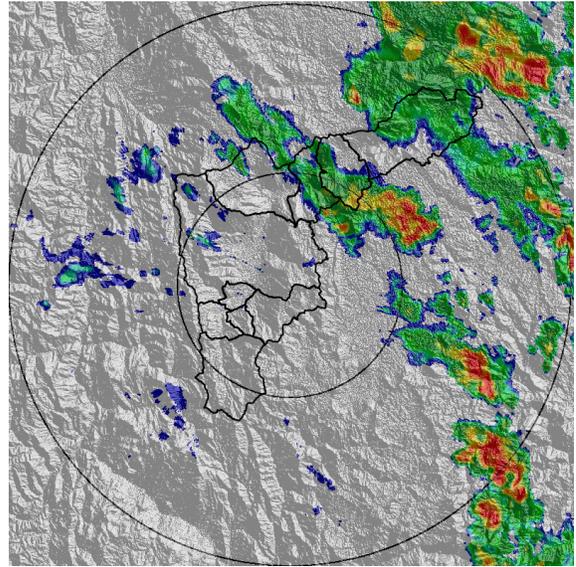
(f) 2019-06-07 17:51

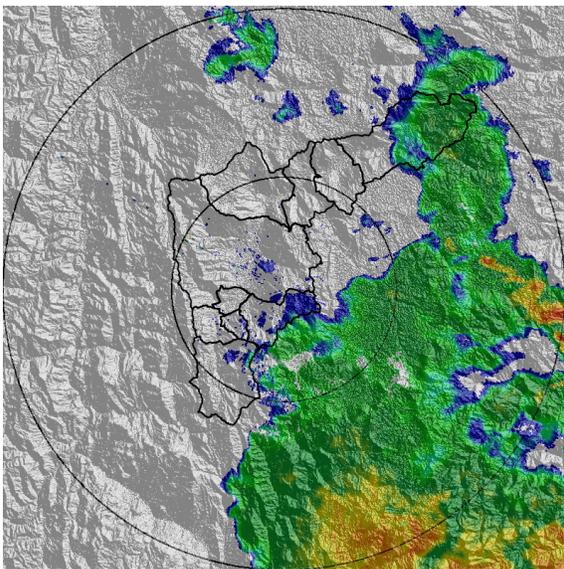
(g) 2019-06-07 20:58

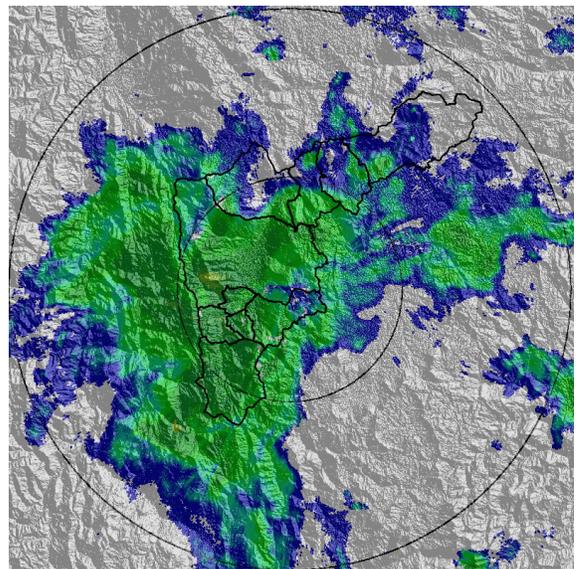
(h) 2019-06-08 01:54

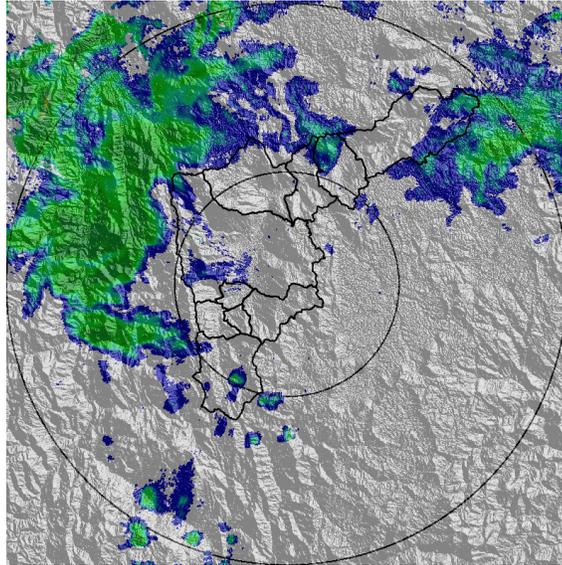
(i) 2019-06-08 03:53

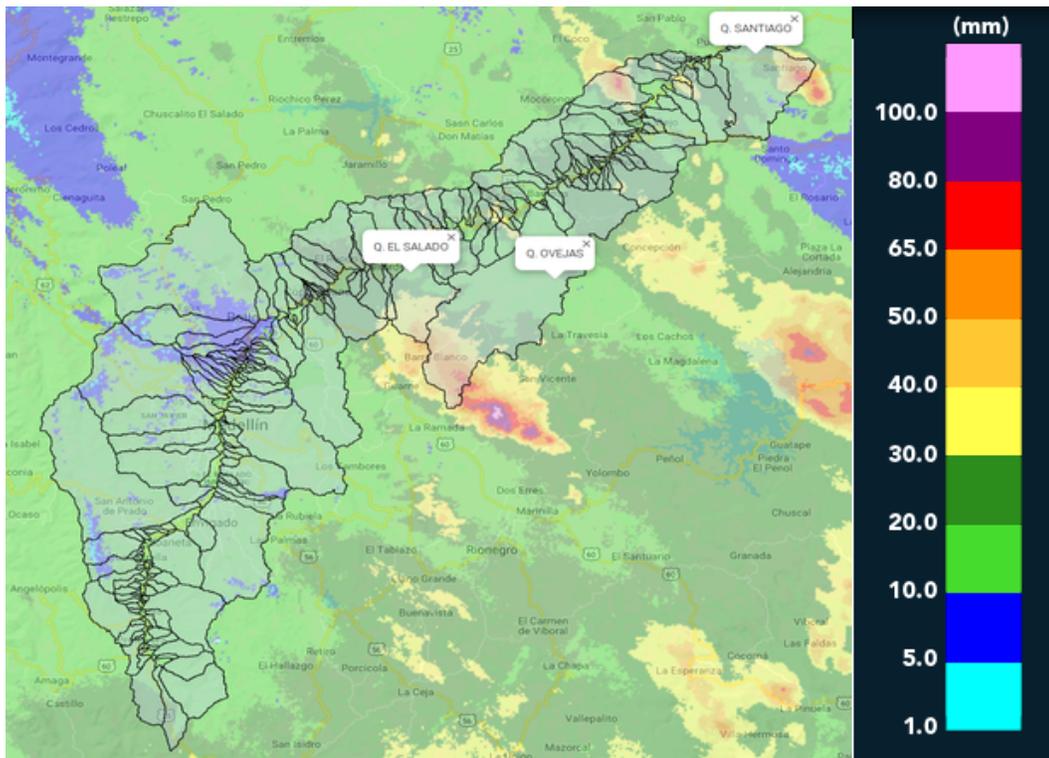
Los máximos acumulados de radar se registraron en las cuencas de las Quebradas Santiago, Ovejas y El Salado con valores de hasta 80 mm. El resto de las cuencas tuvieron acumulados de hasta 20 mm.

(j) Mapa de acumulados de lluvia radar durante el evento

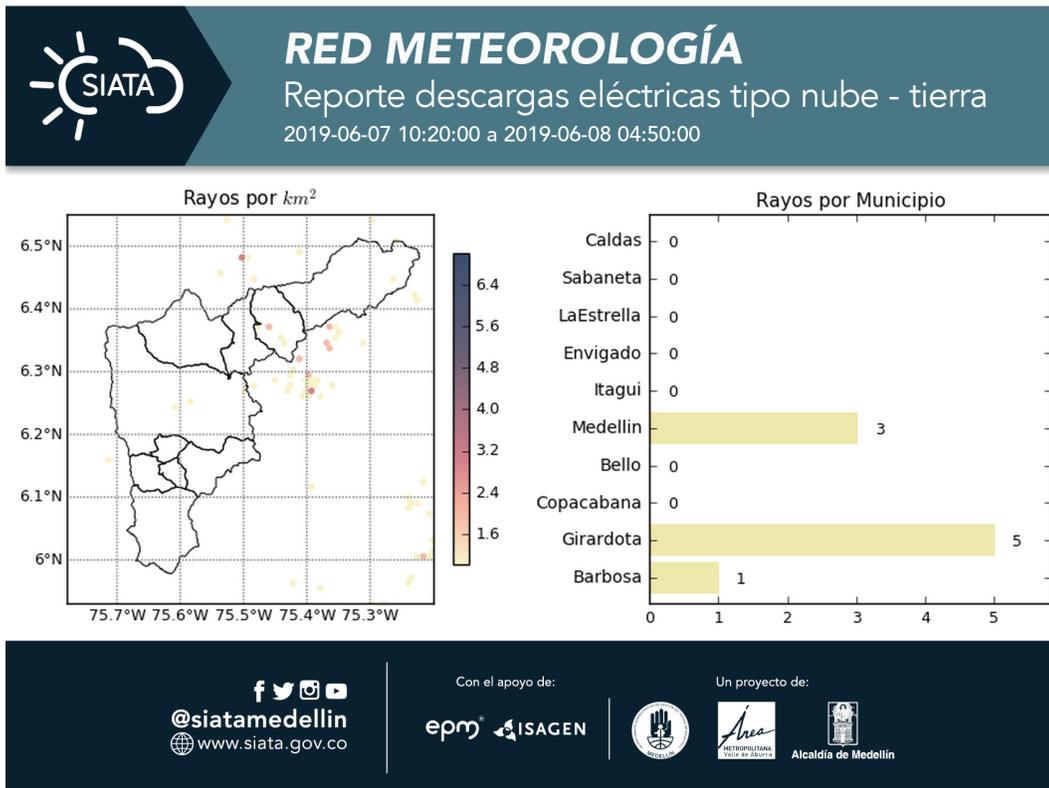
Durante el evento se registraron 9 descargas eléctricas de tipo nube-tierra, 5 de ellas en Girardota.

(k) Mapa de descargas eléctricas durante el evento
