IMÁGENES DEL RADAR METEOROLÓGICO

FECHA: 2019-07-25

EVENTO N: 1735

MAPA ACUMULADO RADAR

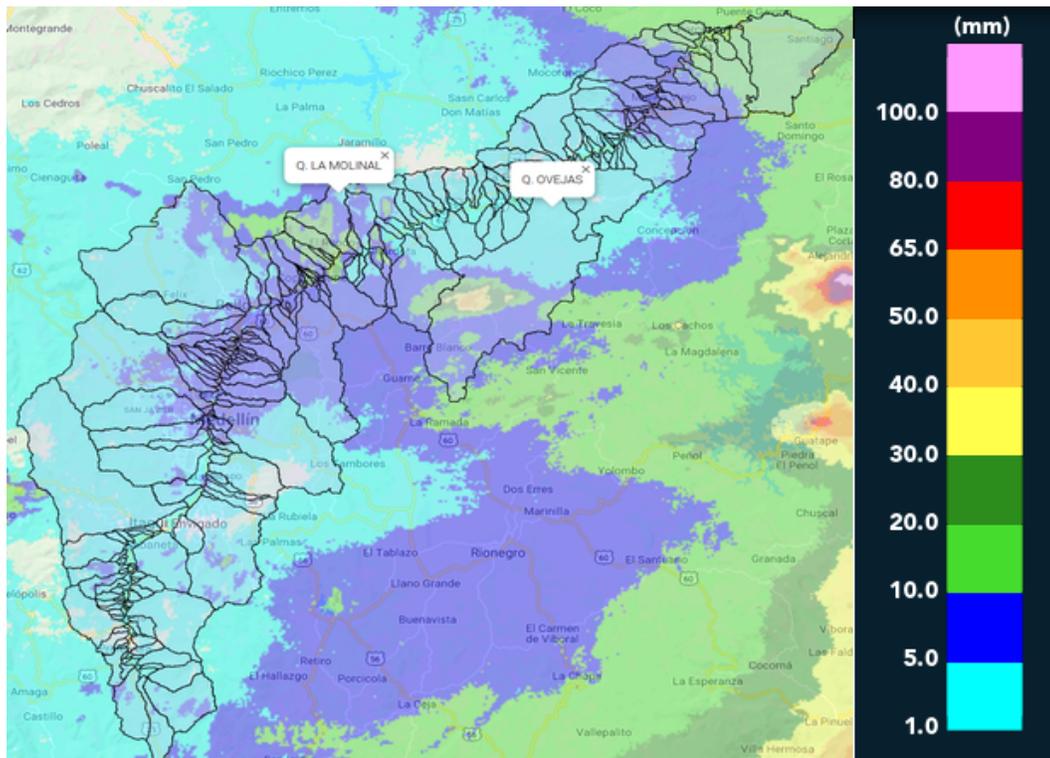
Los máximos acumulados de radar se registraron en las cuencas de las quebradas La Molinal y Ovejas, con valores entre 10mm y 40mm.

(e) Mapa de acumulados de lluvia radar durante el evento

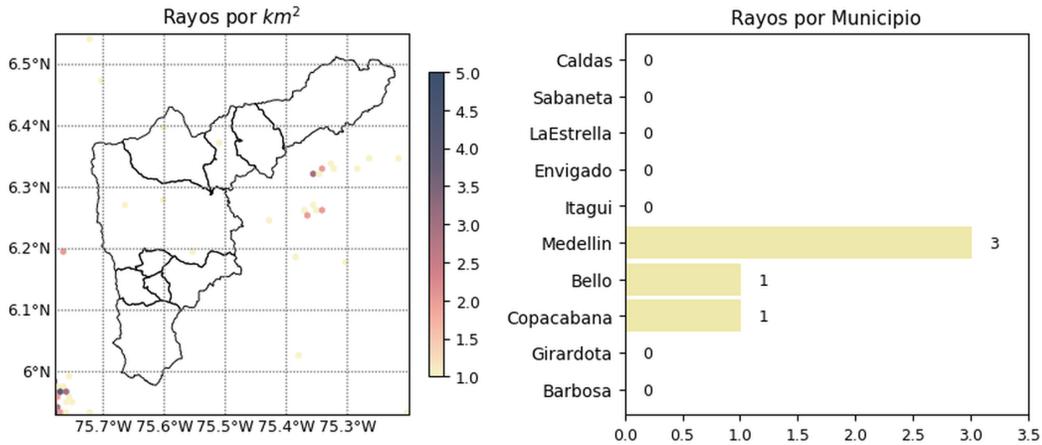
Durante el evento se registraron 5 descargas eléctricas de tipo nube-tierra, tres de ellas en el municipio de Medellín.

**RED METEOROLOGÍA**
 Reporte descargas eléctricas tipo nube - tierra
 2019-07-25 22:00:00 a 2019-07-26 05:35:00

(f) Mapa de descargas eléctricas durante el evento

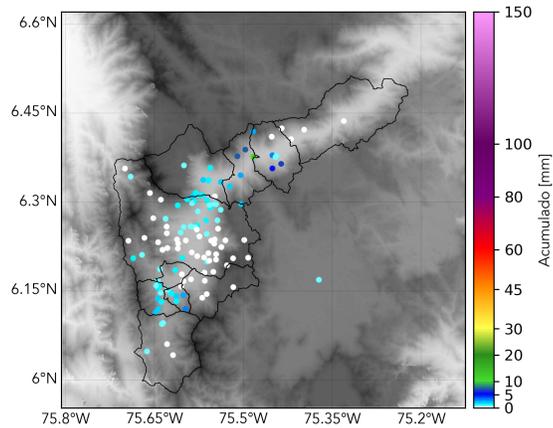
(g) Boletín Precipitación
