IMÁGENES DEL RADAR METEOROLÓGICO

FECHA: 2019-09-18

EVENTO N: 1752

MAPA ACUMULADO RADAR

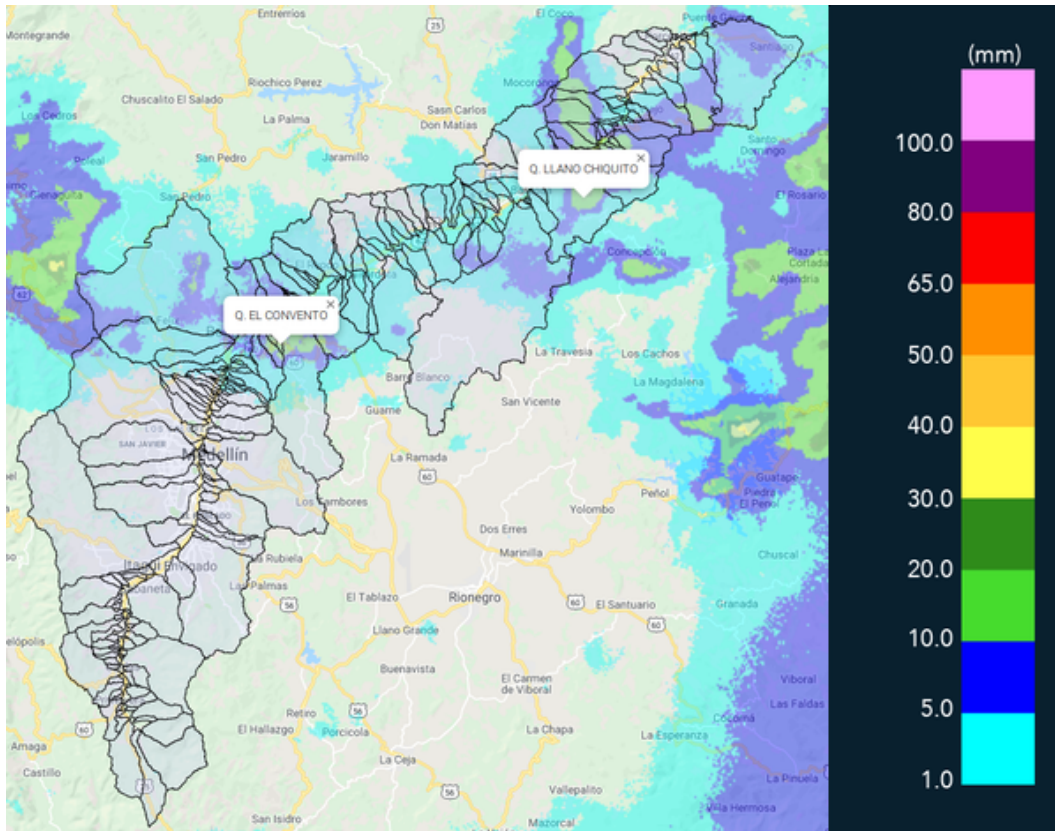
Los mayores acumulados de radar se presentaron sobre las cuencas Q. El Convento y Q. Llano Chiquito con valores cercanos a los 30 mm

(i) Mapa de acumulados de lluvia radar durante el evento

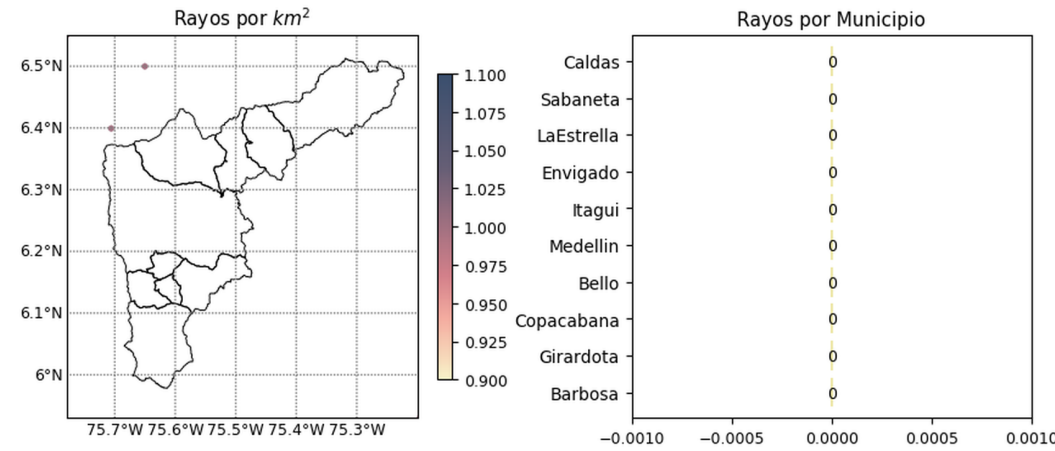
No se generaron descargas eléctricas de tipo nube-tierra

**RED METEOROLOGÍA**
 Reporte descargas eléctricas tipo nube - tierra
 2019-09-18 02:50:00 a 2019-09-18 06:00:00

(j) Mapa de descargas eléctricas durante el evento
