REGISTRO DE EVENTOS DE PRECIPITACIÓN			
FECHA: 2019-09-30		EVENTO N: 1767	
Caracterización de los eventos		Estaciones que registraron el evento	
Fecha inicio: 2019-09-30	Hora inicio: 19:53:00	N°	Nombre de la estación
Fecha fin: 2019-10-01	Hora fin: 04:40:00	36	Colegio Concejo de Itagui
Duración evento	8 horas 47 min	64	Ecoparque La Romera
Mayor intensidad de lluvia		324	E.R Jamundi - Pluviografica
Magnitud	94.49 mm/hora Hora: 21:13:00	23	Instituto Jorge Robledo
Estación	64. Ecoparque La Romera	57	Escuela la Clara
Municipio	Sabaneta, La Doctora	193	Fuente Clara - Pluviometro
Mayor registro de lluvia acumulada		58	Escuela Luis Javier Garcia Isaza
Magnitud	49.28 mm	171	Escombrera Mocatan - Pluvio
Estación	36. Colegio Concejo de Itagui	266	Himalaya - Pluvio
Municipio	Itagui, Comuna 03	66	I.E San Andres (Sede El Socorro)
Descripción del evento de precipitación		281	Megacolegio - Pluviografica
<p>El evento inicia a las 19:53 con el ingreso por el suroriente de los municipios de Caldas y Envigado, de un sistema con moderadas intensidades. A las 20:50, las altas intensidades cubre la totalidad de los municipios de Caldas y La Estrella, en Medellín, Envigado, Sabaneta e Itagüi se registraba

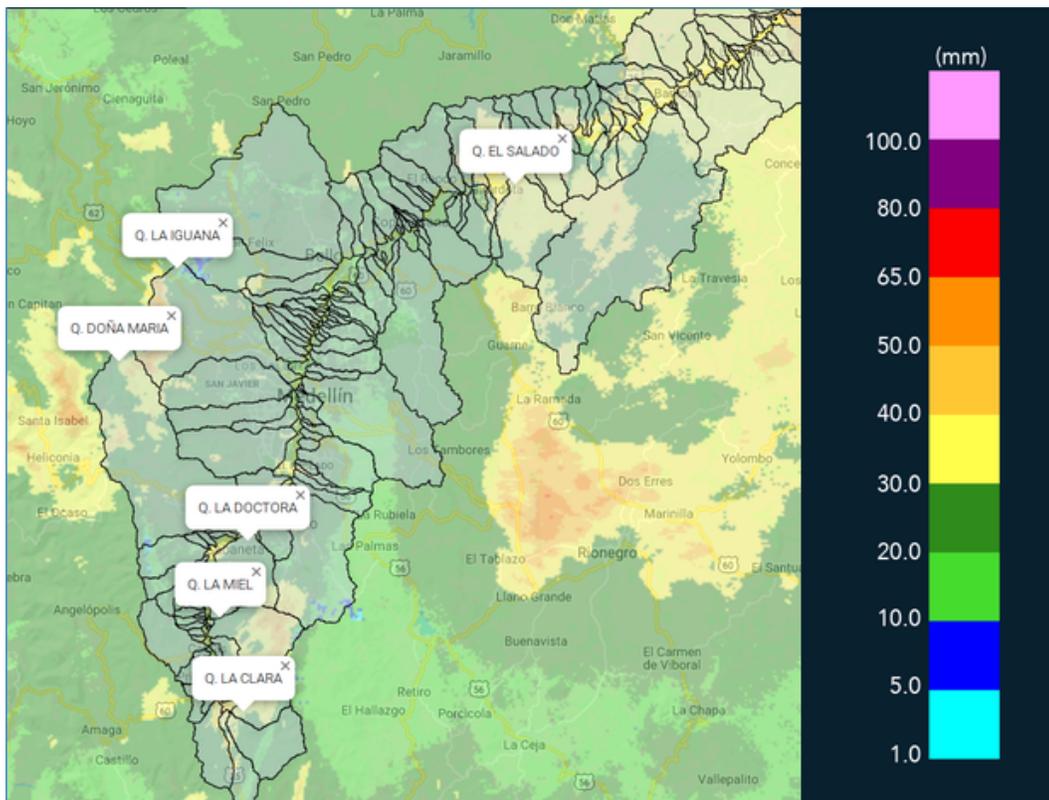
Las cuencas que registraron los mayores acumulados según el mapa de precipitación de radar son Q. El Salado, Q. La Iguana, Q. Doña Maria, Q. La Doctora, Q. La Miel y Q. La Clara con acumulados de hasta 40 mm

(i) Mapa de acumulados de lluvia radar durante el evento

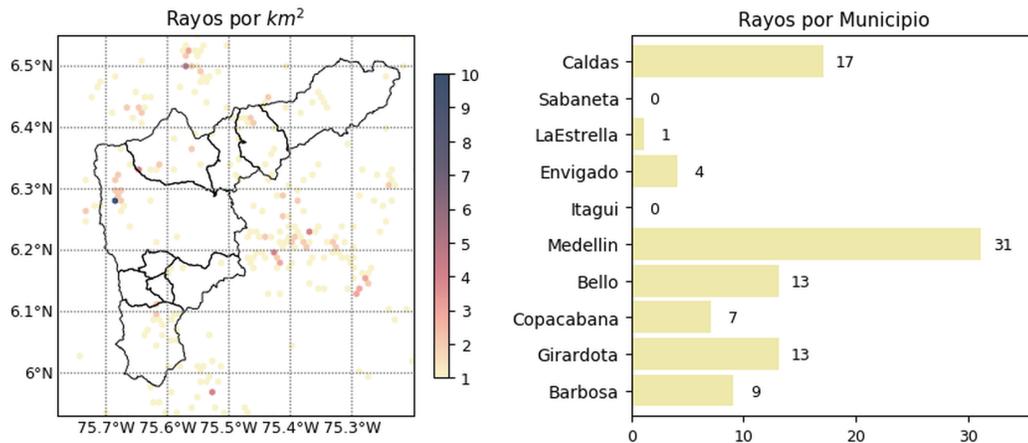
Se presentaron 95 descargas eléctricas de tipo nube-tierra principalmente en Medellín (31), Caldas (17), Bello (13) y Girardota (13).

**RED METEOROLOGÍA**  
 Reporte descargas eléctricas tipo nube - tierra  
 2019-09-30 19:53:00 a 2019-10-01 04:40:00

(j) Mapa de descargas eléctricas durante el evento

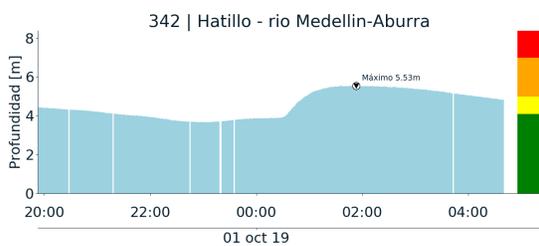
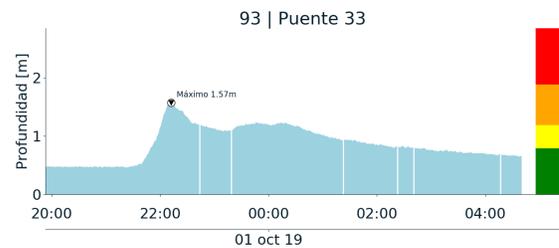
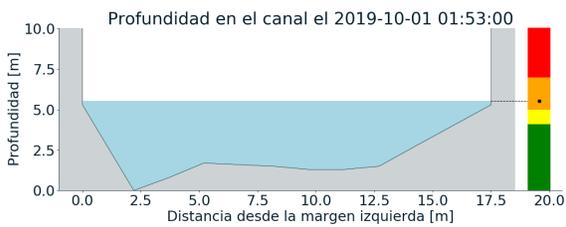
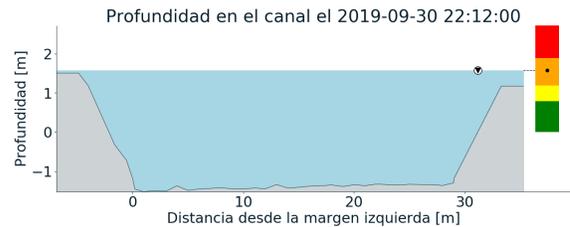
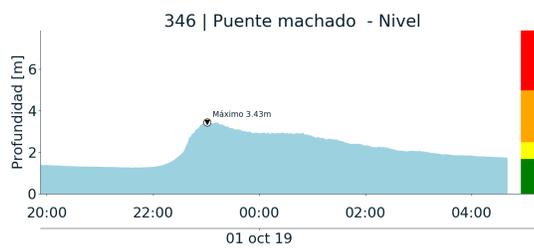
RESUMEN DE REGISTROS DE NIVEL				
Estación	Ubicación	Pico de la hidrografa [m]	Fecha y Hora	Máximo nivel de riesgo alcanzado
346. Puente machado - Nivel	Bello - Comuna 10	3.43	2019-09-30 23:01:00	Naranja
342. Hatillo - rio Medellin-Aburra	Barbosa - None	5.53	2019-10-01 01:53:00	Naranja
93. Puente 33	Medellin - 10 La Candelaria	1.57	2019-09-30 22:12:00	Naranja

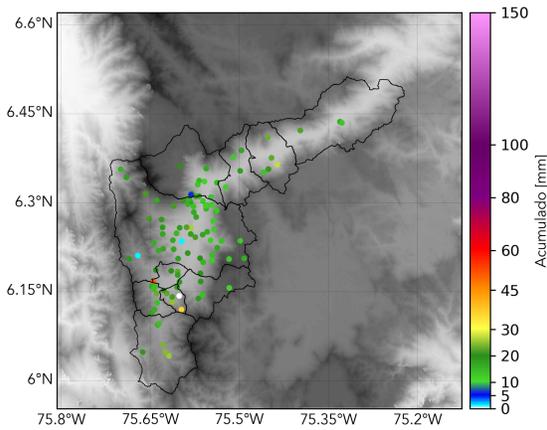
(n) Boletín Precipitación

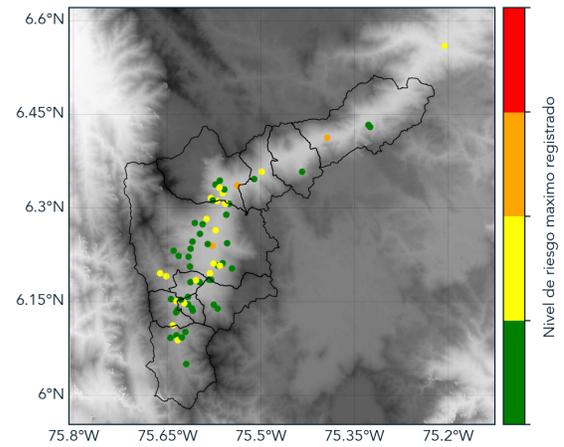
(o) Boletín Nivel
