REGISTRO DE EVENTOS DE PRECIPITACIÓN				
FECHA: 2019-10-21			EVENTO N: 1790	
Caracterización de los eventos			Estaciones que registraron el evento	
Fecha inicio: 2019-10-21	Hora inicio: 19:05:00		N°	Nombre de la estación
Fecha fin: 2019-10-22	Hora fin: 00:43:00		30	Salon Social Barbosa
Duración evento	5 horas 38 min		278	Vereda Potrerito - Pluviografica
Mayor intensidad de lluvia			323	Acueducto Hatillo - Pluviografica
Magnitud	9.14 mm/hora Hora: 21:42:00		47	Villa Nueva Sede La Luz
Estación	30. Salon Social Barbosa		72	Jose Miguel de Restrepo
Municipio	Barbosa, Centro		234	I.E Manuel Jose Caicedo - Pluviometro
Mayor registro de lluvia acumulada			127	I.E. Manuel Jose Sierra - Sede la Holanda
Magnitud	9.91 mm		295	Laguna Quitasol - Pluviografica
Estación	30. Salon Social Barbosa		373	Comfama Copacabana - Pluviografica
Municipio	Barbosa, Centro		66	I.E San Andres (Sede El Socorro)
Descripción del evento de precipitación			75	Institucion Educativa Rural El Tambo

IMÁGENES DEL RADAR METEOROLÓGICO

MAPA ACUMULADO RADAR

MAPA DESCARGAS ELÉCTRICAS

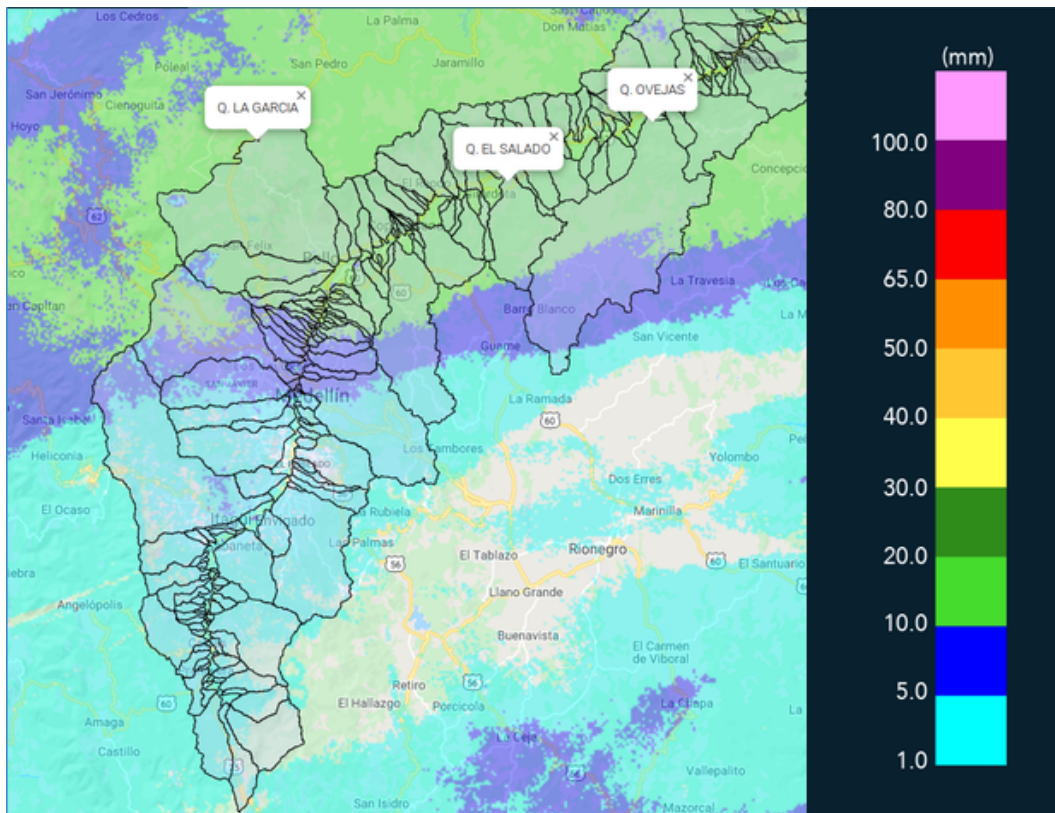
Las cuencas que registraron los mayores acumulados según el mapa de precipitación de radar son la Q. Ovejas, Q. El Salado y Q. La Garcia con un registro de hasta 20 mm.

(h) Mapa de acumulados de lluvia radar durante el evento

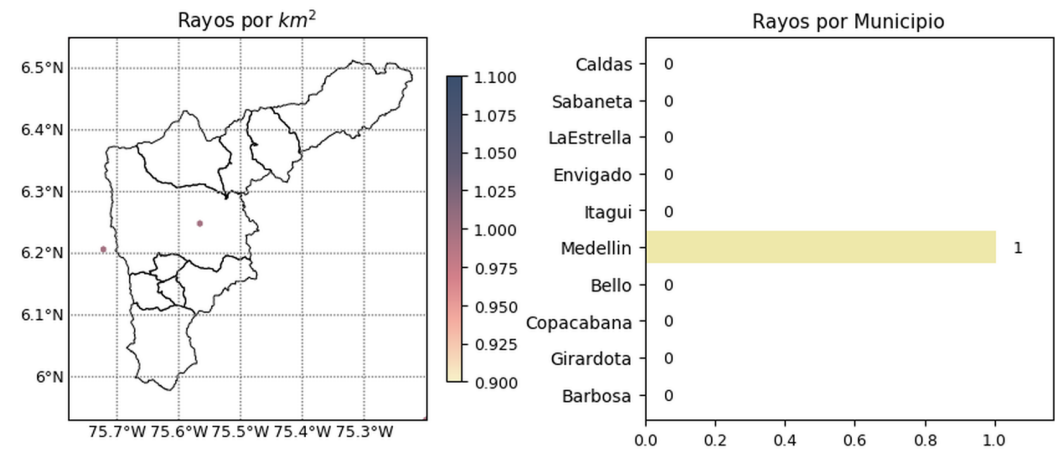
Se registró una descarga eléctrica de tipo nube – tierra sobre el municipio de Medellín.

Reporte descargas eléctricas tipo nube - tierra
2019-10-21 19:05:00 a 2019-10-22 00:43:00

(i) Mapa de descargas eléctricas durante el evento

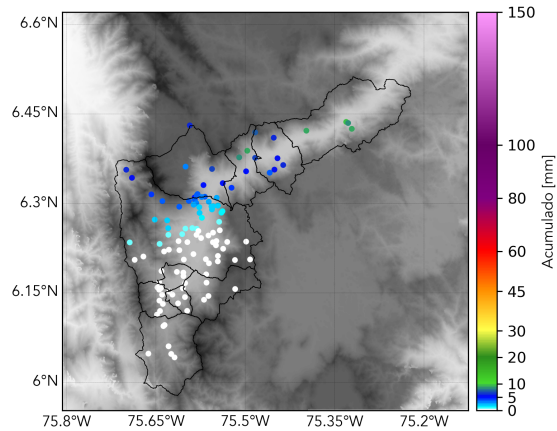
(j) Boletín Precipitación
