REGISTRO DE EVENTOS DE PRECIPITACIÓN

FECHA: 2019-11-01	EVENTO N: 1803
-------------------	----------------

IMÁGENES DEL RADAR METEOROLÓGICO

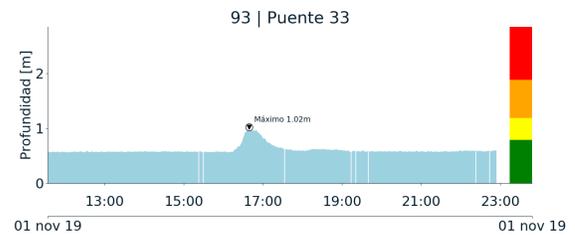
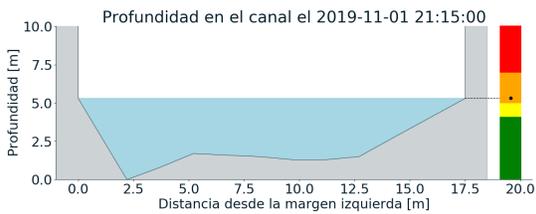
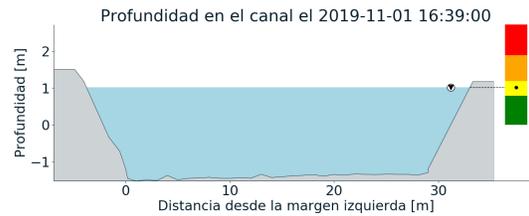
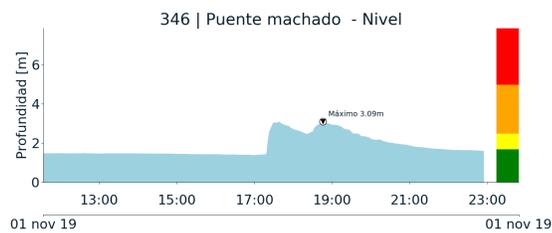
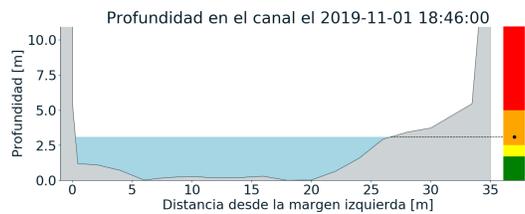
RESUMEN DE REGISTROS DE NIVEL				
Estación	Ubicación	Pico de la hidrografa [m]	Fecha y Hora	Máximo nivel de riesgo alcanzado
346. Puente machado - Nivel	Bello - Comuna 10	3.09	2019-11-01 18:46:00	Naranja
342. Hatillo - rio Medellin-Aburra	Barbosa - None	5.33	2019-11-01 21:15:00	Naranja
93. Puente 33	Medellin - 10 La Candelaria	1.02	2019-11-01 16:39:00	Amarillo
