REGISTRO DE EVENTOS DE PRECIPITACIÓN			
FECHA: 2019-11-03		EVENTO N: 1805	
Caracterización de los eventos		Estaciones que registraron el evento	
Fecha inicio: 2019-11-03	Hora inicio: 12:40:00	N°	Nombre de la estación
Fecha fin: 2019-11-03	Hora fin: 16:50:00	52	Centro Veterinario y de Zootecnia CES
Duración evento	4 horas 10 min	339	Ecoparque el Salado - Pluviografica
Mayor intensidad de lluvia		320	Palmitas potrera - Pluvio
Magnitud	121.92 mm/hora Hora: 13:49:00	54	I.E Juan Maria Cespedes
Estación	52. Centro Veterinario y de Zootecnia CES	28	Liceo Salazar y Herrera
Municipio	Envigado, Perico	334	Manuel Mejia Vallejo - pluviografica
Mayor registro de lluvia acumulada		15	Colegio San Lucas
Magnitud	38.86 mm	56	I.E Inem Jose Felix de Restrepo Sede Santa Catalina
Estación	52. Centro Veterinario y de Zootecnia CES	41	Comisaria El Poblado
Municipio	Envigado, Perico	43	Escuela Rural Quebrada Larga
Descripción del evento de precipitación		395	La harenala santa Maria- Pluviografica

IMÁGENES DEL RADAR METEOROLÓGICO

FECHA: 2019-11-03

EVENTO N: 1805

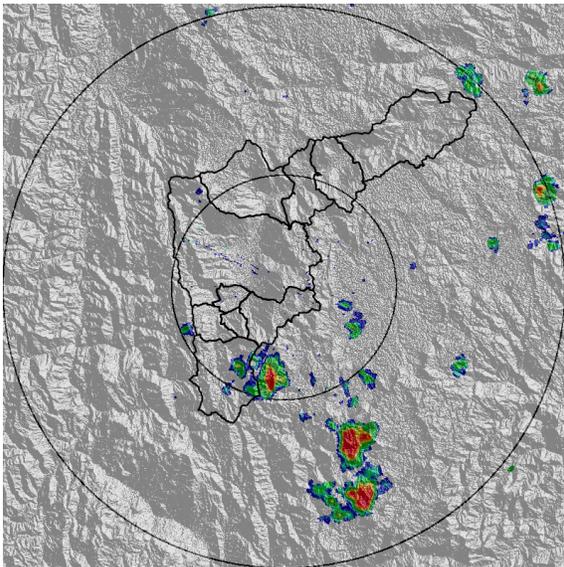
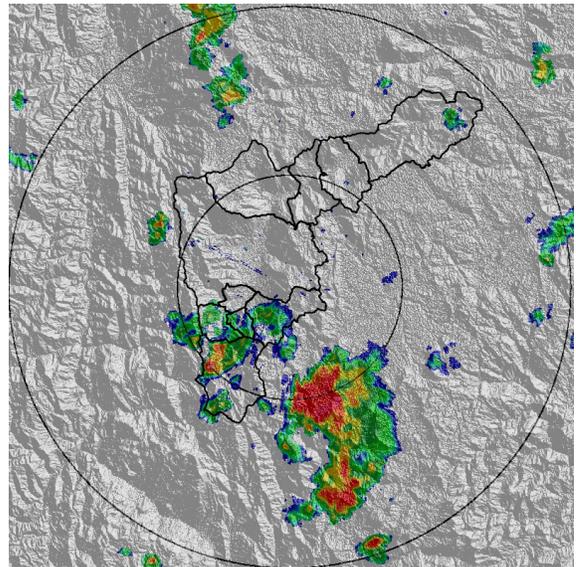
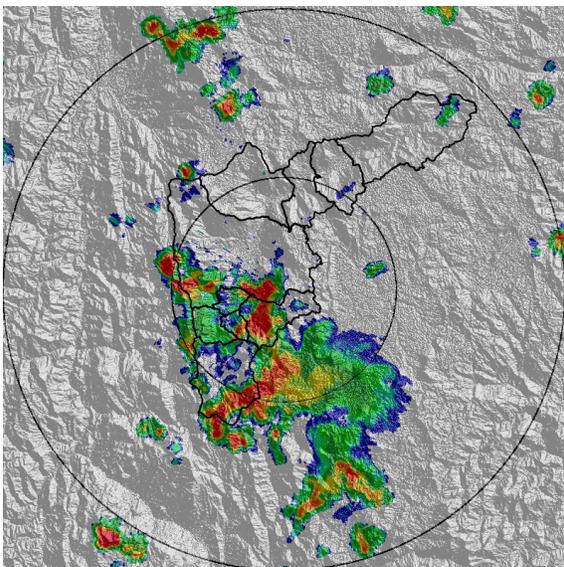
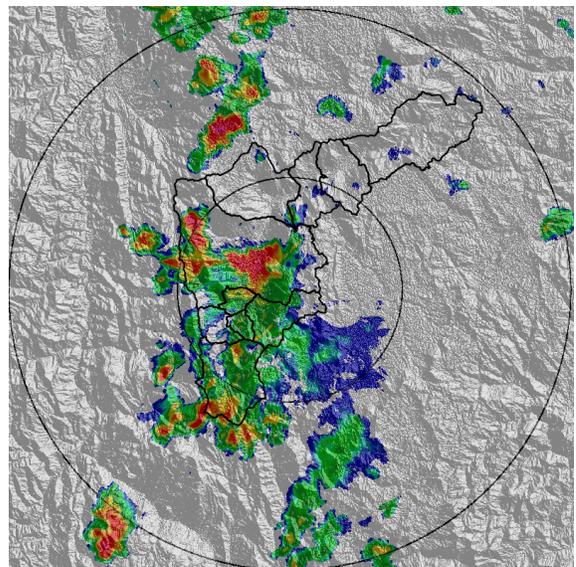
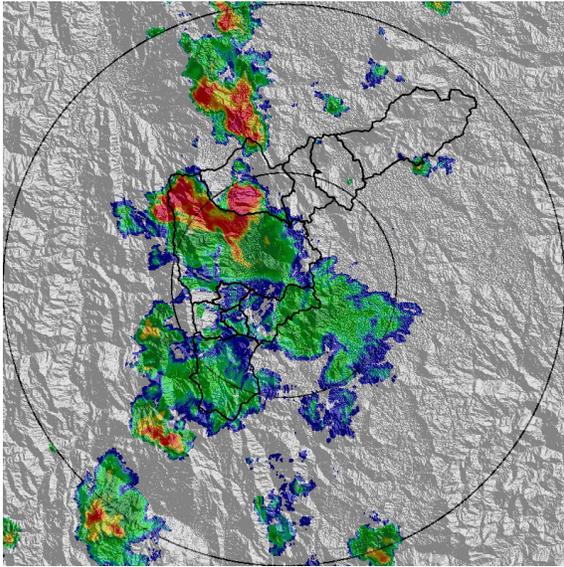
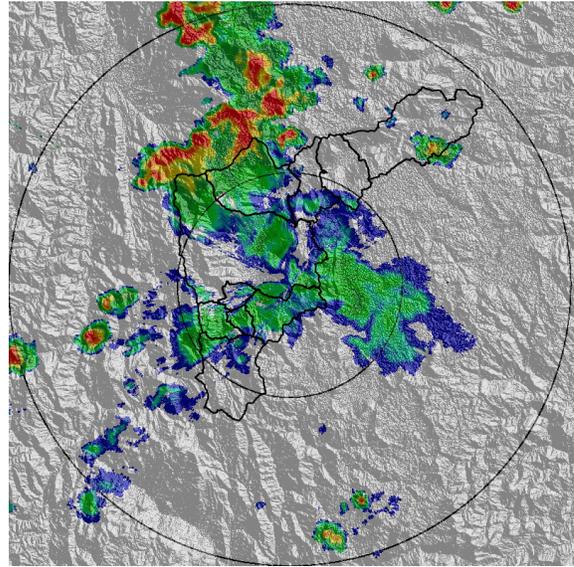
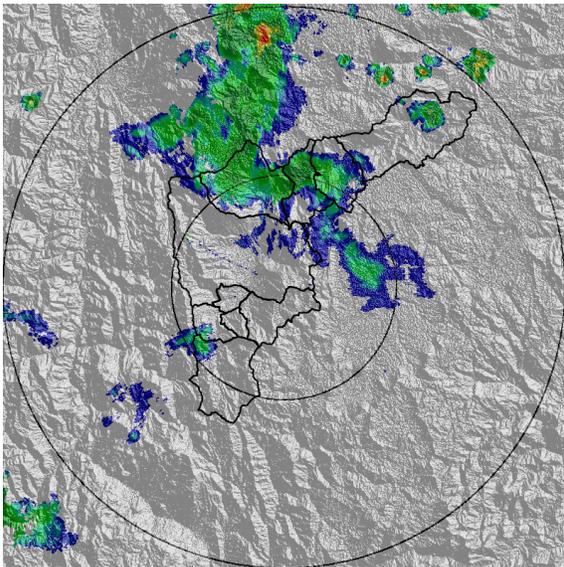
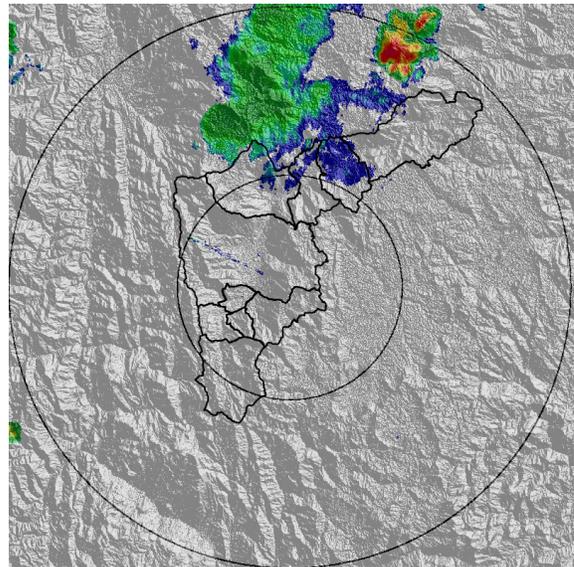
(a) 2019-11-03 12:40

(b) 2019-11-03 13:27

(c) 2019-11-03 14:03

(d) 2019-11-03 14:29

(e) 2019-11-03 14:55

(f) 2019-11-03 15:31

(g) 2019-11-03 16:08

(h) 2019-11-03 16:49

<p>El evento inició a las 12:40 con la entrada de un sistema de precipitación con núcleos de alta intensidad al municipio de Caldas que rápidamente se extendió a los otros municipios del Sur del Valle de Aburrá. El sistema se desplazaba en dirección Norte. Cerca de las 14:00, las lluvias comienzan a ingresar a Medellín con altas intensidades, especialmente en las comunas de El Poblado, Laureles-Estadio, La Candelaria, Guayabal y Belén y en los corregimientos de San Antonio de Prado y Palmitas. A las 14:30, se registraron lluvias de intensidad fuerte sobre el centro de Medellín. Alrededor de las 14:45, las lluvias comienzan a contactar a Bello y Copacabana, aún con alta intensidad, especialmente sobre la zona rural de Bello (Corregimiento de San Felix). A las 16:23, en su desplazamiento al Norte, las lluvias de modera intensidad cubren parcialmente a Bello, Copacabana, Girardota y Barbosa y cerca de las 16:50 se disipan por completo.</p>		394	Deprimido los musicos - Pluviografica

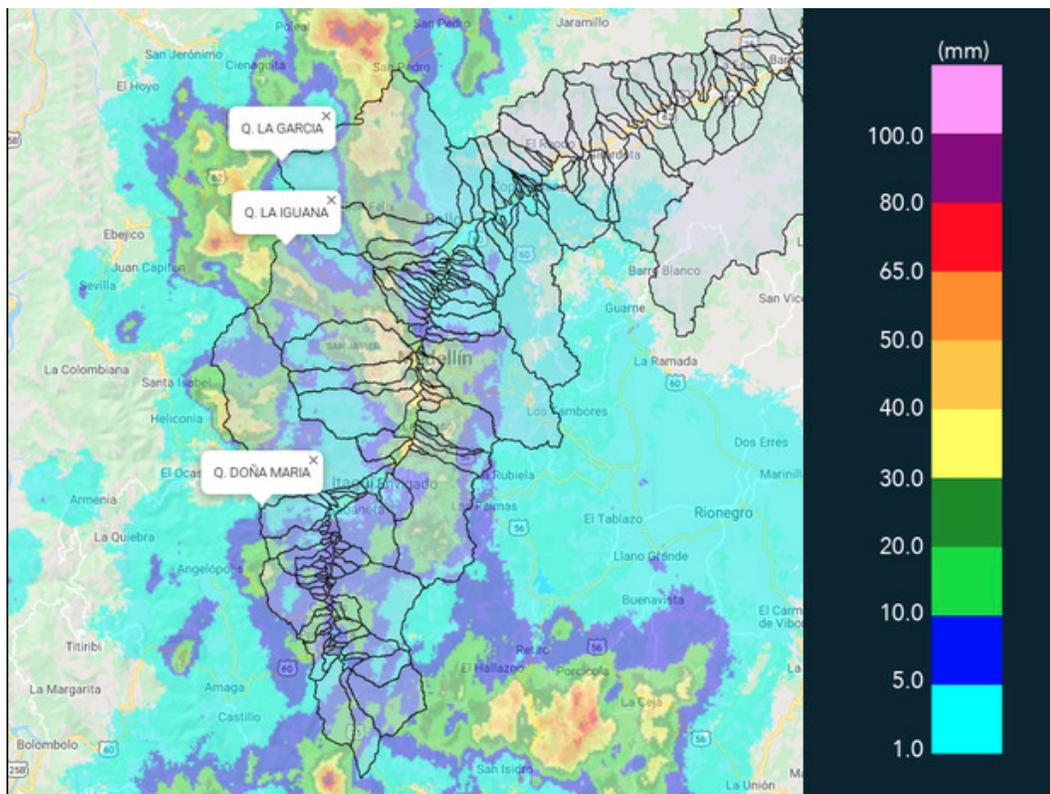
Los máximos acumulados de precipitación de radar se registraron sobre las cuencas de las quebradas Doña María, La Iguaná, La Hueso, La Pichaca y Altavista al occidente de Medellín, y las cuencas de La García y El Hato, en Bello, con valores cercanos a los 50 mm.

(i) Mapa de acumulados de lluvia radar durante el evento

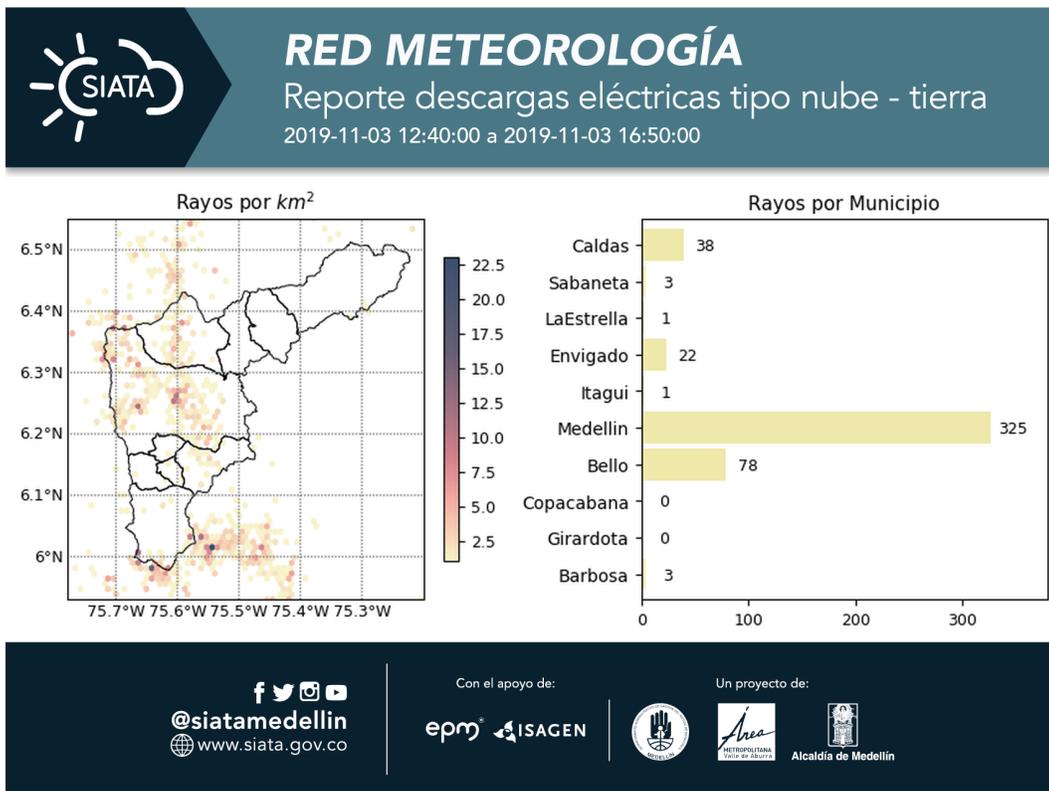
Se registraron 471 descargas eléctricas de tipo nube-tierra dentro del valle, distribuidas así: 325 en el municipio de Medellín, 78 en el municipio de Bello, 38 en el municipio de Caldas, 22 en el municipio de Envigado, 3 en el municipio de Sabaneta, 3 en el municipio de Barbosa, 1 en el municipio de La Estrella y 1 en el municipio de Itagüí.

(j) Mapa de descargas eléctricas durante el evento

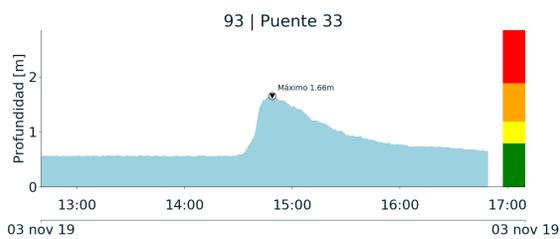
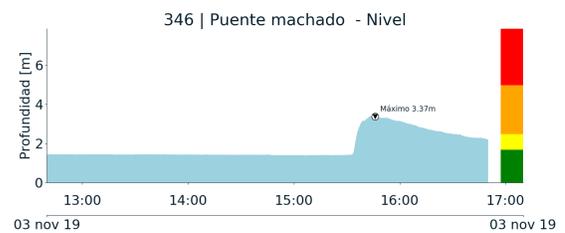
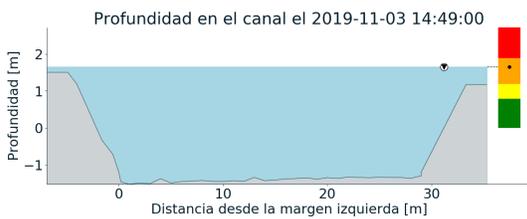
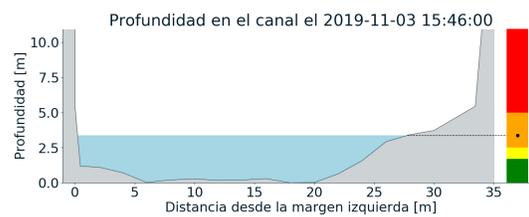
RESUMEN DE REGISTROS DE NIVEL				
Estación	Ubicación	Pico de la hidrografa [m]	Fecha y Hora	Máximo nivel de riesgo alcanzado
346. Puente machado - Nivel	Bello - Comuna 10	3.37	2019-11-03 15:46:00	Naranja
93. Puente 33	Medellin - 10 La Candelaria	1.66	2019-11-03 14:49:00	Naranja

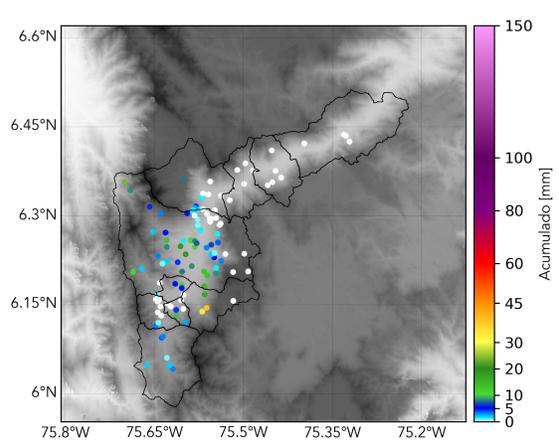
(m) Boletín Precipitación

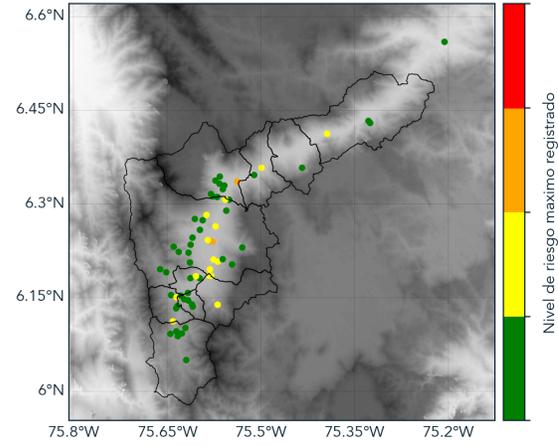
(n) Boletín Nivel
