## REGISTRO DE EVENTOS DE PRECIPITACIÓN

FECHA: 2019-11-10

EVENTO N: 1812

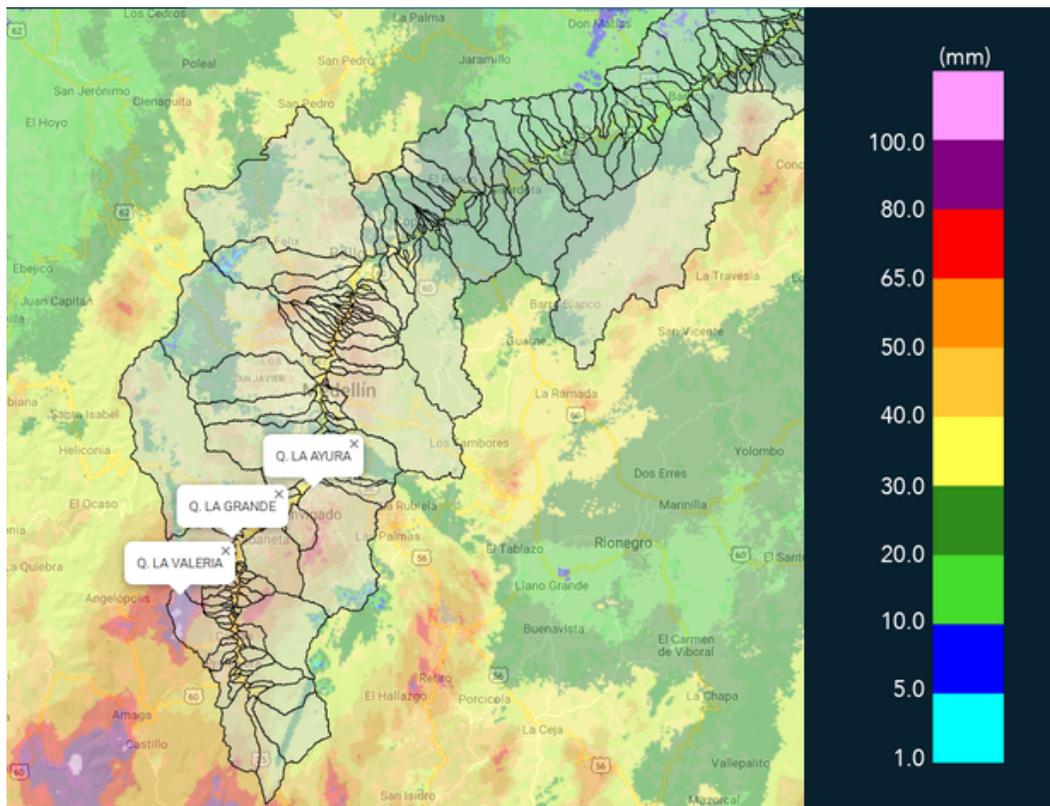
Los mayores acumulados de radar se registraron en las cuencas: Q. La Valeria, Q. La Grande y Q. La Ayurá con valores de 65 mm a 100 mm, en las demás cuencas se registraron acumulados de 5 mm a 30 mm.

(m) Mapa de acumulados de lluvia radar durante el evento

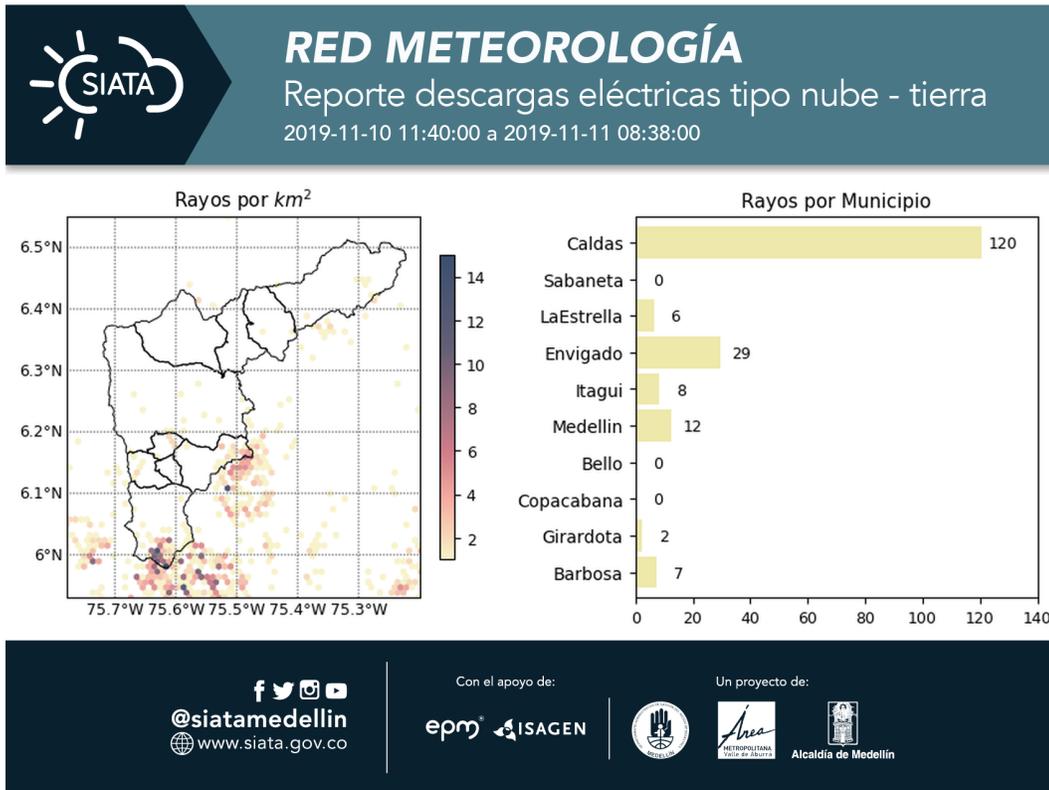
Se presentaron en total 184 descargas eléctricas del tipo nube-tierra en el valle, de las cuales 120 fueron en Caldas, 29 Envigado y 12 en Medellín.

(n) Mapa de descargas eléctricas durante el evento

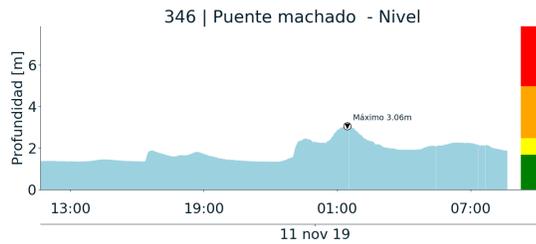
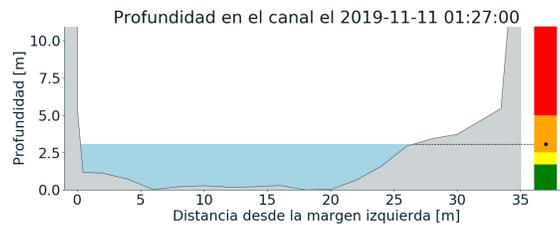
(o)

RESUMEN DE REGISTROS DE NIVEL				
Estación	Ubicación	Pico de la hidrografa [m]	Fecha y Hora	Máximo nivel de riesgo alcanzado
346. Puente machado - Nivel	Bello - Comuna 10	3.06	2019-11-11 01:27:00	Naranja

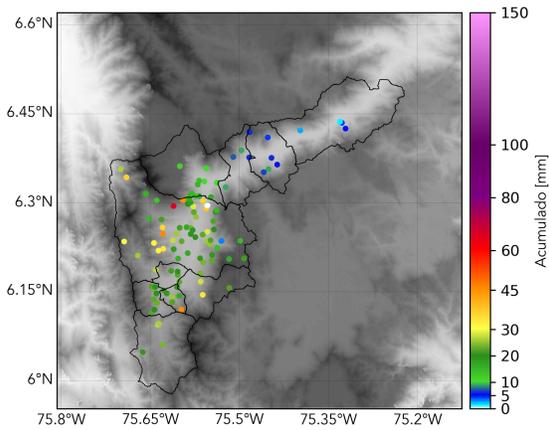
(p) Boletín Precipitación

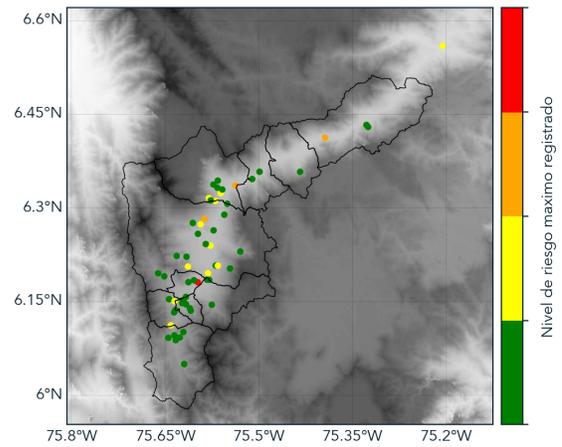
(q) Boletín Nivel
