IMÁGENES DEL RADAR METEOROLÓGICO

FECHA: 2019-11-15

EVENTO N: 1787

MAPA ACUMULADO RADAR

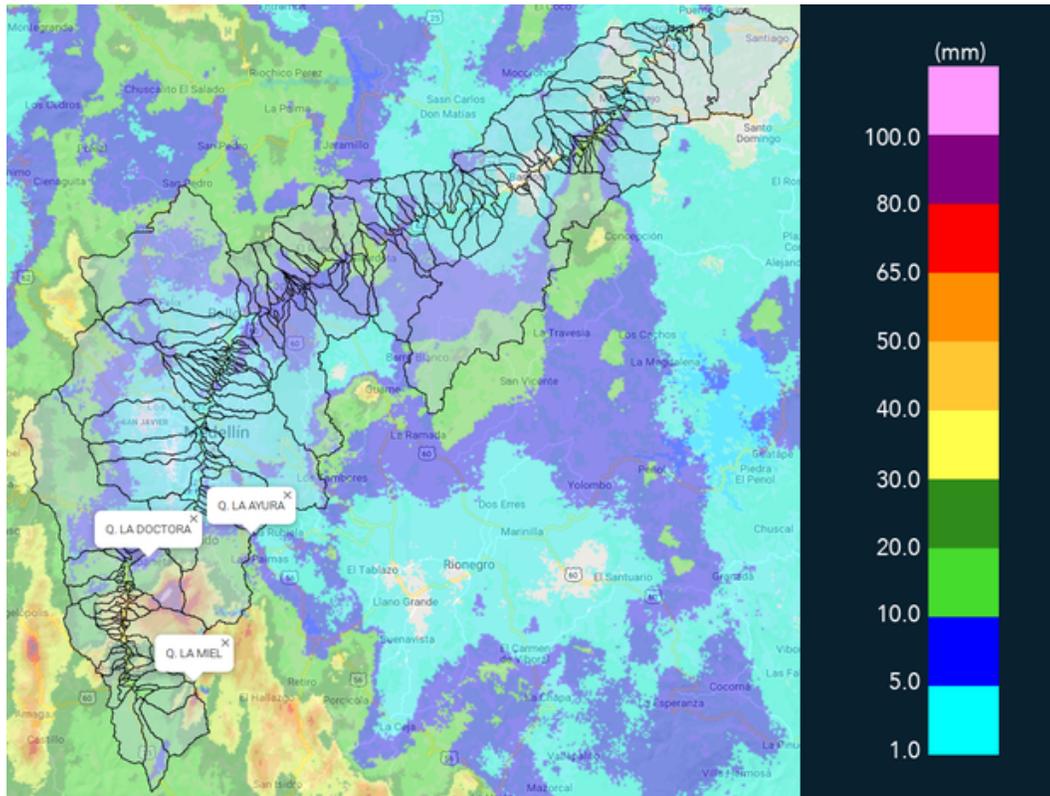
Los mayores acumulados de radar se registraron sobre Q. La Doctora, la Q. La Ayura y Q. La Miel con valores de 65 mm a 100 mm, en las demás cuencas se registraron acumulados de 5 mm a 30 mm.

(i) Mapa de acumulados de lluvia radar durante el evento

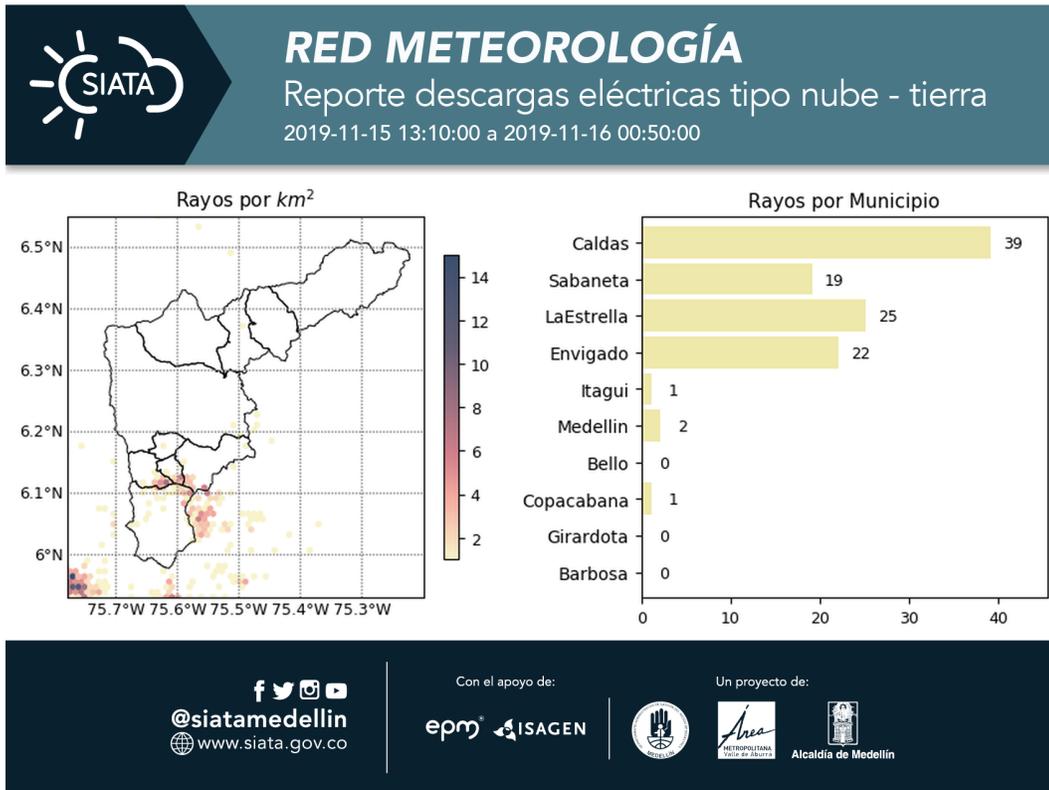
Se presentaron en total 112 descargas eléctricas del tipo nube-tierra en el valle, de las cuales 39 fueron en Caldas, 25 en La Estrella, 22 en Envigado y 19 en Sabaneta.

(j) Mapa de descargas eléctricas durante el evento

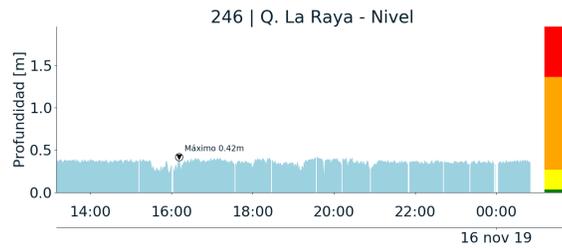
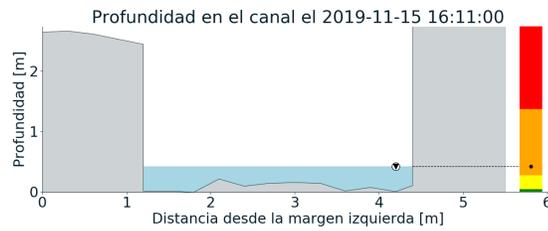
(k)

RESUMEN DE REGISTROS DE NIVEL				
Estación	Ubicación	Pico de la hidrografa [m]	Fecha y Hora	Máximo nivel de riesgo alcanzado
246. Q. La Raya - Nivel	La Estrella - None	0.42	2019-11-15 16:11:00	Naranja

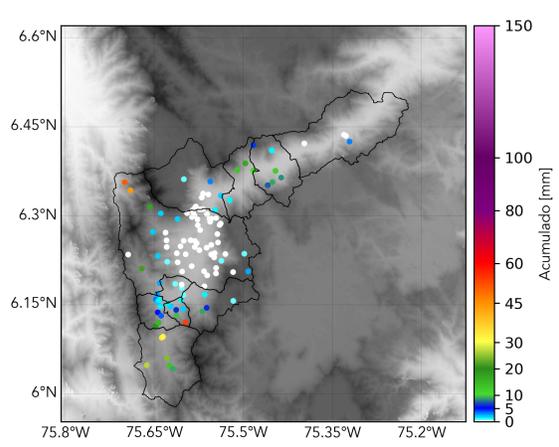
(l) Boletín Precipitación

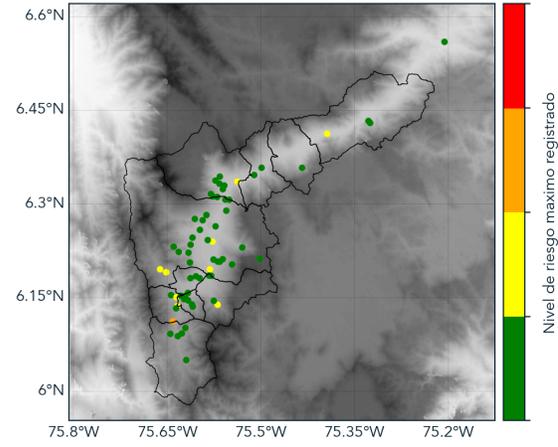
(m) Boletín Nivel
