REGISTRO DE EVENTOS DE PRECIPITACIÓN			
FECHA: 2019-11-27		EVENTO N: 1829	
<b>Caracterización de los eventos</b>		<b>Estaciones que registraron el evento</b>	
Fecha inicio: 2019-11-27	Hora inicio: 21:00:00	N°	Nombre de la estación
Fecha fin: 2019-11-28	Hora fin: 02:35:00	36	Colegio Concejo de Itagui
Duración evento	5 horas 35 min	67	I.E Juan Echeverry Abad
<b>Mayor intensidad de lluvia</b>		5	I.E Santa Elena
Magnitud	118.87 mm/hora Hora: 00:29:00	2	Escuela Rural La Verde
Estación	53. Colegio Eduardo Santos	26	Escuela Rural El Plan
Municipio	Medellin, 13 San Javier	395	La harenala santa Maria- Pluviografica
<b>Mayor registro de lluvia acumulada</b>		288	Colegio Waldorf - Pluviografica
Magnitud	39.88 mm	43	Escuela Rural Quebrada Larga
Estación	36. Colegio Concejo de Itagui	289	Seminario Redemptoris - Pluviografica
Municipio	Itagui, Comuna 03	19	Tecnologico Antioquia
<b>Descripción del evento de precipitación</b>		46	I.E La Milagrosa

IMÁGENES DEL RADAR METEOROLÓGICO

MAPA ACUMULADO RADAR

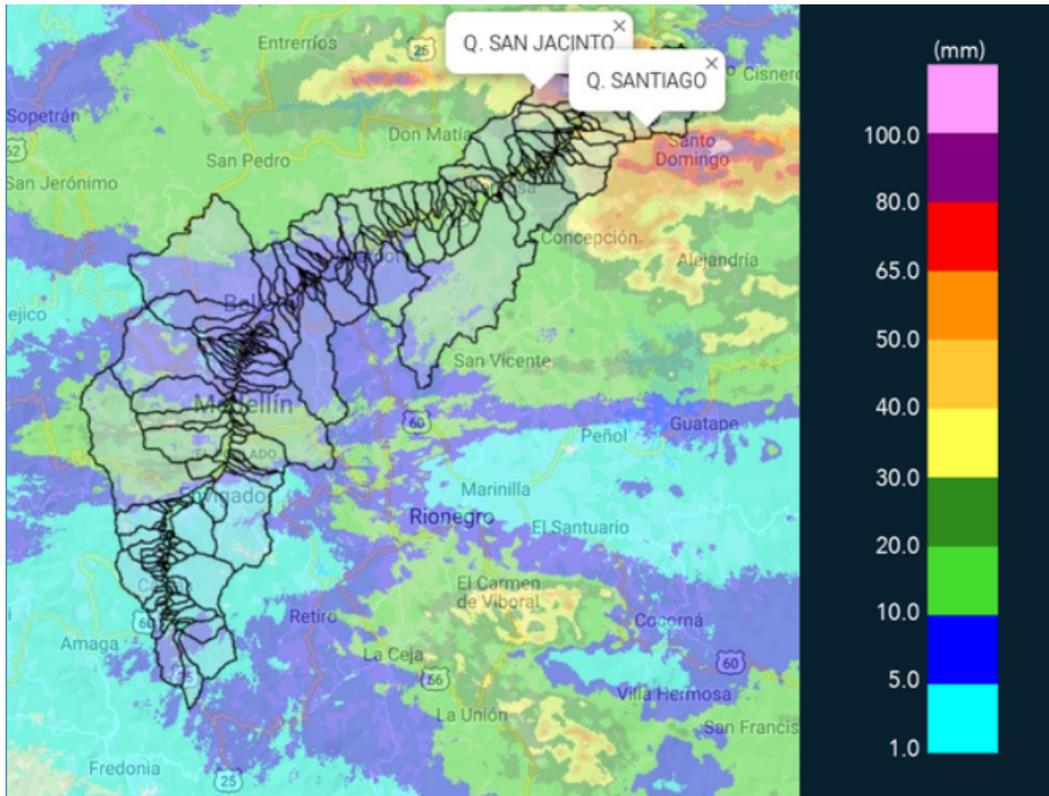
Los mayores acumulados se dieron al norte del municipio de Barbosa, entre los que se destacan los obtenidos en las quebradas San Jacinto y Santiago con acumulados de entre 80 y 100 mm

(i) Mapa de acumulados de lluvia radar durante el evento

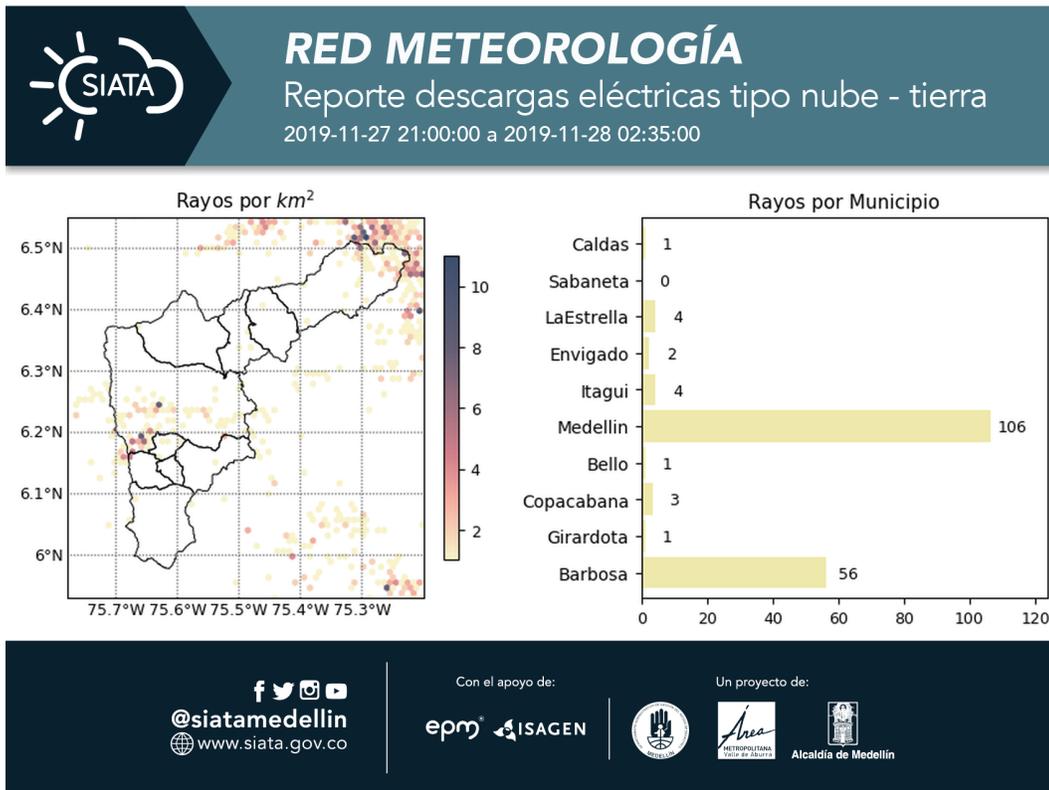
Se produjeron 178 descargas tipo nube-tierra, 106 de ellas en Medellín.

(j) Mapa de descargas eléctricas durante el evento

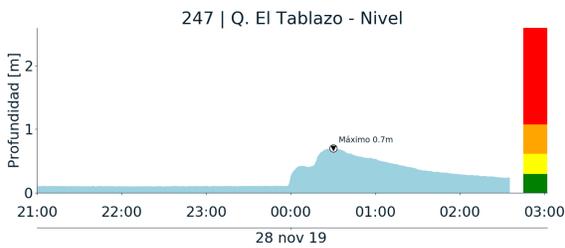
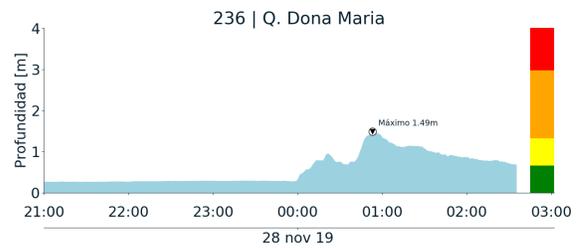
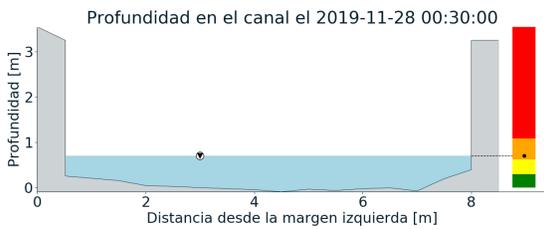
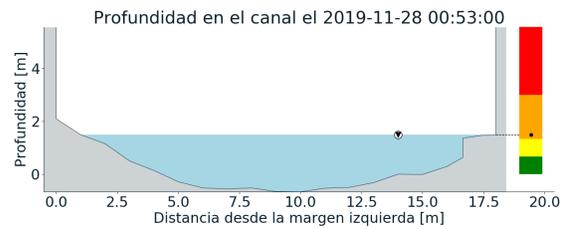
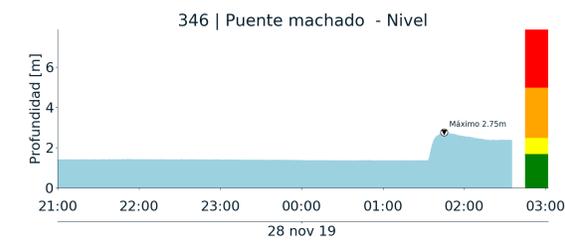
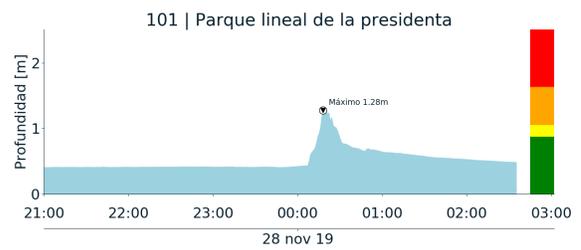
RESUMEN DE REGISTROS DE NIVEL				
Estación	Ubicación	Pico de la hidrografa [m]	Fecha y Hora	Máximo nivel de riesgo alcanzado
346. Puente machado - Nivel	Bello - Comuna 10	2.75	2019-11-28 01:45:00	Naranja
247. Q. El Tablazo - Nivel	Itagui - El Progreso	0.7	2019-11-28 00:30:00	Naranja
236. Q. Dona Maria	Itagui - Santa Maria No. 2	1.49	2019-11-28 00:53:00	Naranja
101. Parque lineal de la presidenta	Medellin - 14 El Poblado	1.28	2019-11-28 00:18:00	Naranja
