## REGISTRO DE EVENTOS DE PRECIPITACIÓN **EVENTO N**: 1947

FECHA: 2020-06-15

MAPA ACUMULADO RADAR				
FECHA: 2020-06-15	<b>EVENTO N</b> : 1947

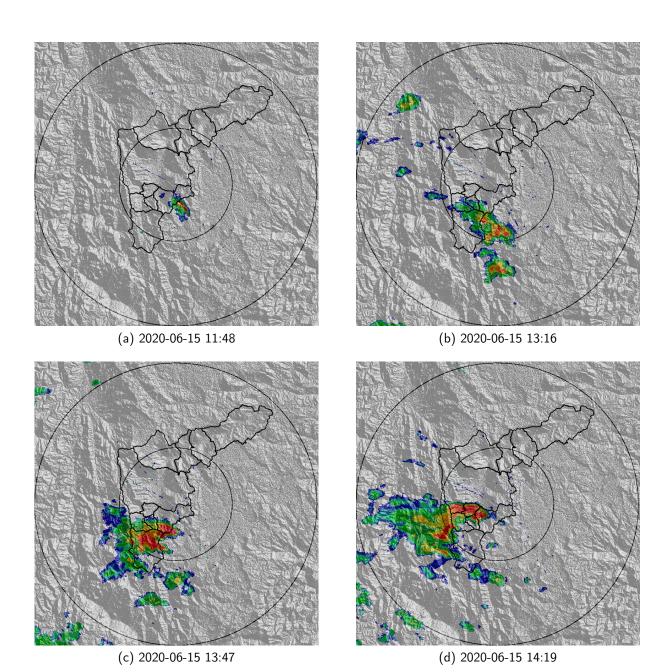
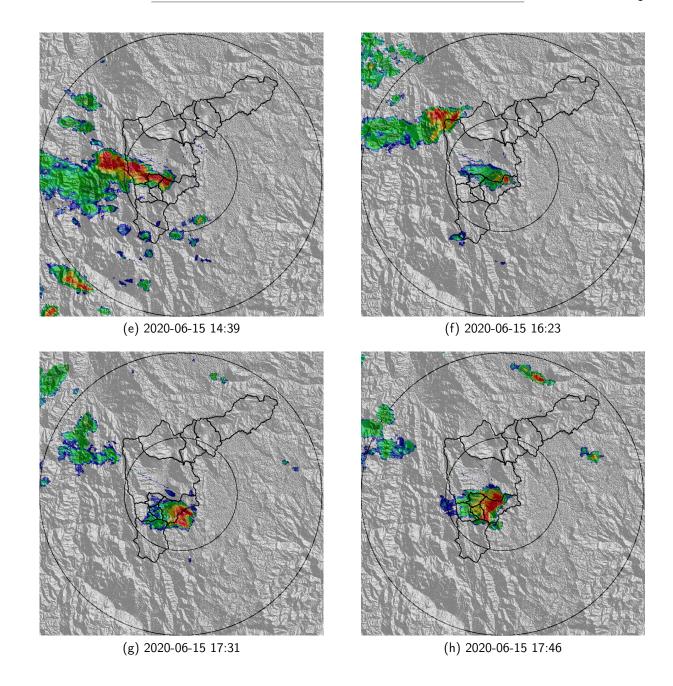
FECHA: 2020-06-15 EVENTO N: 1947

## IMÁGENES DEL RADAR METEOROLÓGICO

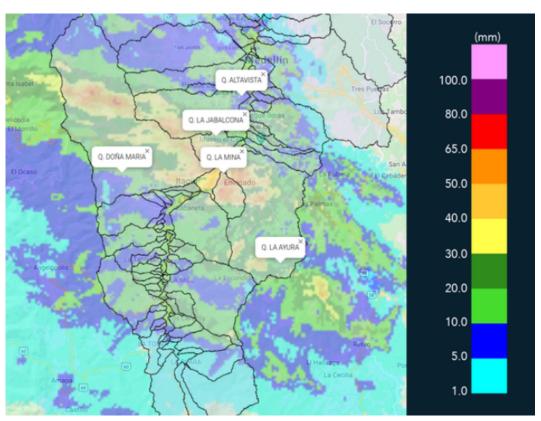
El radar registró los mayores acumulados en las cuencas de las quebradas Doña María, Altavista, Jabalcona, La Mina y Ayurá, con valores cercanos a los 65mm.

(k) Mapa de acumulados de lluvia radar durante el evento

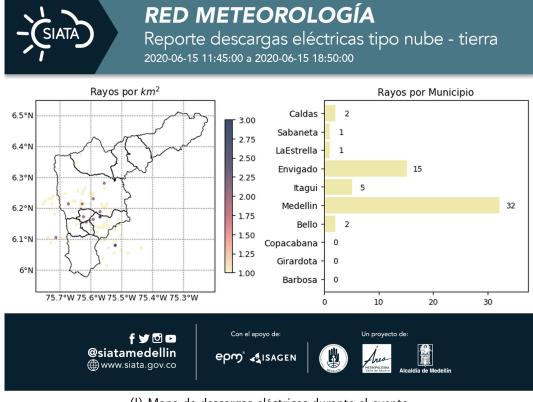
En total se registraron 58 descargas eléctricas en toda la jurisdicción, 32 de las cuales fueron en Medellín y 15 en Envigado.

(I) Mapa de descargas eléctricas durante el evento
