REGISTRO DE EVENTOS DE PRECIPITACIÓN				
FECHA: 2020-07-02		EVENTO N: 1963		
Caracterización de los eventos		Estaciones que registraron el evento		
Fecha inicio: 2020-07-02	Hora inicio: 13:15:00	Nº	Nombre de la estación	Acumulado (mm)
Fecha fin: 2020-07-02	Hora fin: 15:45:00	18	Escuela El Salado	9.65
Duración evento	2 horas 30 min	2	Escuela Rural La Verde	7.11
Mayor intensidad de lluvia		67	I.E Juan Echeverry Abad	6.6
Magnitud	33.53 mm/hora Hora: 13:42:00	418	Montanita San Antonio - Pluviografica	5.84
Estación	67. I.E Juan Echeverry Abad	267	Colegio Canadiense - Pluviografica	5.33
Municipio	Itagui, El Progreso	64	Ecoparque La Romera	5.33
Mayor registro de lluvia acumulada				
Magnitud	9.65 mm			
Estación	18. Escuela El Salado			
Municipio	Medellin, El Salado			
Descripción del evento de precipitación				
<p>El evento de precipitación se caracterizó por núcleos convectivos que influyeron en gran parte de los municipios del valle. Inicialmente, se formaron en los municipios del sur, con intensidades moderadas a altas y se desplazaron rápidamente hacia el nor-occidente. Posteriormente, en la zona rural de Barbosa se formó un nuevo núcleo de altas intensidades, que finalmente se despla

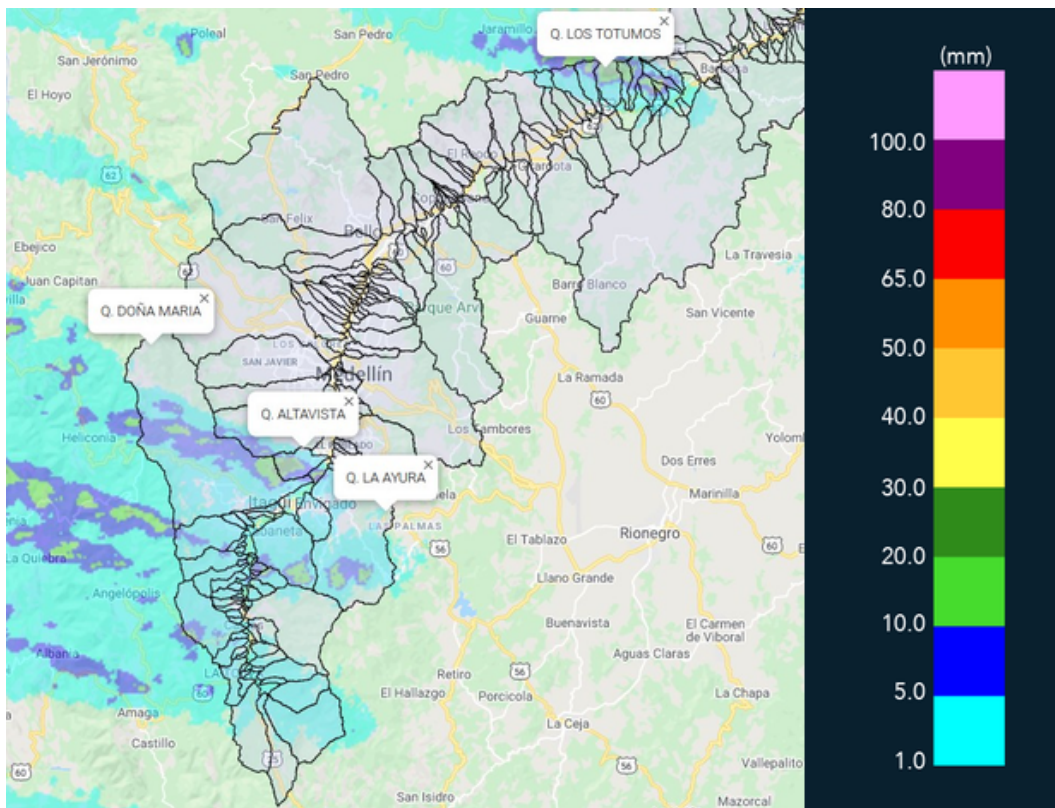
Los mayores acumulados de precipitación de radar se registraron en las cuencas de las quebradas: Los totumos en Girardota, Altavista en Medellín, Q. Doña Maria en Itagüí y La Ayurá en Envigado, con valores que no sobrepasan los 20mm.

(g) Mapa de acumulados de lluvia radar durante el evento

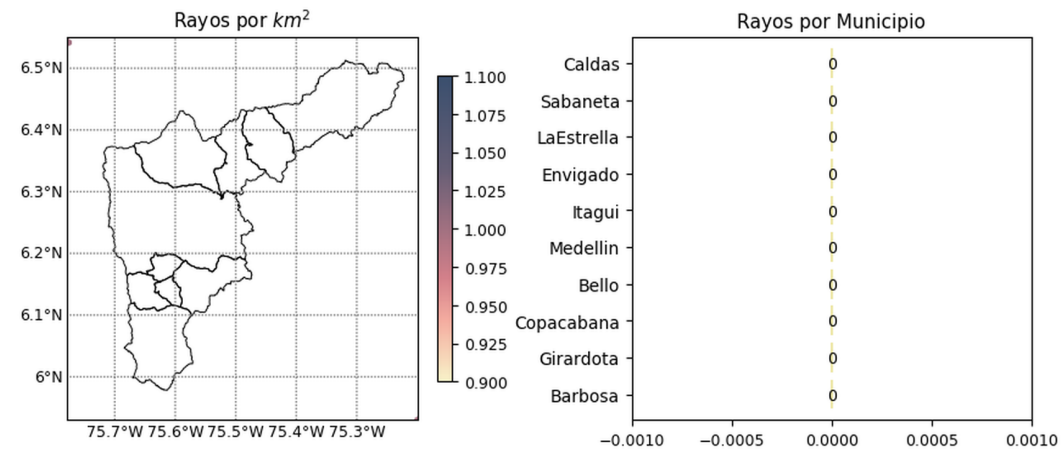
No se registraron descargas eléctricas.

**RED METEOROLOGÍA**
 Reporte descargas eléctricas tipo nube - tierra
 2020-07-02 13:15:00 a 2020-07-02 15:45:00

(h) Mapa de descargas eléctricas durante el evento
