REGISTRO DE EVENTOS DE PRECIPITACIÓN

FECHA: 2020-08-23	EVENTO N: 2000
-------------------	----------------

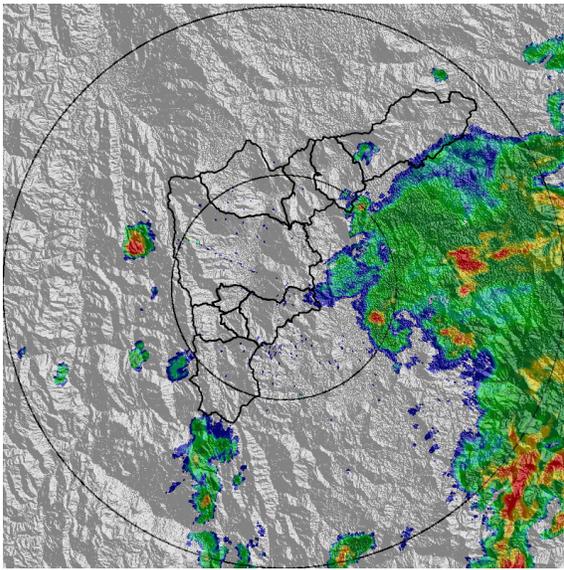
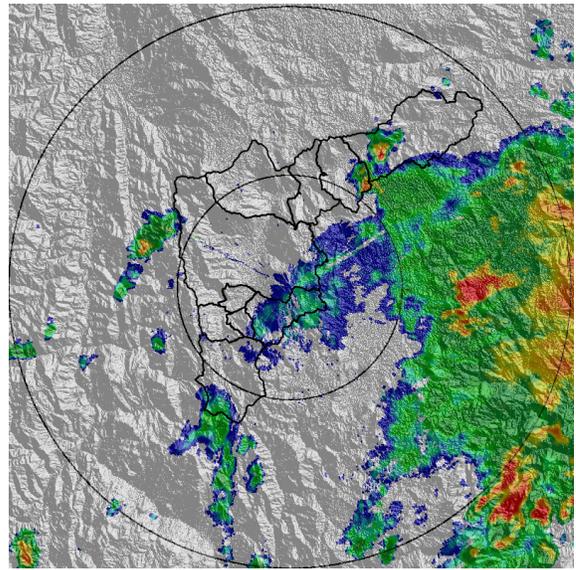
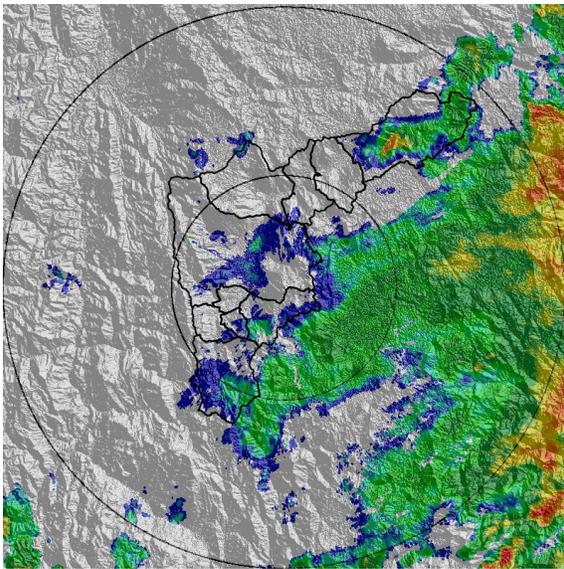
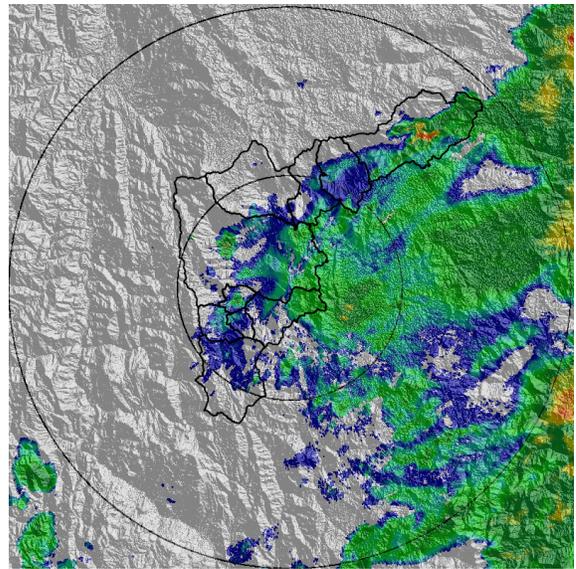
El evento se caracterizó por el desplazamiento de lluvias estratiformes desde el Oriente Antioqueño, las cuales ingresaron al norte del Valle de Aburrá con altas intensidades, principalmente en la zona urbana de Barbosa. En los demás municipios se presentaron lluvias intermitentes de bajas intensidades durante toda la madrugada. Las lluvias se disipan en la jurisdicción en las primeras horas de la mañana.

(a) 2020-08-23 02:15

(b) 2020-08-23 02:41

(c) 2020-08-23 03:49

(d) 2020-08-23 04:30

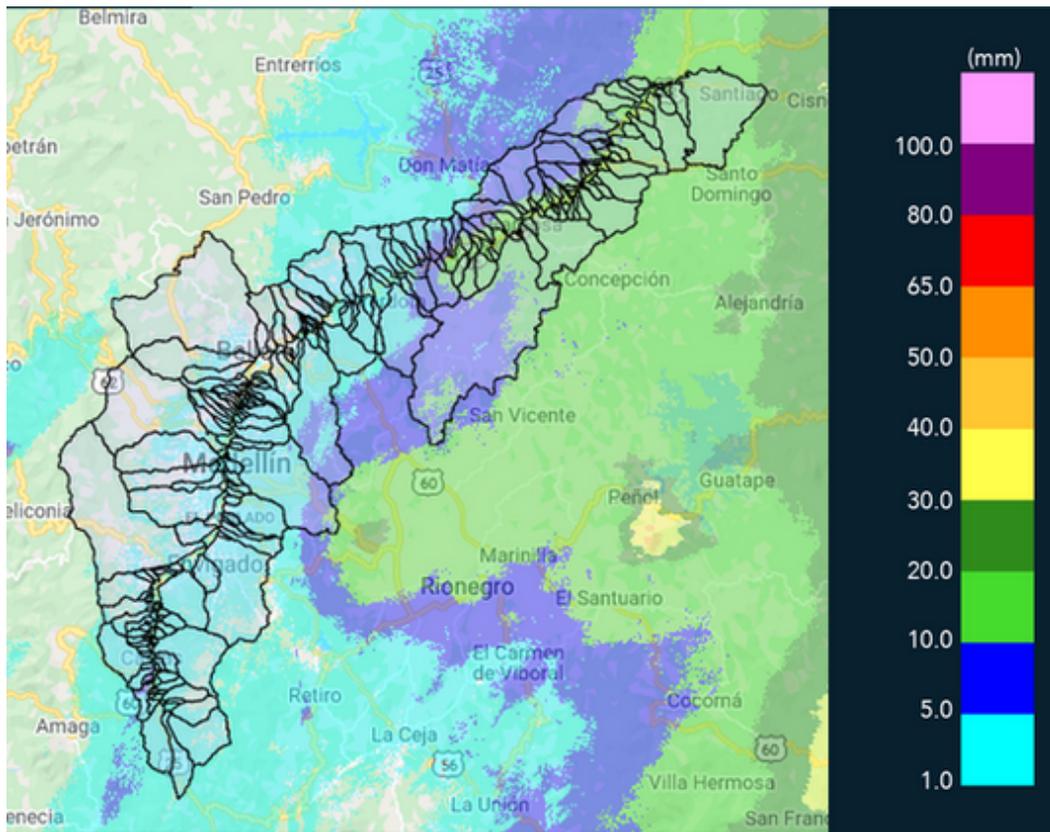
Los mayores acumulados de precipitación de radar se registraron en el norte del Valle de Aburrá, con valores que no superaron los 30 mm.

(k) Mapa de acumulados de lluvia radar durante el evento

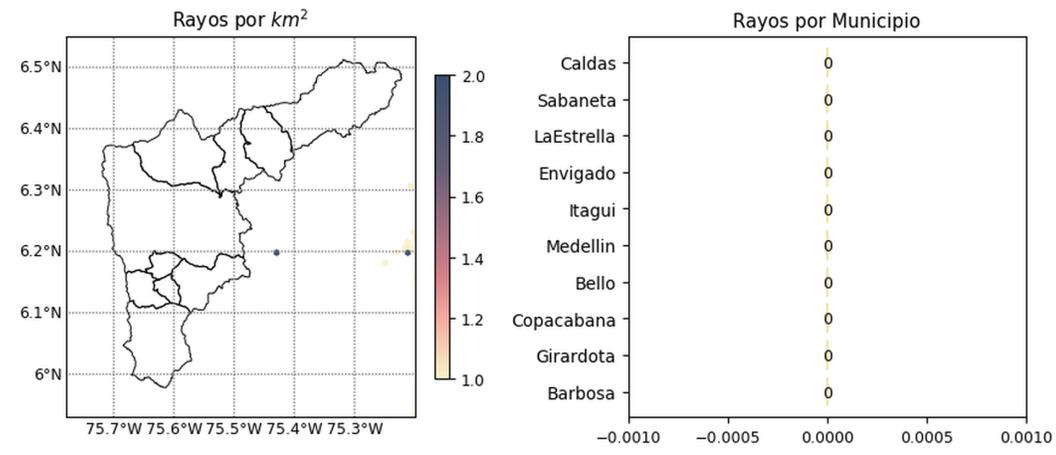
MAPA DESCARGAS ELÉCTRICAS	
FECHA: 2020-08-23	EVENTO N: 2000
No se registraron descargas eléctricas.

(I) Mapa de descargas eléctricas durante el evento
