REGISTRO DE EVENTOS DE PRECIPITACIÓN

FECHA: 2020-09-25	EVENTO N: 2035
-------------------	----------------

IMÁGENES DEL RADAR METEOROLÓGICO

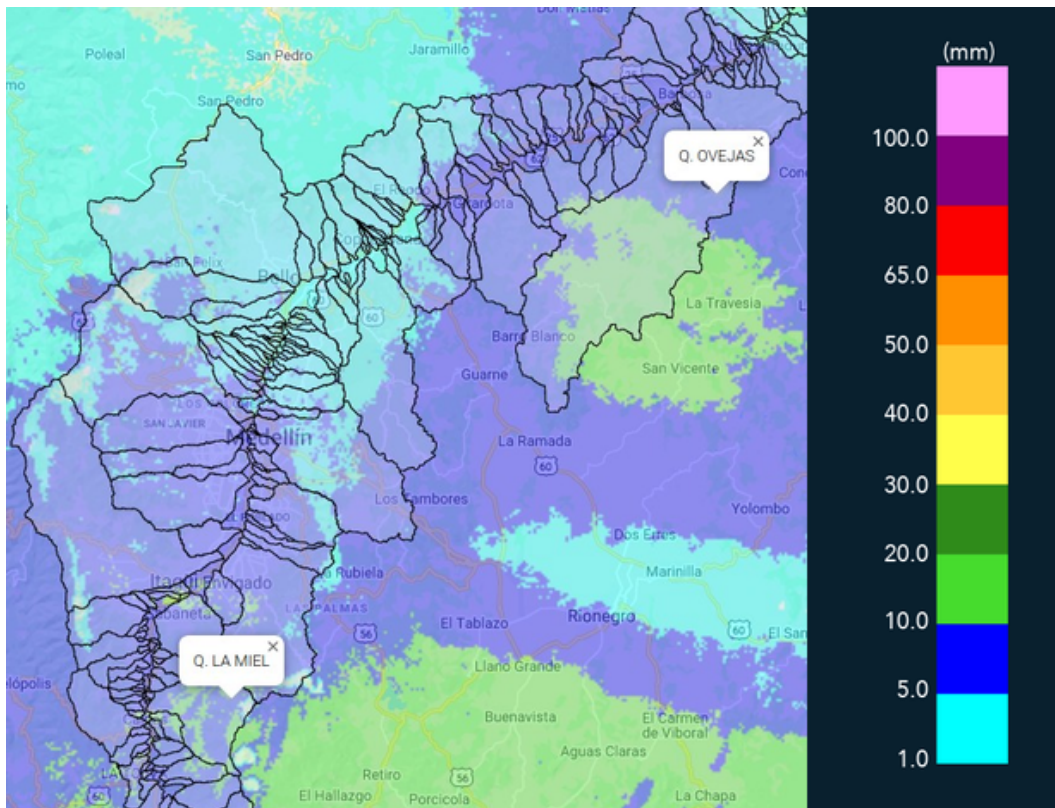
Los mayores acumulados de radar, de hasta 20mm, se registraron en las cuencas de las quebradas La Miel y Ovejas.

(e) Mapa de acumulados de lluvia radar durante el evento

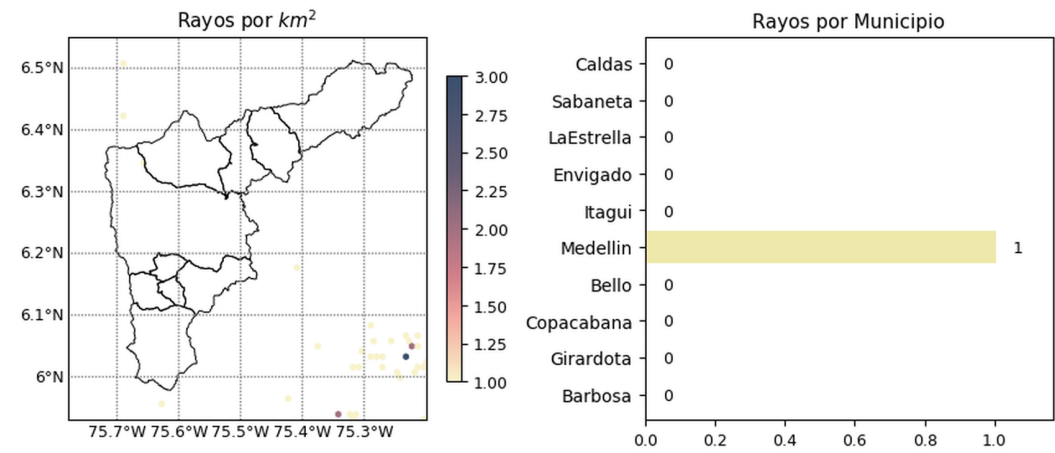
Se registró 1 descarga eléctrica de tipo nube-tierra en Medellín.

Reporte descargas eléctricas tipo nube - tierra
2020-09-25 23:30:00 a 2020-09-26 04:30:00

(f) Mapa de descargas eléctricas durante el evento
