REGISTRO DE EVENTOS DE PRECIPITACIÓN				
FECHA: 2020-10-19			EVENTO N: 2059	
Caracterización de los eventos		Estaciones que registraron el evento		
Fecha inicio: 2020-10-19	Hora inicio: 02:00:00	N°	Nombre de la estación	Acumulado (mm)
Fecha fin: 2020-10-19	Hora fin: 08:00:00	407	Jerico - Pluviografica	16.76
Duración evento	6 horas 00 min	253	Parque 3 Aguas - Pluvio	14.99
Mayor intensidad de lluvia		383	Salinas Caldas - Pluviografica	14.48
Magnitud	36.58 mm/hora Hora: 03:06:00	57	Escuela la Clara	13.72
Estación	57. Escuela la Clara	433	Salada Parte Alta - Pluviografica	13.21
Municipio	Caldas, La Clara	58	Escuela Luis Javier Garcia Isaza	12.7
Mayor registro de lluvia acumulada		64	Ecoparque La Romera	12.45
Magnitud	16.76 mm	432	Andalucia Caldas - Pluviografica	11.68
Estación	407. Jerico - Pluviografica	171	Escombrera Mocatan - Pluvio	11.18
Municipio	Jerico	193	Fuente Clara - Pluviometro	10.67
Descripción del evento de precipitación		267	Colegio Canadiense - Pluviografica	10.16

IMÁGENES DEL RADAR METEOROLÓGICO

FECHA: 2020-10-19

EVENTO N: 2059

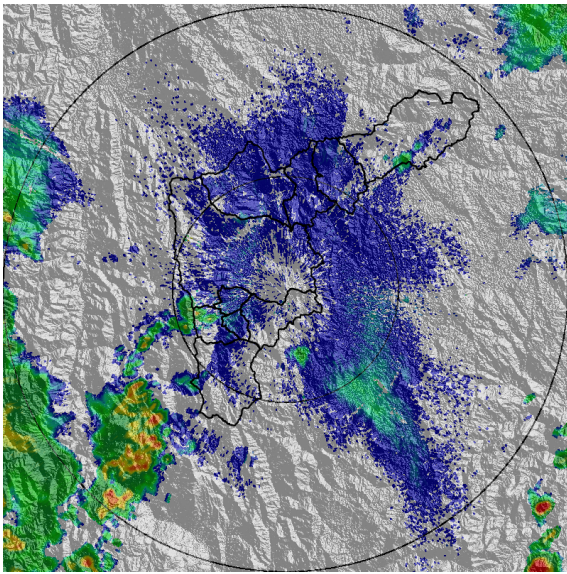
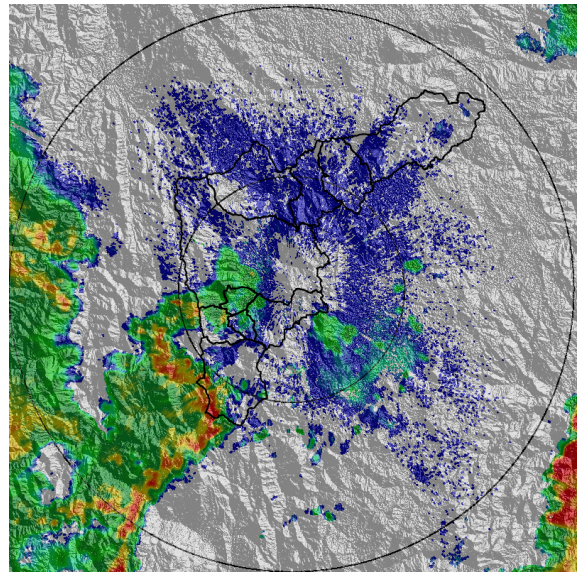
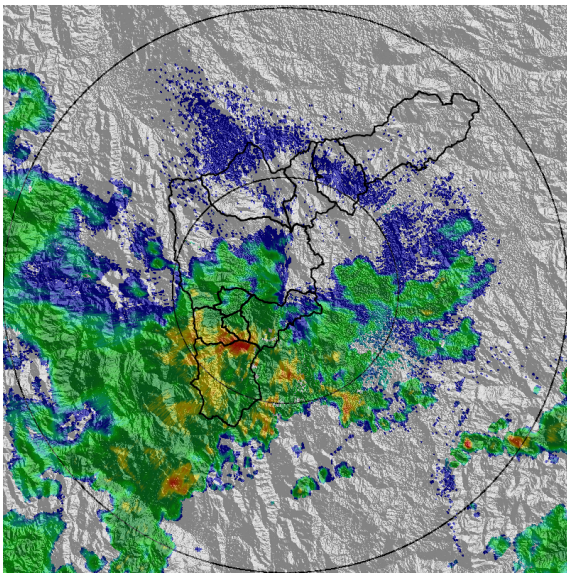
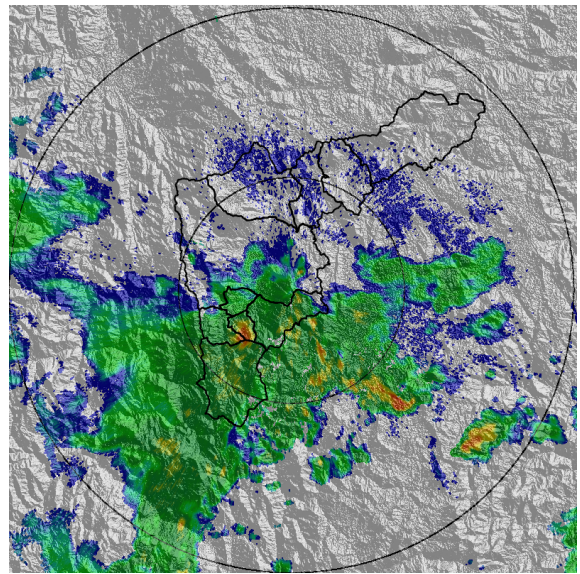
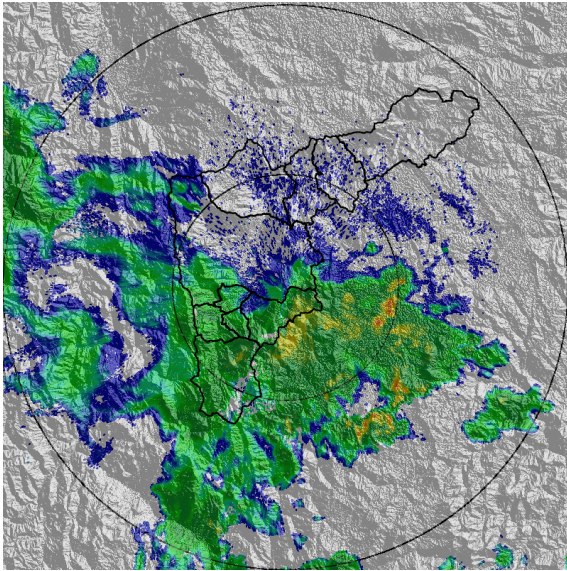
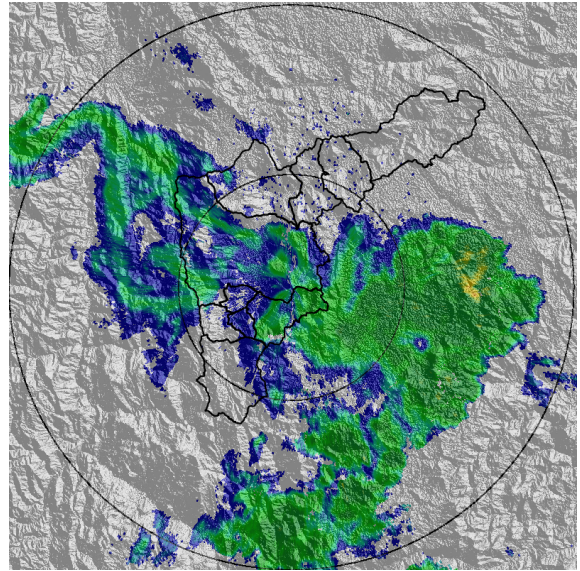
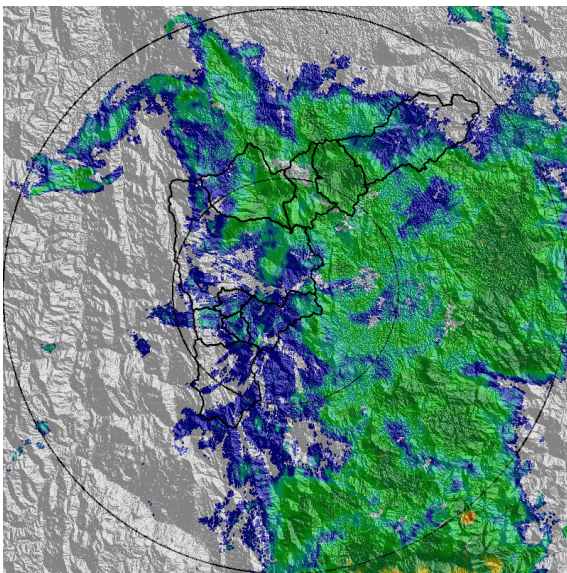
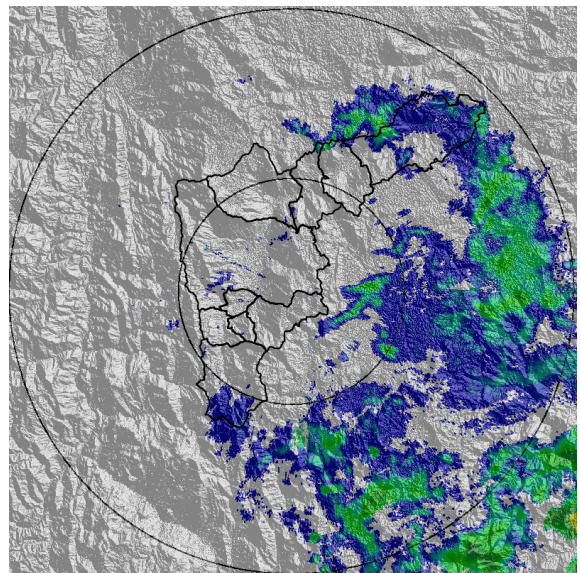
(a) 2020-10-19 02:04

(b) 2020-10-19 02:40

(c) 2020-10-19 03:32

(d) 2020-10-19 03:53

(e) 2020-10-19 04:29

(f) 2020-10-19 05:37

(g) 2020-10-19 06:39

(h) 2020-10-19 07:52

<p>Un sistema de lluvias de gran extensión formado al occidente del Valle de Aburrá que se desplazaba hacia el nororiente, ingresó con altas intensidades a los municipios de Caldas y La Estrella. Durante 2 horas este causó fuertes lluvias en todos los municipios del sur del valle, exceptuando Itagüí, donde se presentaron lluvias de baja intensidad al igual que en Medellín. Posteriormente, las lluvias perdieron intensidad y en su desplazamiento al nororiente cubrieron los municipios de Bello y Medellín que persistían aún en las primeras horas de la mañana con baja intensidad. Finalmente a las 08:00 las lluvias se disipan por completo.</p>		266	Himalaya - Pluvio	8.13
		62	Gimnasio Cantabria	7.87
		420	Pan de azucar - Pluviografica	7.87
		190	El Santuario - Pluvio	7.87
		61	Planta de Agua Bocatoma	6.35
		328	Escuela Ingenieros Envigado - Pluviografica	6.1
		65	I.E Las Lomitas	6.1
		369	Metro la estrella - Pluviografica	6.1

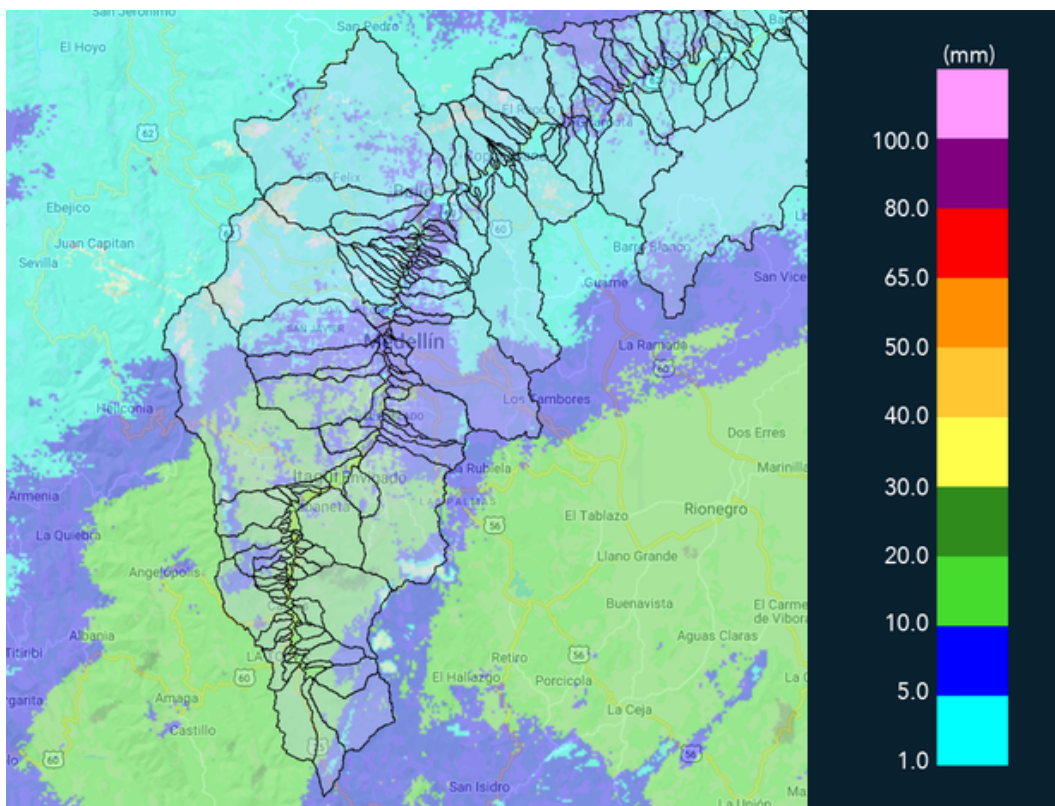
Los mayores acumulados de lluvia, calculados a partir de la información de radar meteorológico, se dieron principalmente sobre las cuencas de las quebradas pertenecientes a los municipios del sur del valle, con valores que no superaron los 20 mm.

(i) Mapa de acumulados de lluvia radar durante el evento

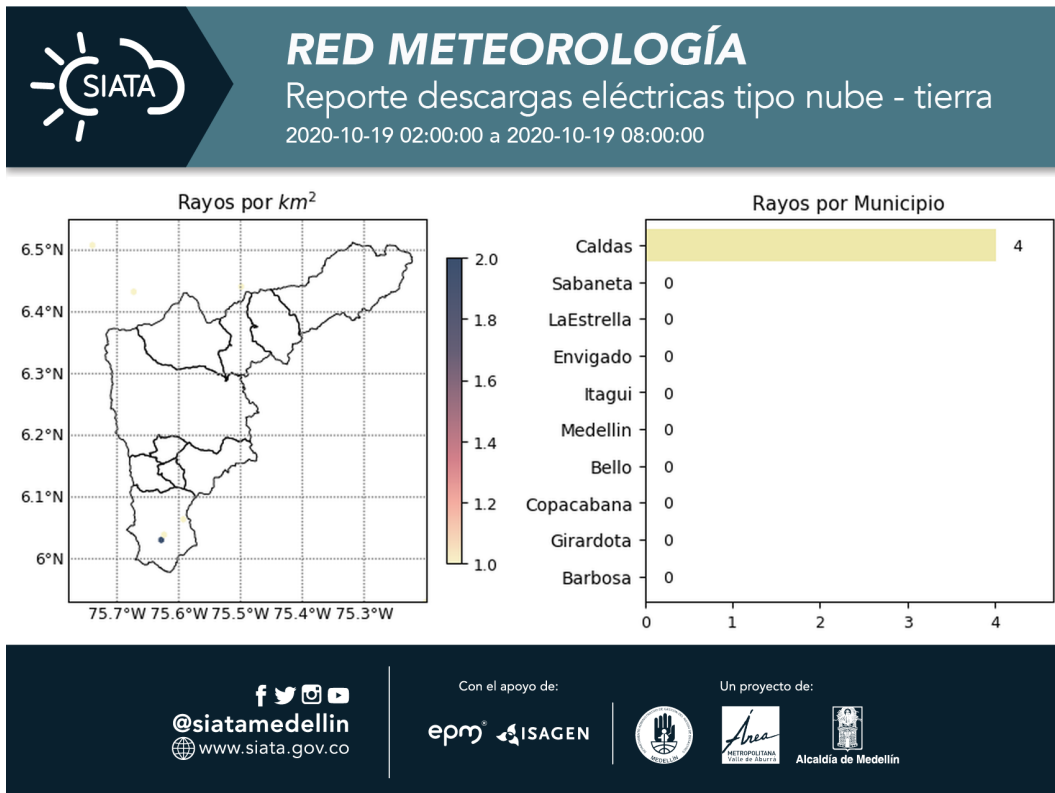
Durante el evento se registraron cuatro descargas eléctricas en Caldas.

(j) Mapa de descargas eléctricas durante el evento
