REGISTRO DE EVENTOS DE PRECIPITACIÓN				
FECHA: 2020-10-23			EVENTO N: 2065	
Caracterización de los eventos		Estaciones que registraron el evento		
Fecha inicio: 2020-10-23	Hora inicio: 12:30:00	N°	Nombre de la estación	Acumulado (mm)
Fecha fin: 2020-10-23	Hora fin: 17:15:00	15	Colegio San Lucas	12.45
Duración evento	4 horas 45 min	433	Salada Parte Alta - Pluviografica	10.92
Mayor intensidad de lluvia		52	Centro Veterinario y de Zootecnia CES	9.65
Magnitud	64.01 mm/hora Hora: 13:43:00	328	Escuela Ingenieros Envigado - Pluviografica	8.38
Estación	328. Escuela Ingenieros Envigado - Pluviografica	56	I.E Inem Jose Felix de Restrepo Sede Santa Catalina	7.87
Municipio	Envigado, Santa Catalina	64	Ecoparque La Romera	7.37
Mayor registro de lluvia acumulada		193	Fuente Clara - Pluviometro	7.37
Magnitud	12.45 mm	41	Comisaria El Poblado	6.86
Estación	15. Colegio San Lucas	451	Heliodora - Pluviografica	6.1
Municipio	Medellin, 14 El Poblado	65	I.E Las Lomitas	5.84

IMÁGENES DEL RADAR METEOROLÓGICO

MAPA ACUMULADO

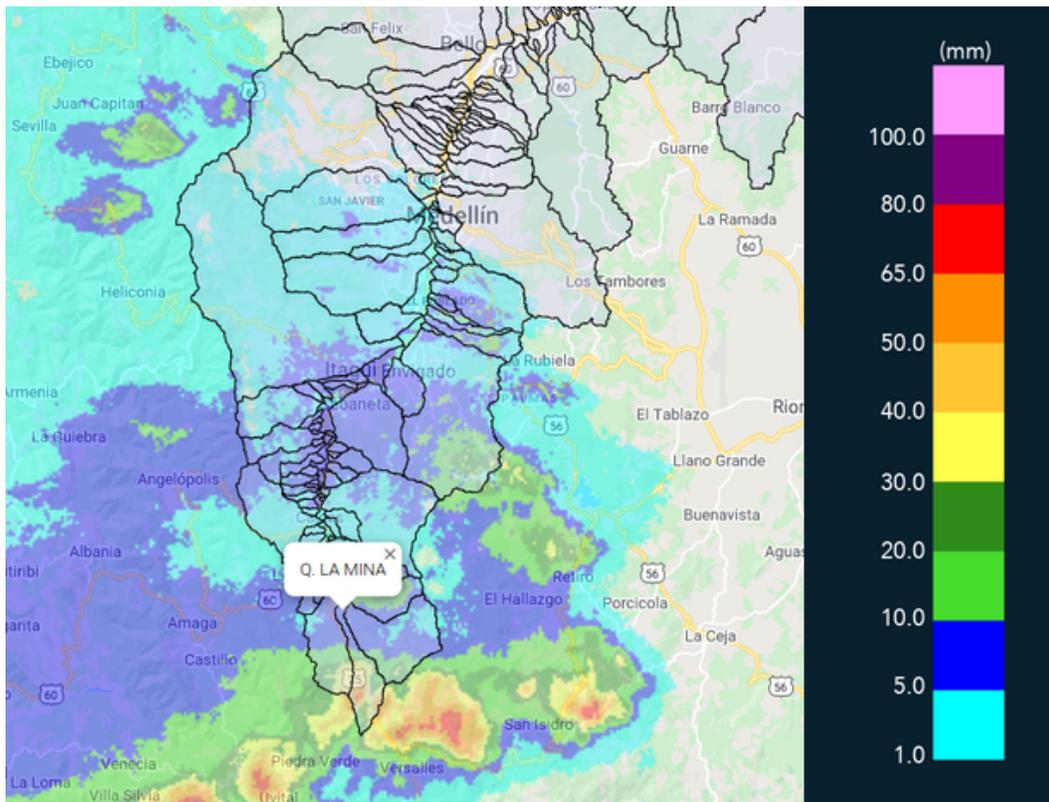
Los mayores acumulados se registraron en la cuenca de la Q. La Mina en Caldas, con valores máximos de hasta 50 mm.

(i) Mapa de acumulados de lluvia radar durante el evento

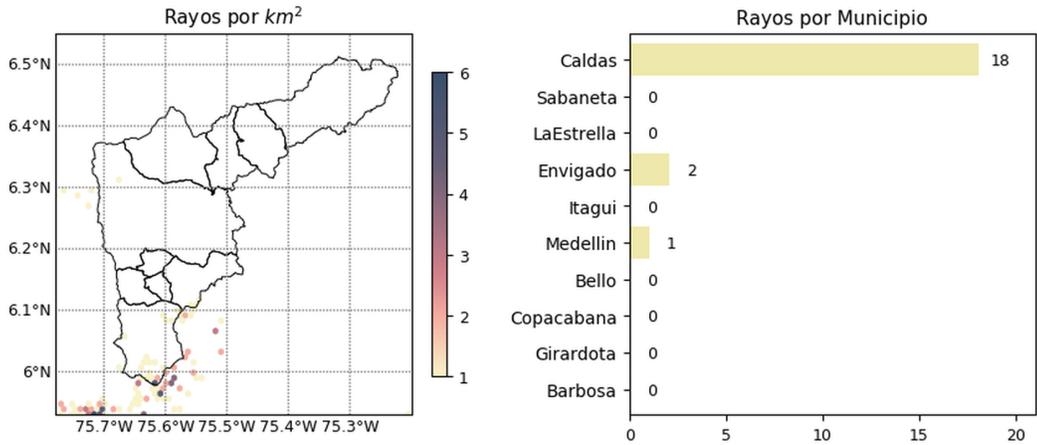
Se registró un total de 21 descargas eléctricas en el valle, principalmente en el sur, con predominancia en Caldas.

**RED METEOROLOGÍA**  
 Reporte descargas eléctricas tipo nube - tierra  
 2020-10-23 12:30:00 a 2020-10-23 17:15:00

(j) Mapa de descargas eléctricas durante el evento
