REGISTRO DE EVENTOS DE PRECIPITACIÓN				
FECHA: 2020-11-27			EVENTO N: 2101	
Caracterización de los eventos		Estaciones que registraron el evento		
Fecha inicio: 2020-11-27	Hora inicio: 11:58:00	N°	Nombre de la estación	Acumulado (mm)
Fecha fin: 2020-11-28	Hora fin: 01:40:00	65	I.E Las Lomitas	62.99
Duración evento	13 horas 42 min	30	Salon Social Barbosa	60.2
Mayor intensidad de lluvia		234	I.E Manuel Jose Caicedo - Pluviometro	57.66
Magnitud	121.92 mm/hora Hora: 15:23:00	244	Bomberos Envigado - Pluvio	57.4
Estación	395. La harenala santa Maria - Pluviografica	19	Tecnologico Antioquia	57.15
Municipio	Itagui, Santa Maria No. 1	395	La harenala santa Maria - Pluviografica	55.12
Mayor registro de lluvia acumulada		50	Universidad CES (Sabaneta)	54.86
Magnitud	62.99 mm	451	Heliodora - Pluviografica	53.09
Estación	65. I.E Las Lomitas	230	Alcaldía La Estrella - Pluvio	51.56
Municipio	Sabaneta, Las Lomitas	369	Metro la estrella - Pluviografica	51.56

IMÁGENES DEL RADAR METEOROLÓGICO

MAPA ACUMULADO

MAPA DESCARGAS ELÉCTRICAS

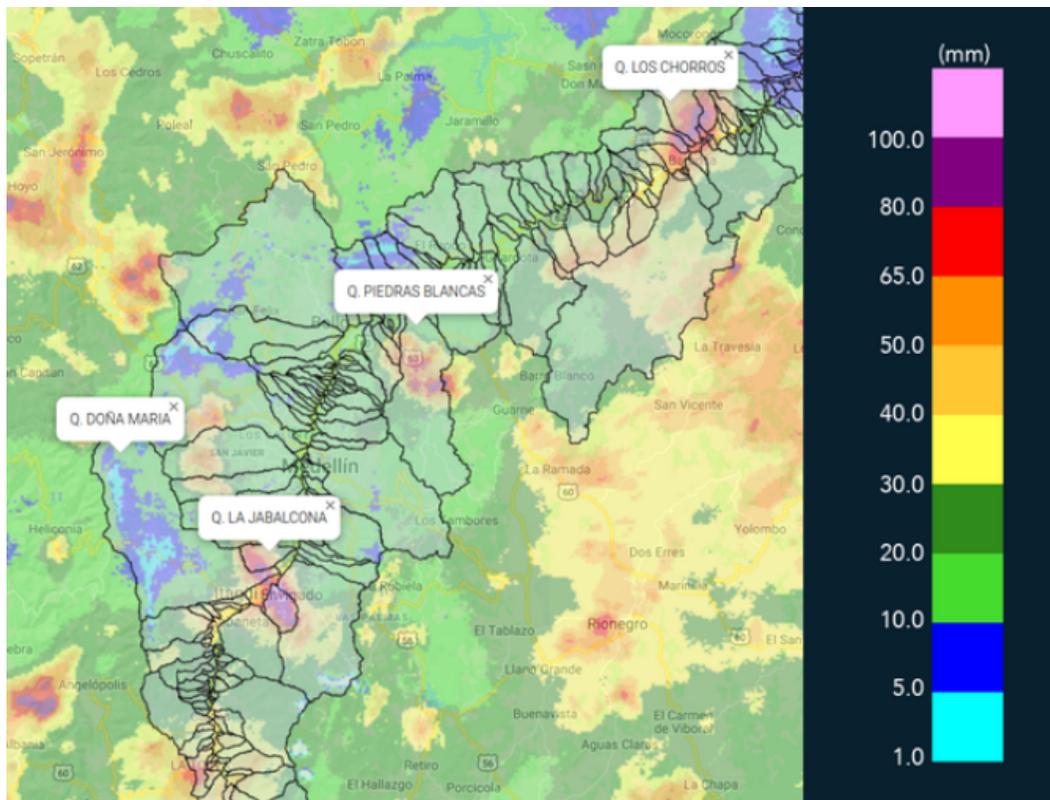
Los mayores acumulados de radar con un valor aproximado de hasta 100 mm se registraron en Barbosa en las cuencas de: Q. Los Chorros, Q. El Reventon, Q. Cestillal; Copacabana en la Q. Piedras Blancas, Q. La Jabalcona en Itagüí, Q. La Mina en Envigado y Q. Doña María en La Estrella. En el resto del valle no se registraron acumulados superiores a los 65 mm.

(k) Mapa de acumulados de lluvia radar durante el evento

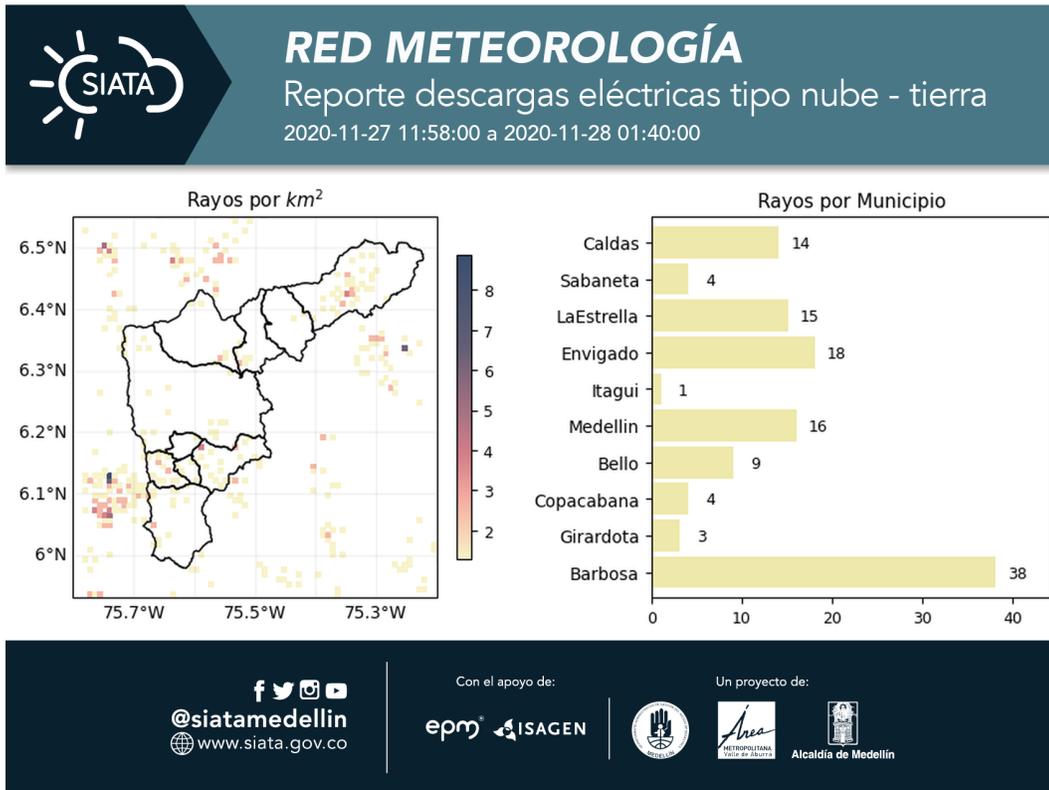
Se registró un total de 122 descargas eléctricas de tipo nube - tierra; 38 de ellas en Barbosa, 18 Envigado, 16 Medellín, 15 La Estrella y 14 Caldas.

(I) Mapa de descargas eléctricas durante el evento

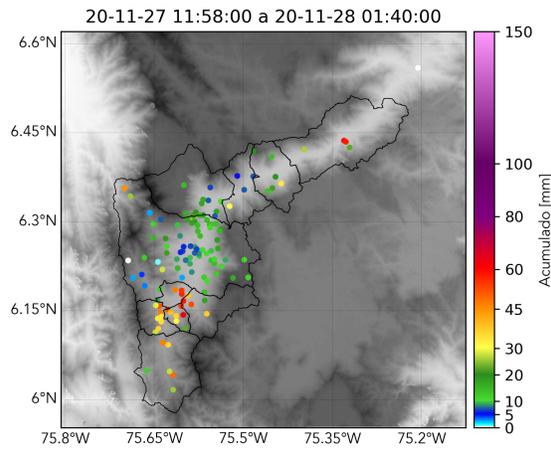
(w) Boletin Precipitacion

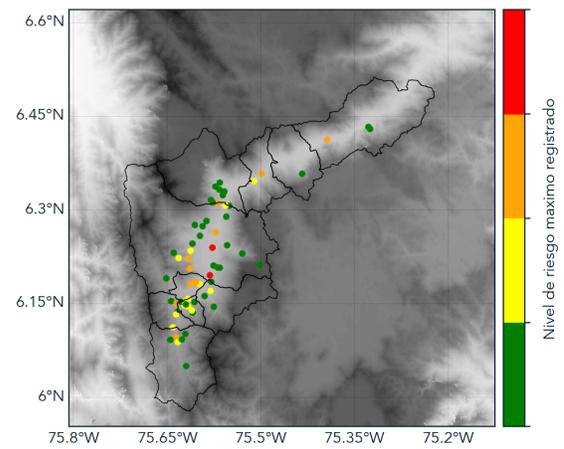
(x) Boletin Nivel
