REGISTRO DE EVENTOS DE PRECIPITACIÓN

FECHA: 2021-01-02	EVENTO N: 2128
-------------------	----------------

IMÁGENES DEL RADAR METEOROLÓGICO

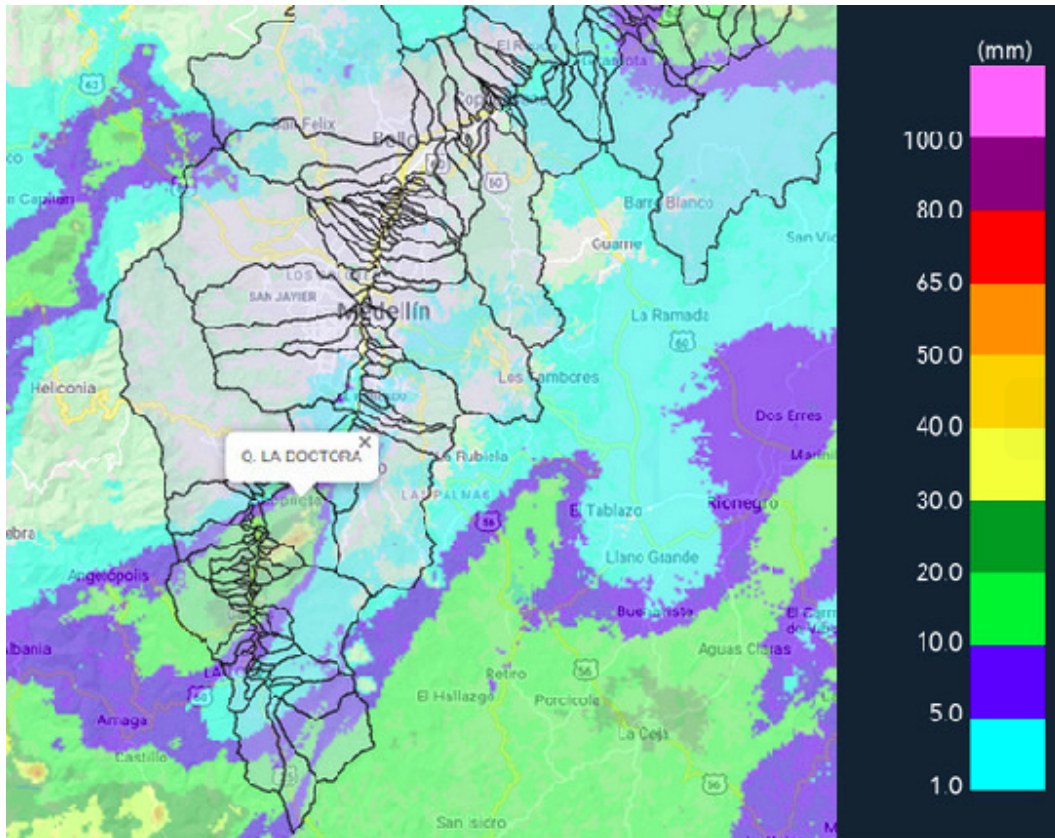
Los mayores acumulados se registraron en La Q. La Doctora, con valores que oscilaron entre 40 mm y 50mm.

(g) Mapa de acumulados de lluvia radar durante el evento

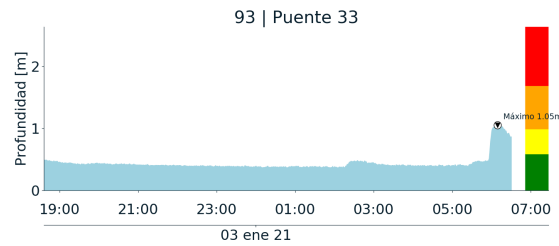
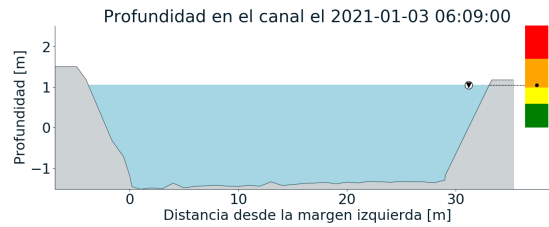
(h)

RESUMEN DE REGISTROS DE NIVEL				
Estación	Ubicación	Pico de la hidrografa [m]	Fecha y Hora	Máximo nivel de riesgo alcanzado
93. Puente 33	Medellin - 10 La Candelaria	1.05	2021-01-03 06:09:00	Naranja

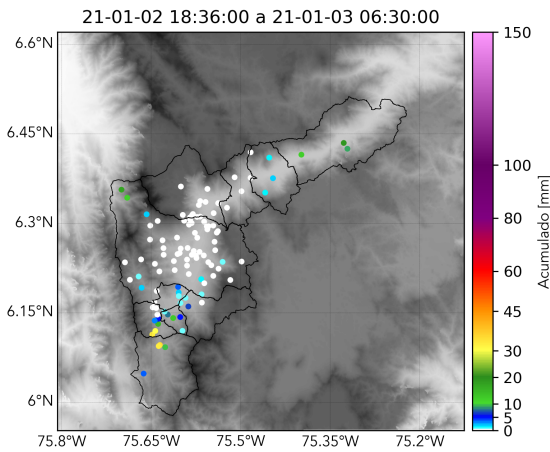
(i) Boletín Precipitación

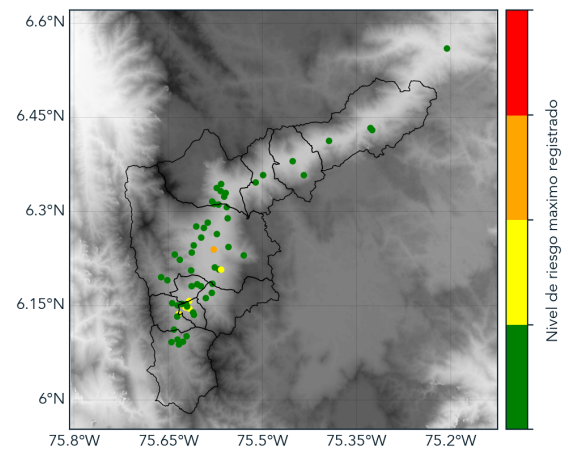
(j) Boletín Nivel
