REGISTRO DE EVENTOS DE PRECIPITACIÓN

FECHA: 2021-01-10		EVENTO N: 2135	
Caracterización de los eventos		Estaciones que registraron el evento	
Fecha inicio: 2021-01-10	Hora inicio: 19:40:00	N°	Nombre de la estación
Fecha fin: 2021-01-11	Hora fin: 08:00:00	278	Vereda Potrerito - Pluviografica
Duración evento	12 horas 20 min	323	Acueducto Hatillo - Pluviografica
Mayor intensidad de lluvia		234	I.E Manuel Jose Caicedo - Pluviometro
Magnitud	48.77 mm/hora Hora: 21:08:00	41	Comisaria El Poblado
Estación	323. Acueducto Hatillo - Pluviografica	45	AMVA
Municipio	Barbosa,	30	Salon Social Barbosa
Mayor registro de lluvia acumulada		49	Colegio Latino (Av. Las Palmas)
Magnitud	36.58 mm	261	Deslizamiento La raya - Pluviografica
Estación	278. Vereda Potrerito - Pluviografica	253	Parque 3 Aguas - Pluvio
Municipio	Barbosa,	23	Instituto Jorge Robledo
Descripción del evento de precipitación		46	I.E La Milagrosa
<p>El evento inició con el ingreso de lluvias de moderada intensidad a Barbosa desde el oriente, las cuales alcanzaron altas intensidades sobre el sector El Hatillo en su desplazamiento hacia el nor-occidente. Posteriormente, lluvias de baja intensidad continuaron ingresando en la misma direc

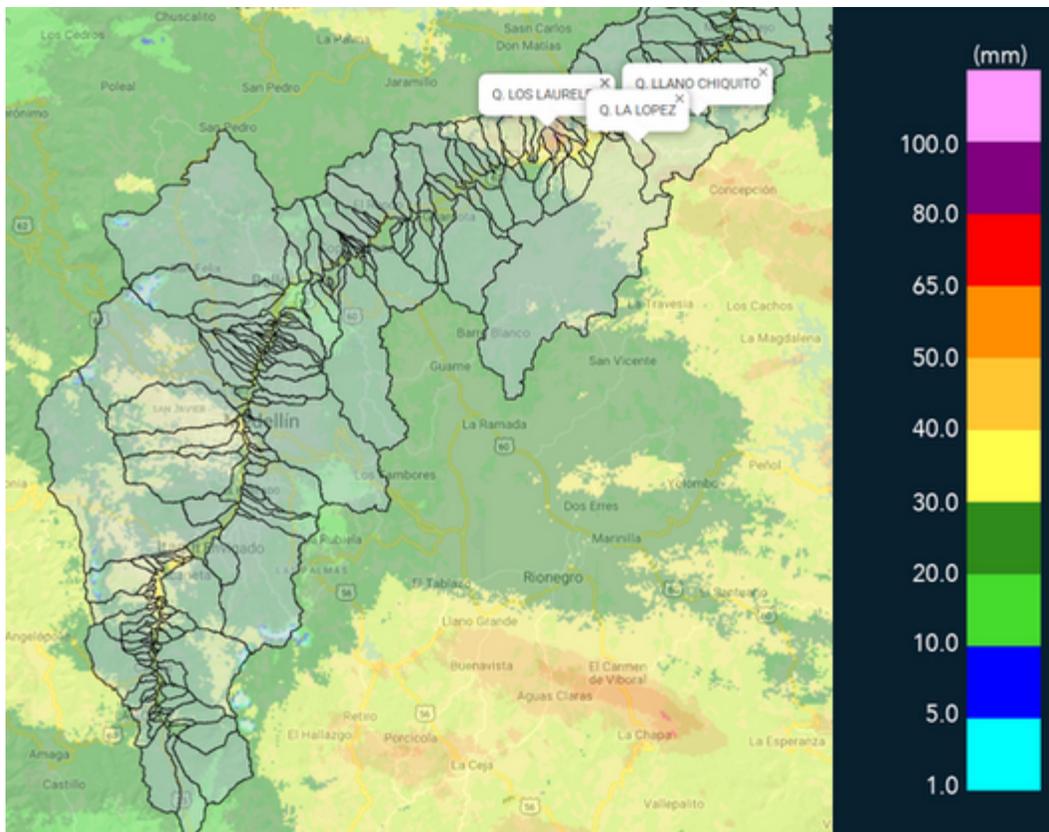
Los mayores acumulados de lluvia, calculados a partir de la información de radar meteorológico, se dieron en Barbosa, principalmente en las cuencas de las quebradas Llano chiquito, La López y Los Laureles, con valores cercanos a los 50 mm.

(i) Mapa de acumulados de lluvia radar durante el evento

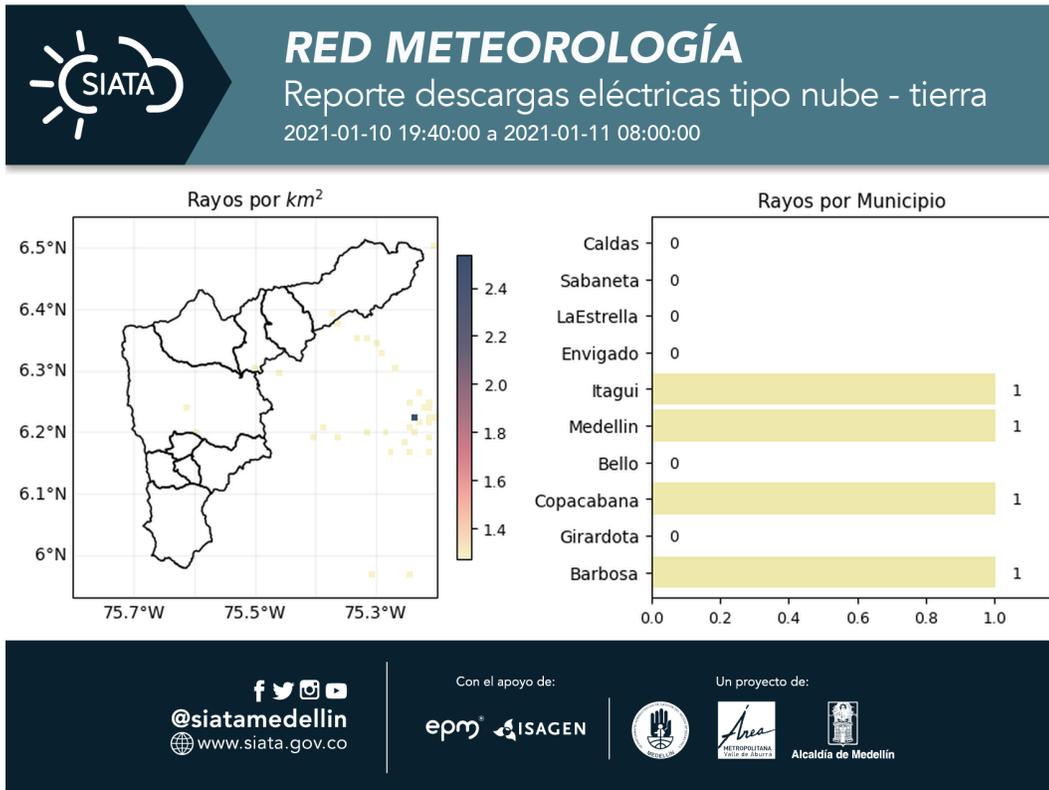
En total se registraron 4 descargas eléctricas de tipo nube tierra, distribuidas en Itagüí, Medellín, Copacabana y Barbosa.

(j) Mapa de descargas eléctricas durante el evento

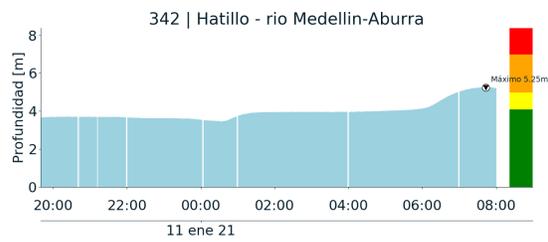
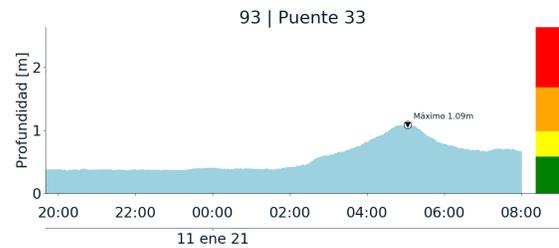
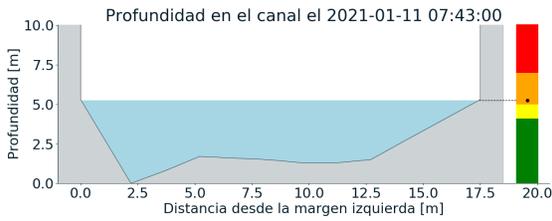
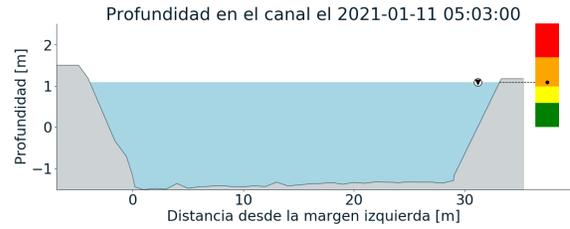
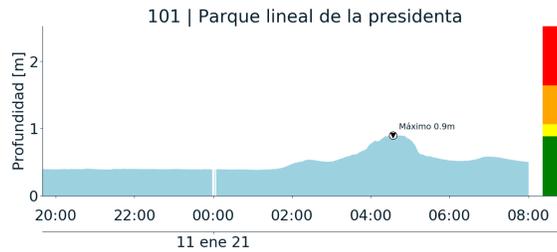
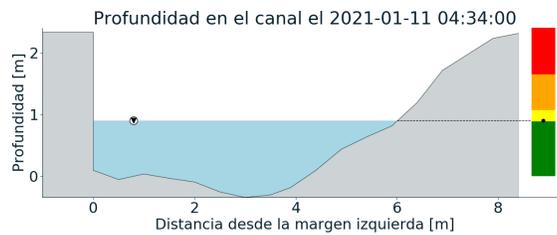
(k)

RESUMEN DE REGISTROS DE NIVEL				
Estación	Ubicación	Pico de la hidrografa [m]	Fecha y Hora	Máximo nivel de riesgo alcanzado
342. Hatillo - rio Medellin-Aburra	Barbosa -	5.25	2021-01-11 07:43:00	Naranja
93. Puente 33	Medellin - 10 La Candelaria	1.09	2021-01-11 05:03:00	Naranja
101. Parque lineal de la presidenta	Medellin - 14 El Poblado	0.9	2021-01-11 04:34:00	Amarillo
