IMÁGENES DEL RADAR METEOROLÓGICO

FECHA: 2021-02-13

EVENTO N: 2146

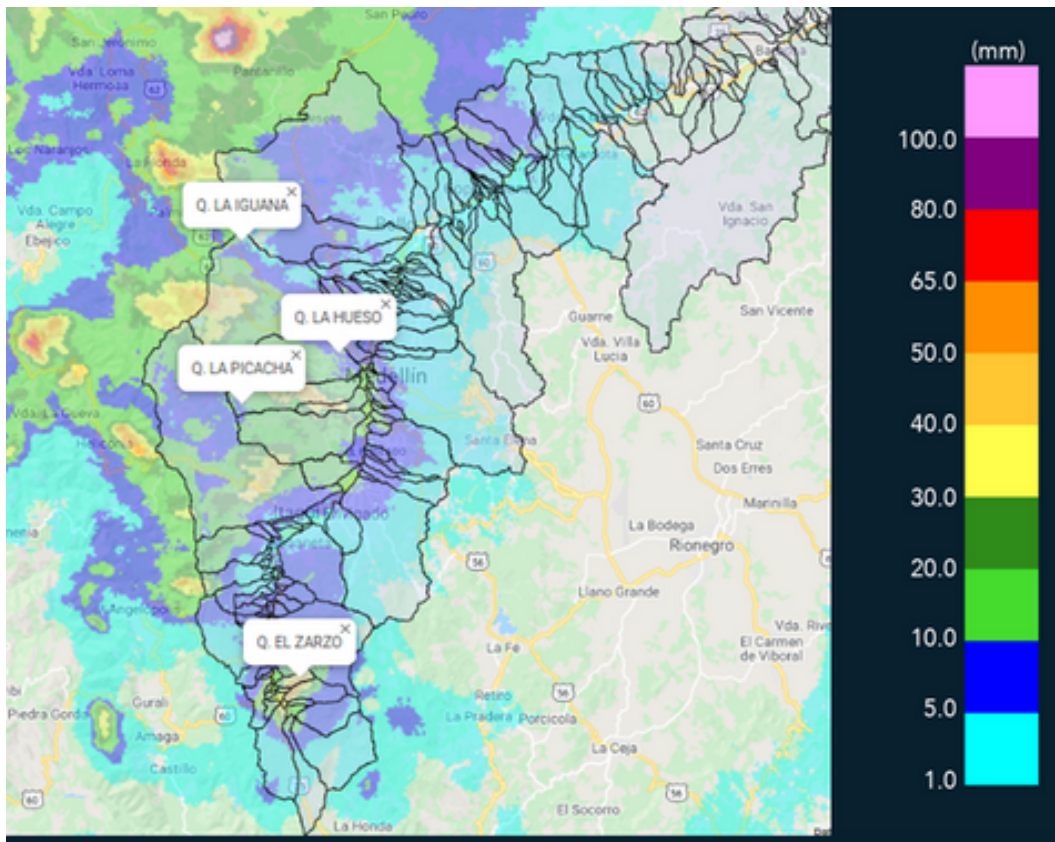
Los mayores acumulados de lluvia - radar se registraron sobre las cuencas de La Iguaná, La Hueso, La Picacha y el Zarzo, en Medellín y Caldas, con valores hasta de 50 mm.

(h) Mapa de acumulados de lluvia radar durante el evento

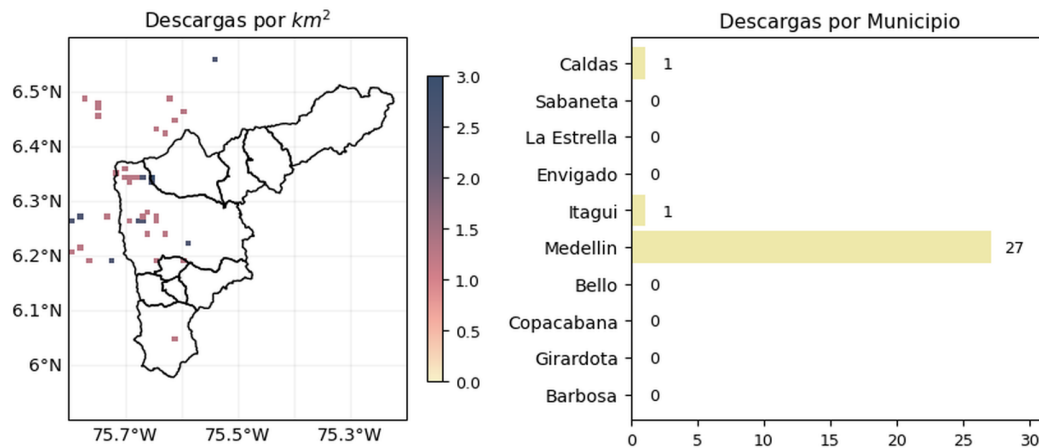
La mayor predominancia de descargas eléctricas se presentó sobre el municipio de Medellín.

Reporte descargas eléctricas tipo nube - tierra
2021-02-13 12:40 a 2021-02-13 20:00

(i) Mapa de descargas eléctricas durante el evento
