IMÁGENES DEL RADAR METEOROLÓGICO

FECHA: 2021-03-01

EVENTO N: 2160

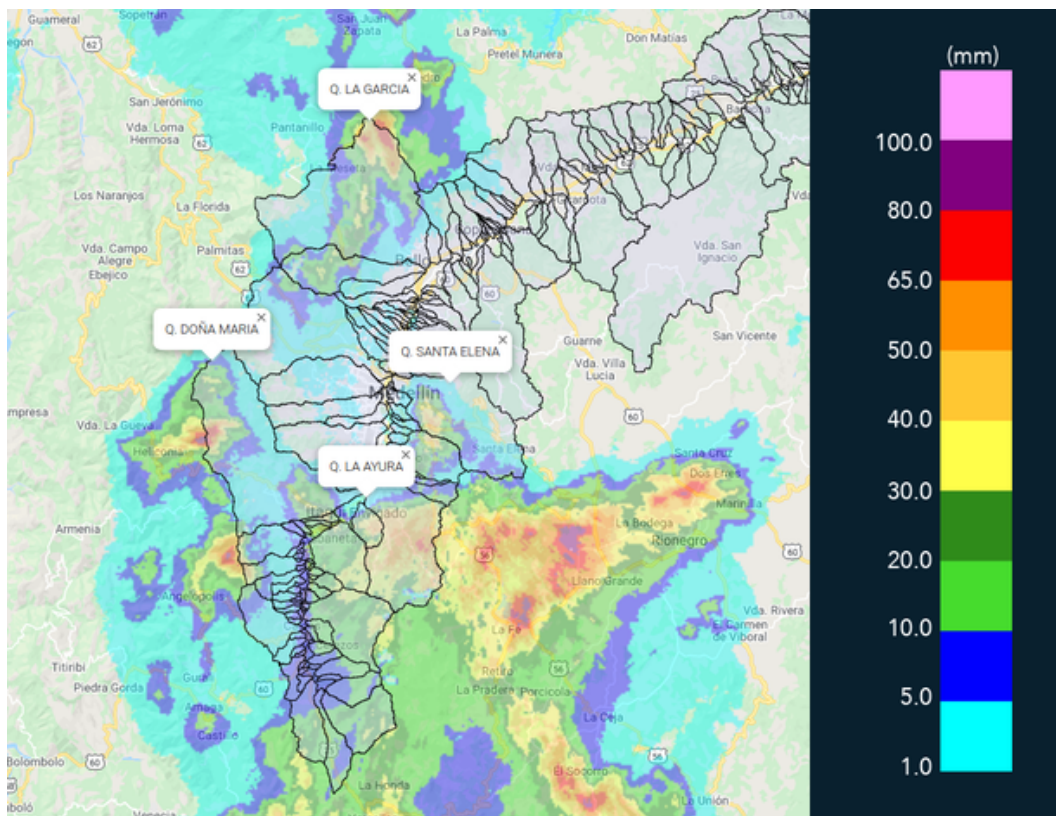
Los mayores acumulados de precipitación de radar se presentaron en las cuencas de las quebradas La Ayurá (Envigado), La Garcia (Bello), Doña María, La Presidenta y Santa Elena (Medellín) con valores que oscilaron entre 50mm y 65mm.

(q) Mapa de acumulados de lluvia radar durante el evento

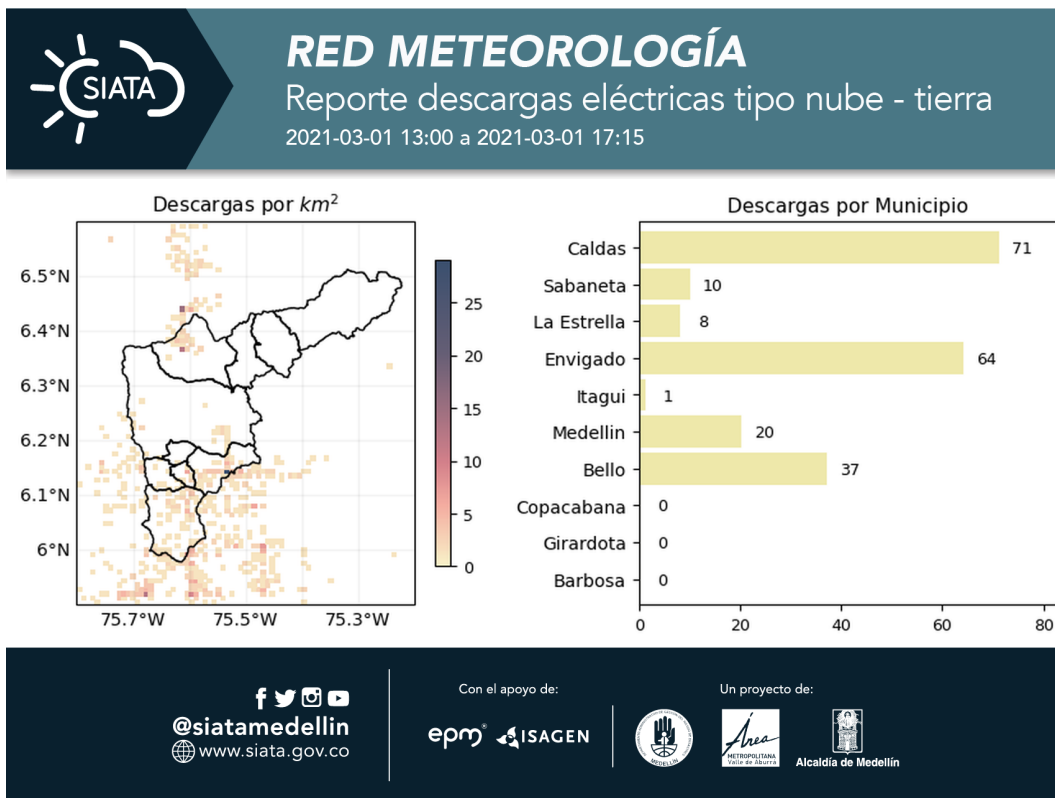
Se registraron 211 descargas eléctricas de tipo nube tierra al interior del Valle, concentradas principalmente en el sur del Valle de Aburrá. Caldas y Envigado destacan como los municipios con mayor numero con 71 y 64, respectivamente.

(r) Mapa de descargas eléctricas durante el evento

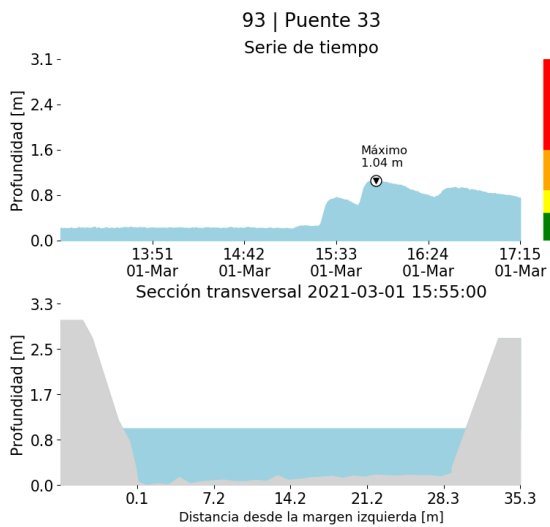
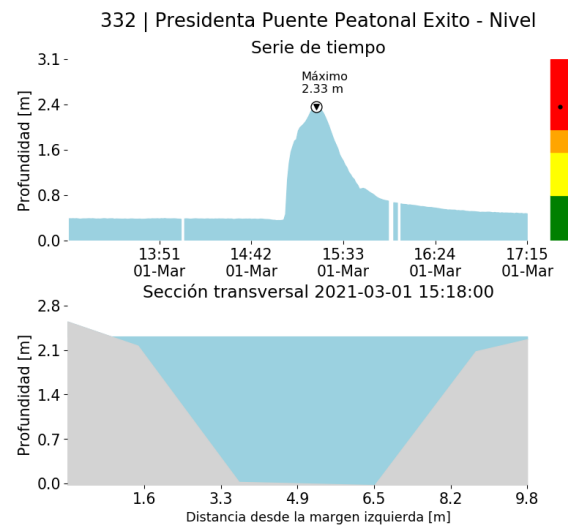
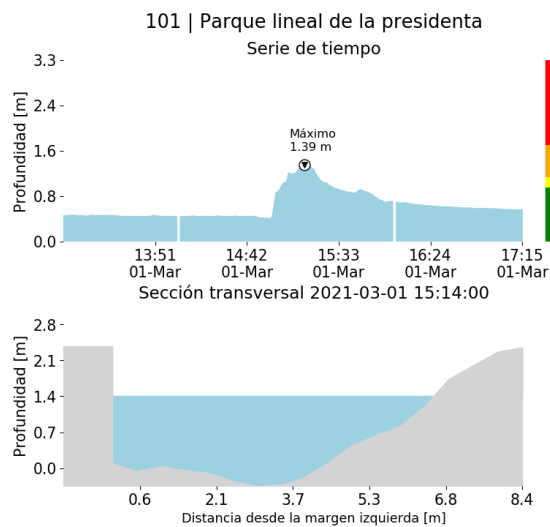
RESUMEN DE REGISTROS DE NIVEL				
Estación	Ubicación	Pico de la hidrografa [m]	Fecha y Hora	Máximo nivel de riesgo alcanzado
93. Puente 33	Medellín - Perpetuo Socorro	1.041	2021-03-01 15:55:00	Naranja
332. Presidenta Puente Peatonal Exito - Nivel	Medellín - Patio Bonito	2.329	2021-03-01 15:18:00	Rojo
101. Parque lineal de la presidenta	Medellín - El Poblado	1.388	2021-03-01 15:14:00	Naranja
