REGISTRO DE EVENTOS DE PRECIPITACIÓN

FECHA: 2021-05-27	EVENTO N: 2245
-------------------	----------------

IMÁGENES DEL RADAR METEOROLÓGICO

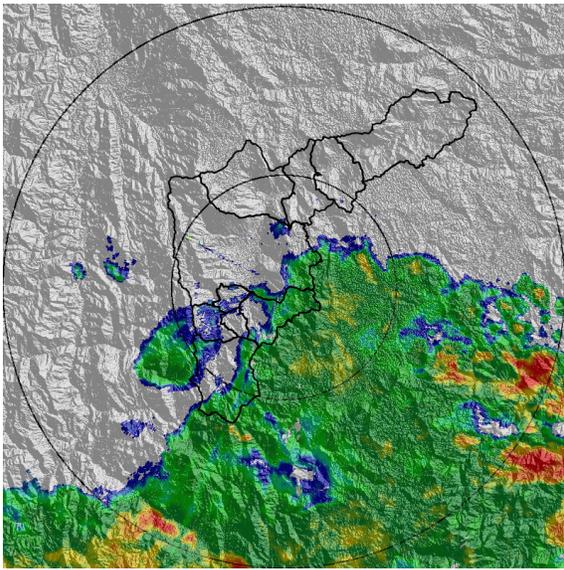
(a) 2021-05-27 07:11

Durante las primeras horas de la mañana se presentó el ingreso de lluvias con intensidades predominantemente bajas, desde el suroriente del Valle de Aburrá, por causa de un sistema de nubes estratiforme que se desplazaba hacia el nor-occidente. El evento inicialmente causó precipitaciones de moderada intensidad sobre todos los municipios del sur y el corregimiento de San Antonio de Prado en Medellín. Posteriormente, estas ingresaron a los municipios del norte y durante algunos minutos se registraron altas intensidades en Bello y Barbosa. Finalmente, las lluvias se disiparon en su desplazamiento al nor-occidente.

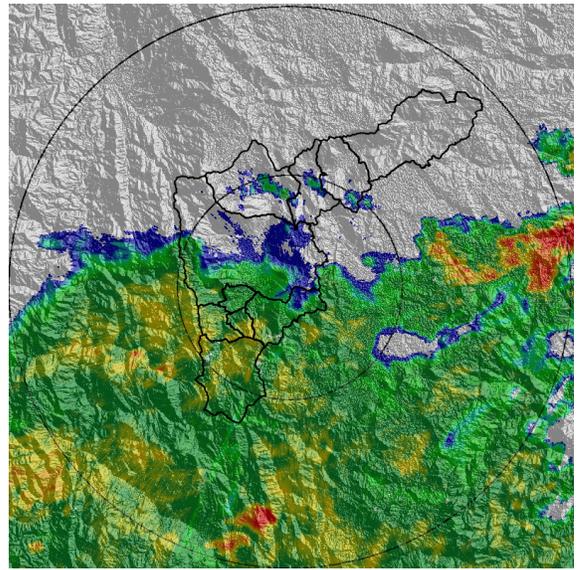
(b) 2021-05-27 08:14

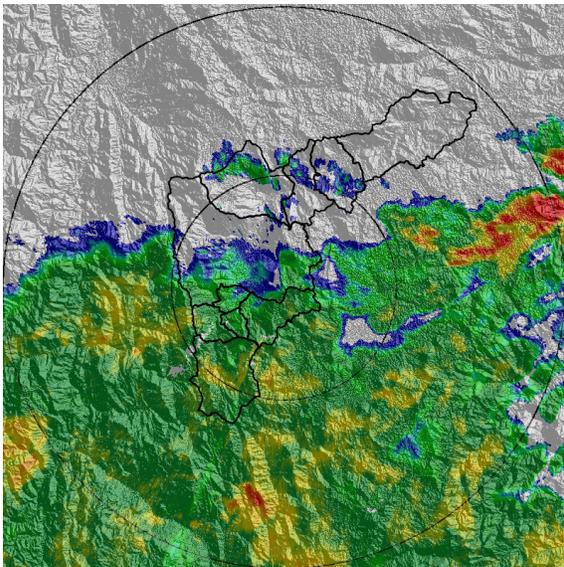
(c) 2021-05-27 08:24

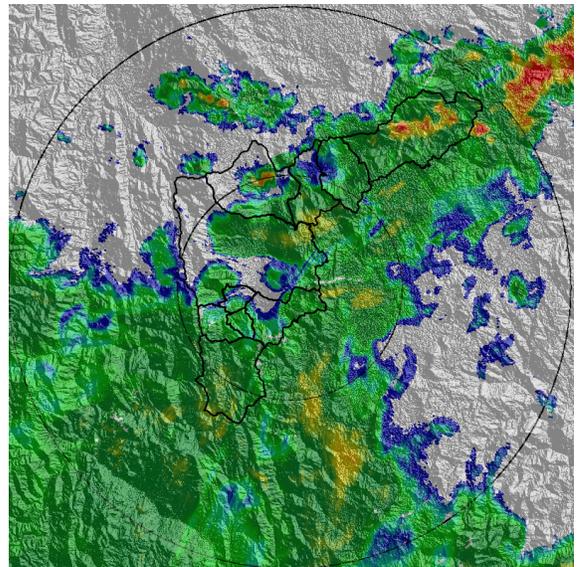
(d) 2021-05-27 09:06

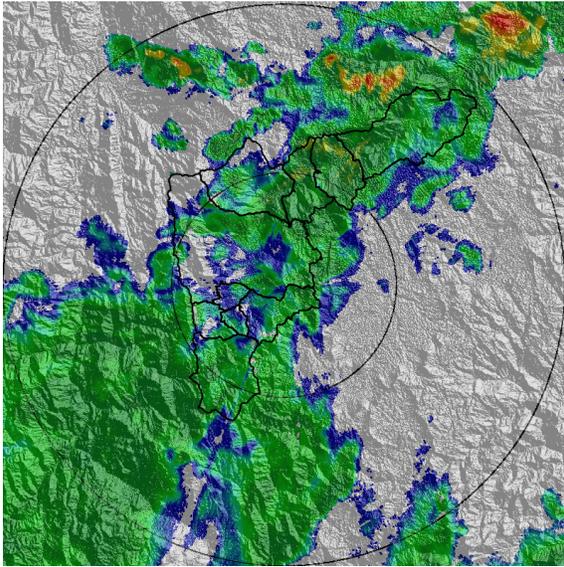
(e) 2021-05-27 09:21

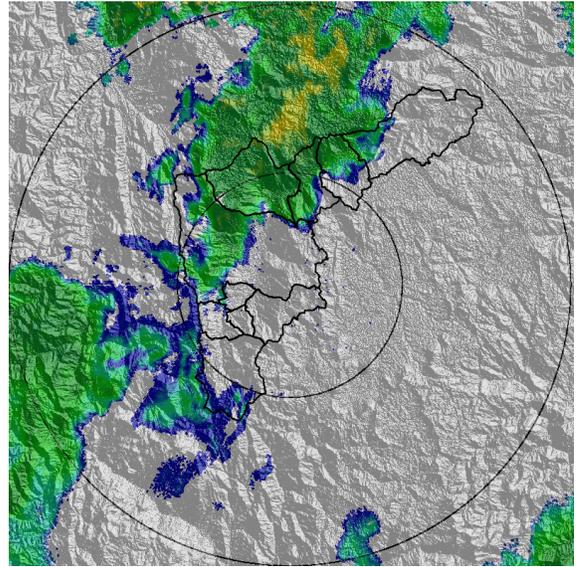
(f) 2021-05-27 09:58

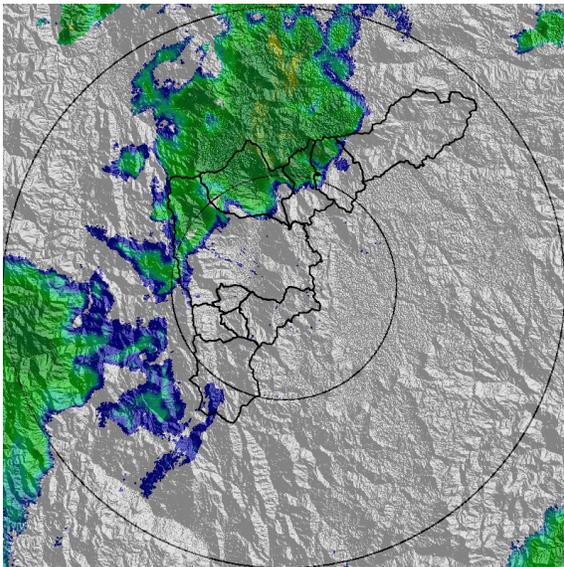
(g) 2021-05-27 10:08

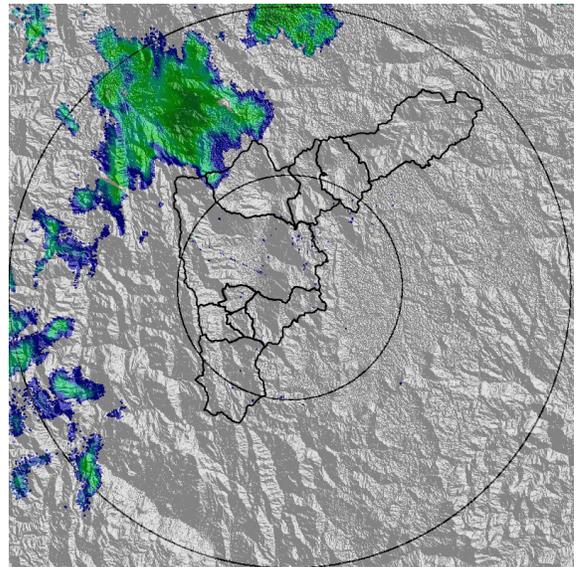
(h) 2021-05-27 10:39

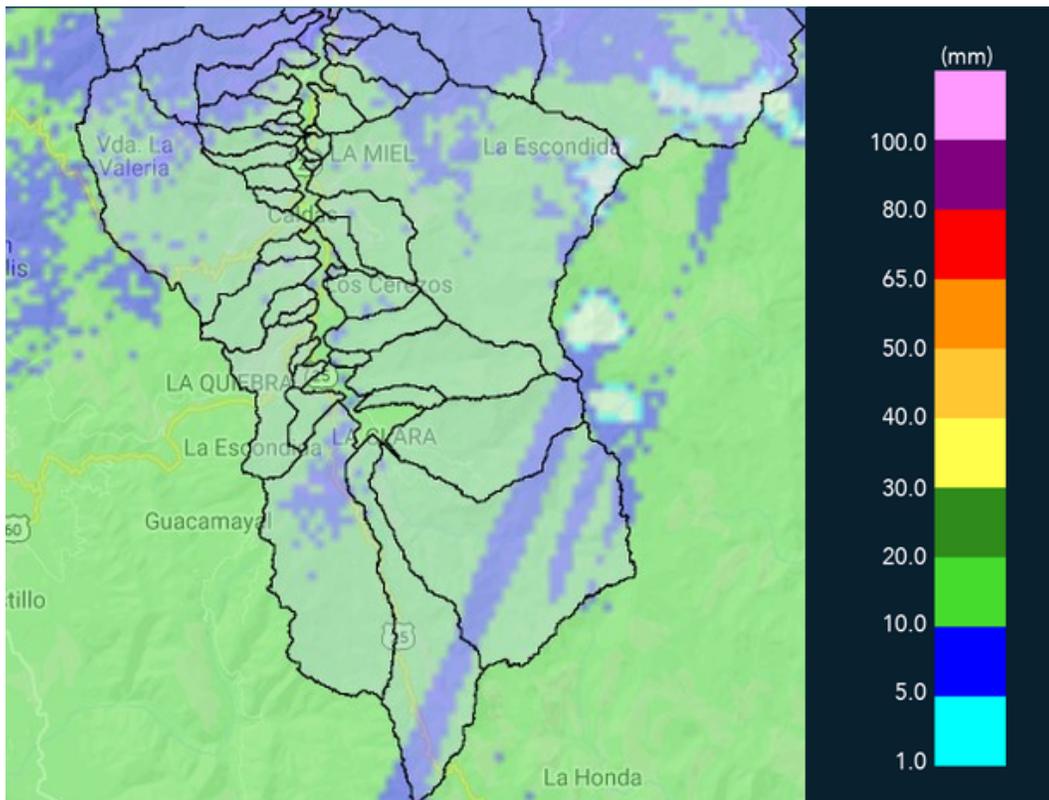
Se registraron sobre las cuencas de las quebradas del municipio de Caldas, con valores cercanos a los 20 mm.

(i) Mapa de acumulados de lluvia radar durante el evento

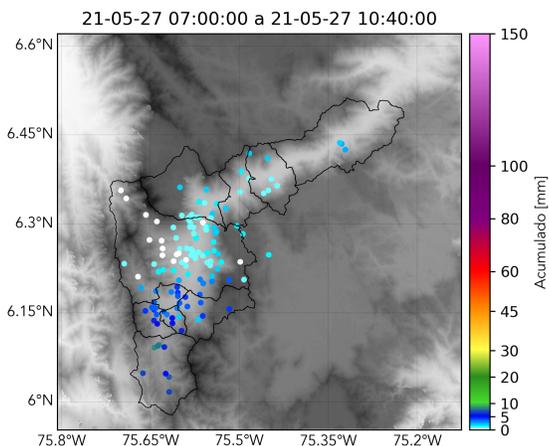
(j) Boletín Precipitación
