IMÁGENES DEL RADAR METEOROLÓGICO

FECHA: 2017-10-27

EVENTO N: 1252

MAPA ACUMULADO RADAR

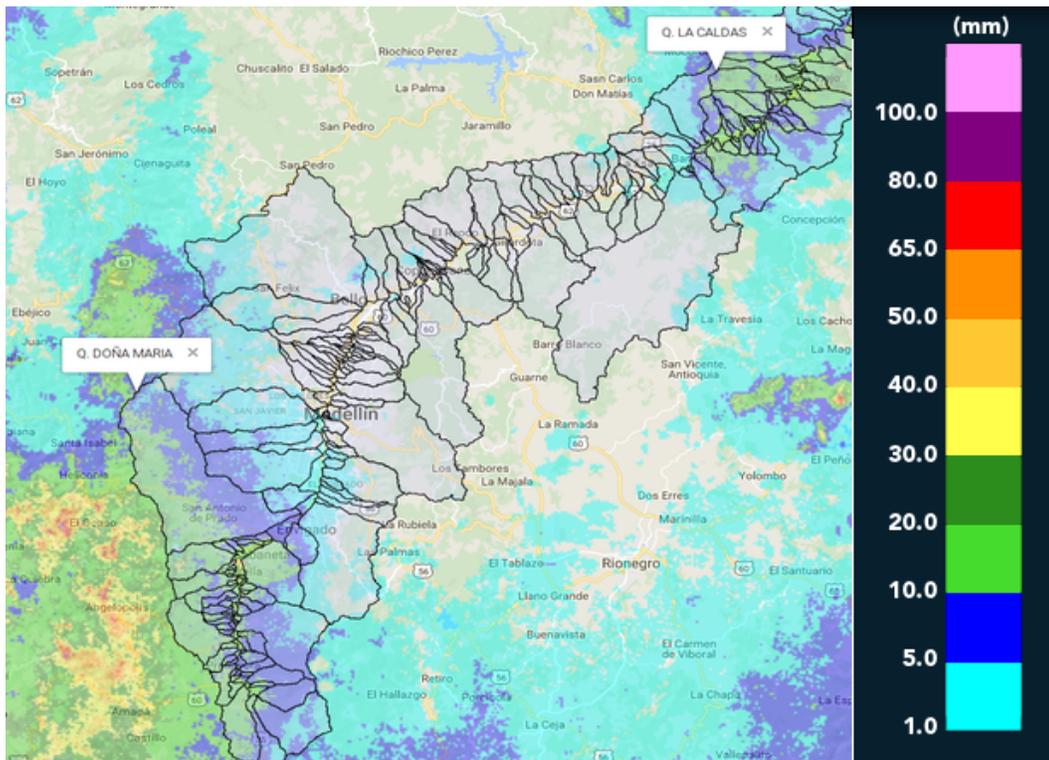
Los acumulados no superaron los 30 mm, los cuales se aprecian sobre las quebradas del norte de Barbosa y el occidente del Valle de Aburrá.

(f) Mapa de acumulados de lluvia radar durante el evento

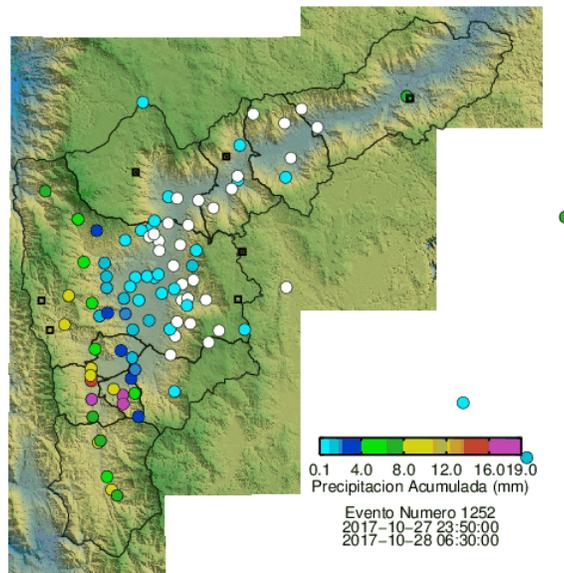
(g) Boletín Precipitación
