IMÁGENES DEL RADAR METEOROLÓGICO

FECHA: 2017-11-18

EVENTO N: 1269

MAPA ACUMULADO RADAR	
FECHA: 2017-11-18	EVENTO N: 1269
Los mayores acumulados, 65 a 80 mm, se presenta en las cuencas Q. La Presidenta y Q. La Ayurá

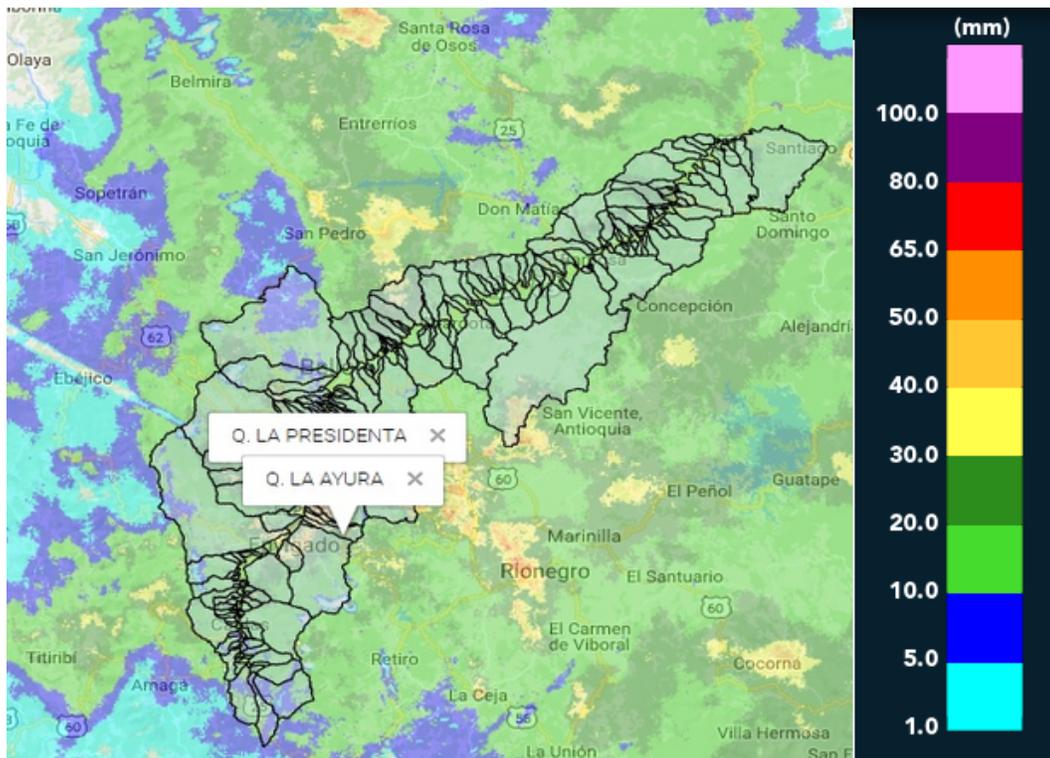
(h) Mapa de acumulados de lluvia radar durante el evento

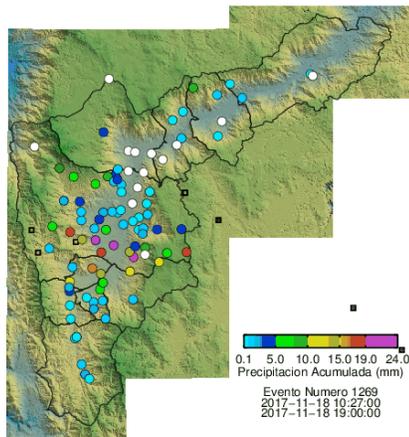
(i) Boletín Precipitación
