IMÁGENES DEL RADAR METEOROLÓGICO

FECHA: 2017-12-12

EVENTO N: 1289

MAPA ACUMULADO RADAR

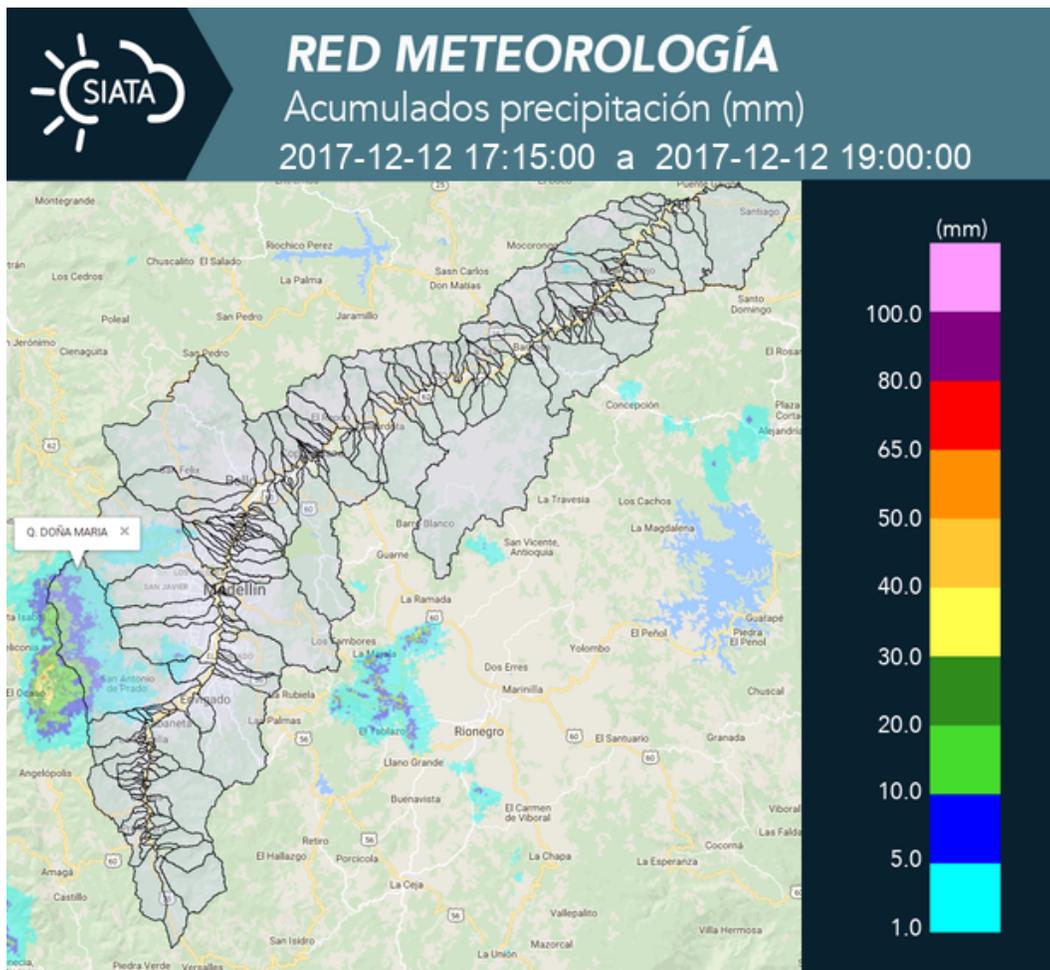
Los acumulados se presentaron sobre la cuenca de la quebrada Doña María.

(e) Mapa de acumulados de lluvia radar durante el evento

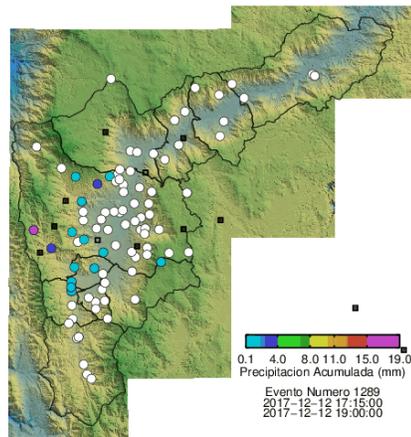
(f) Boletín Precipitación
