IMÁGENES DEL RADAR METEOROLÓGICO

FECHA: 2018-03-18

EVENTO N: 1339

MAPA ACUMULADO RADAR

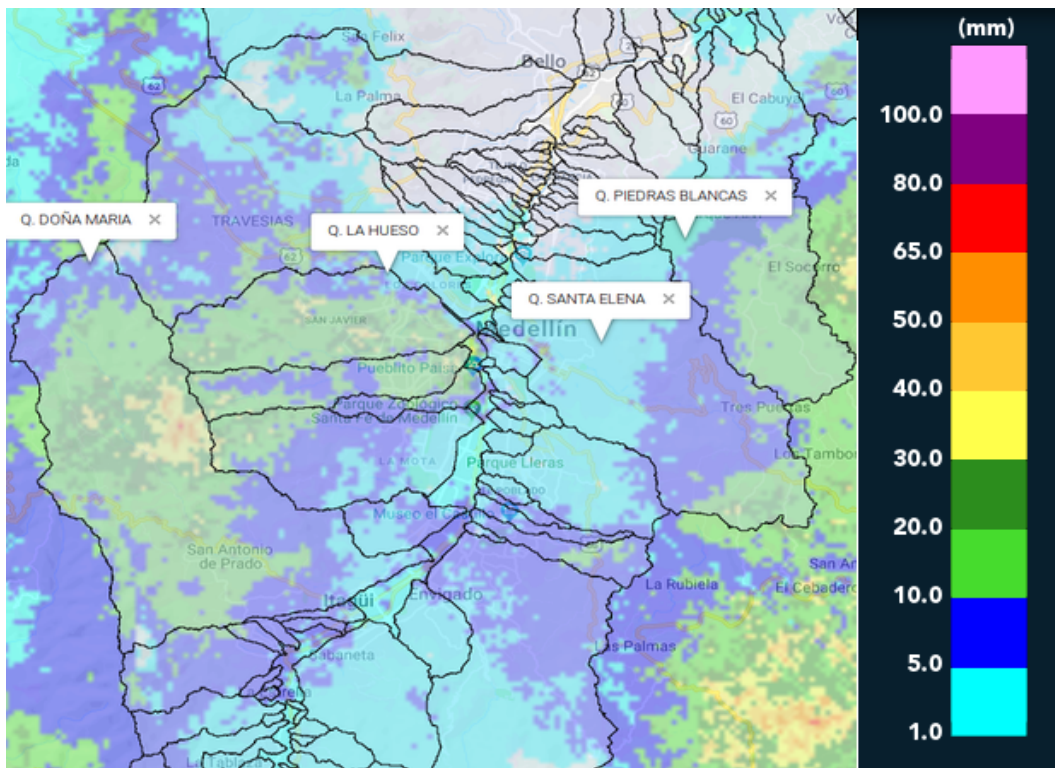
Los mayores acumulados de radar se presentan sobre la cuenca de la quebrada Doña María, con valores mayores a 65 mm, además destacan los acumulados presentados sobre las corrientes: Q. La Hueso, Q. Santa Elena, Q. Piedras Blancas, con valores de entre 30 y 40 mm.

(h) Mapa de acumulados de lluvia radar durante el evento

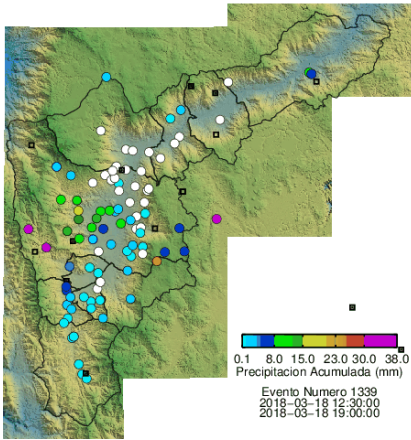
(k) Boletín Precipitación

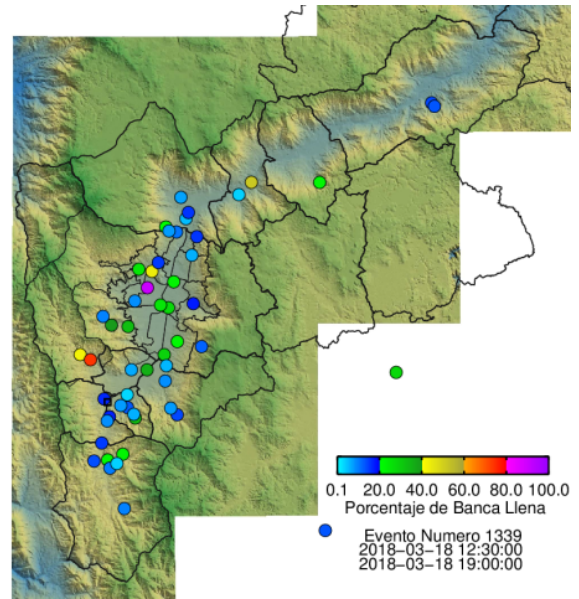
(l) Boletín Nivel
