REGISTRO DE EVENTOS DE PRECIPITACIÓN					
FECHA: 2018-05-01		EVENTO N: 1383			
Caracterización de los eventos		Estaciones que registraron el evento			
Fecha inicio: 2018-05-01	Hora inicio: 02:03:00	N°	Nombre de la estación		
Fecha fin: 2018-05-01	Hora fin: 07:00:00	43	Escuela Rural Quebrada Larga		
Duración evento	4 horas 57 min	18	Escuela El Salado		
Mayor intensidad de lluvia		171	Escombrera Mocatan - Pluvio		
Magnitud	82.30 mm/hora Hora: 04:28:00	3	Escuela Rural Yarumalito		
Estación	43. Escuela Rural Quebrada Larga	37	Liceo Fernando Velez		
Municipio	Medellin, 80 San Antonio de Prado	14	Escuela El Triunfo		
Mayor registro de lluvia acumulada		48	Escuela Rural Santa Angela		
Magnitud	26.16 mm	41	Comisaria El Poblado		
Estación	43. Escuela Rural Quebrada Larga	74	Edificio Gaspar de Rodas - Bello		
Municipio	Medellin, 80 San Antonio de Prado	58	Escuela Luis Javier Garcia Isaza		
Descripción acerca de la formación del evento		51	Represa La Garcia

IMÁGENES DEL RADAR METEOROLÓGICO

MAPA ACUMULADO RADAR

RESUMEN DE REGISTROS DE NIVEL

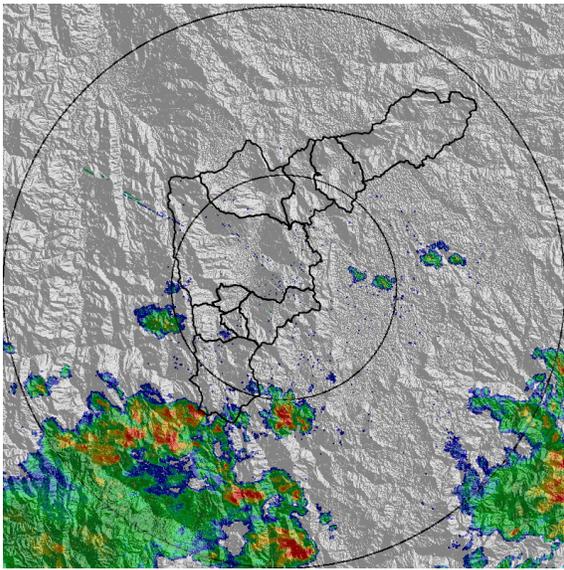
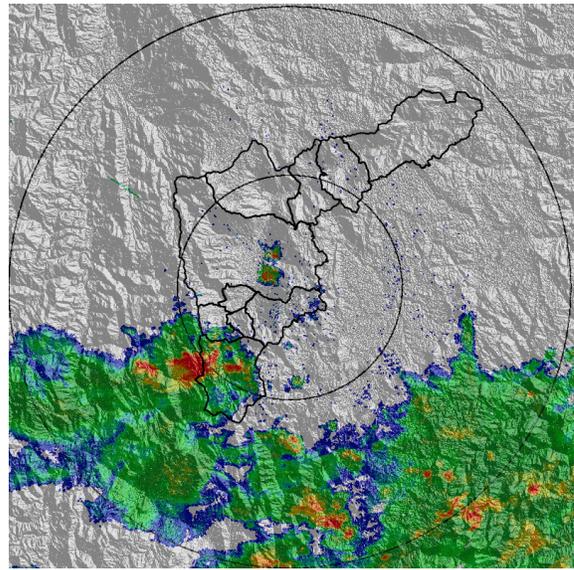
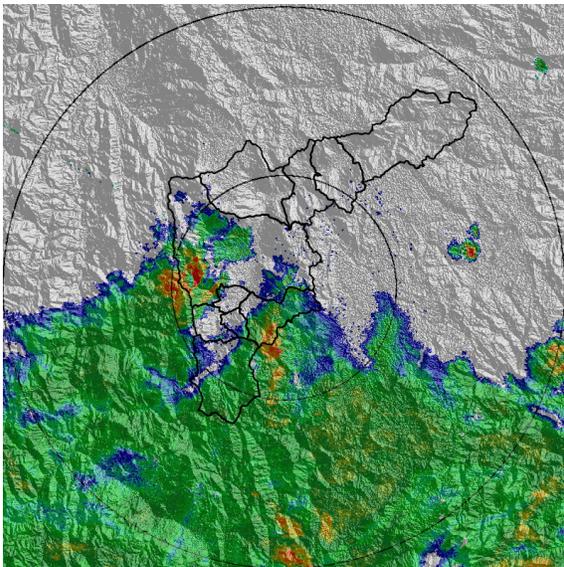
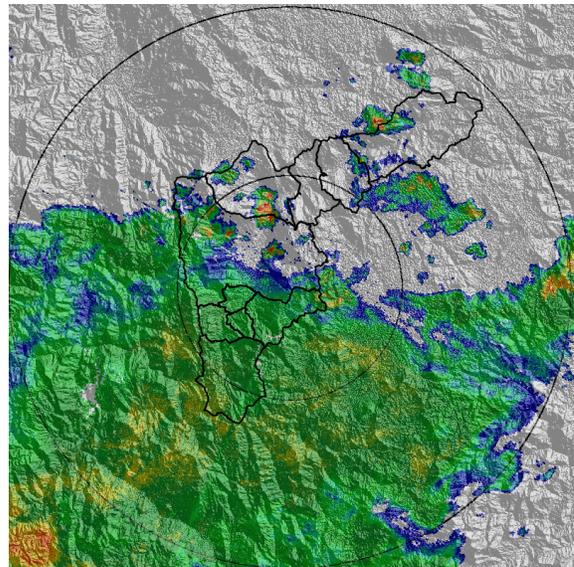
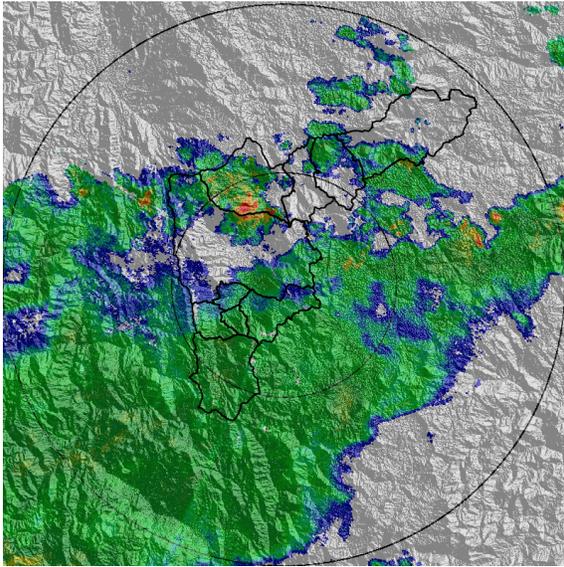
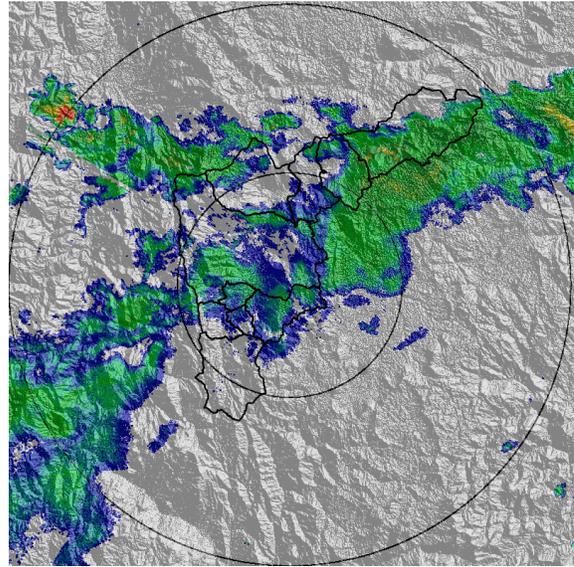
<p>Alrededor de las 02:00, un sistema de precipitación originado en el sur del departamento ingresa al Valle por el sur de Caldas, generando precipitaciones de baja intensidad generalizadas en este municipio, con algunos núcleos de alta intensidad concentrados en la ladera suroccidental.</p> <p>Conforme se desplazaba hacia al occidente, el sistema se expandió, alcanzando los demás municipios del sur y a Medellín con precipitaciones de leves a moderadas en casi toda la zona, con excepción de los núcleos de alta intensidad originados en Caldas que se juntaron, desplazándose paulatinamente hacia el norte, desarrollando fuertes lluvias, primero en La Estrella, y luego en San Antonio de Prado y Altavista, hasta perder intensidad y uniformizarse con el resto del sistema, cerca de las 05:00. Luego de esto el sistema persistió durante el resto de la madrugada, alcanzando Bello con un núcleo de alta intensidad que se disipó rápidamente. A la par de esto último, sistemas de menor tamaño ingresaron a Barbosa y Girardota, ocasionando precipitaciones de variadas intensidades.</p>		71	CEFA

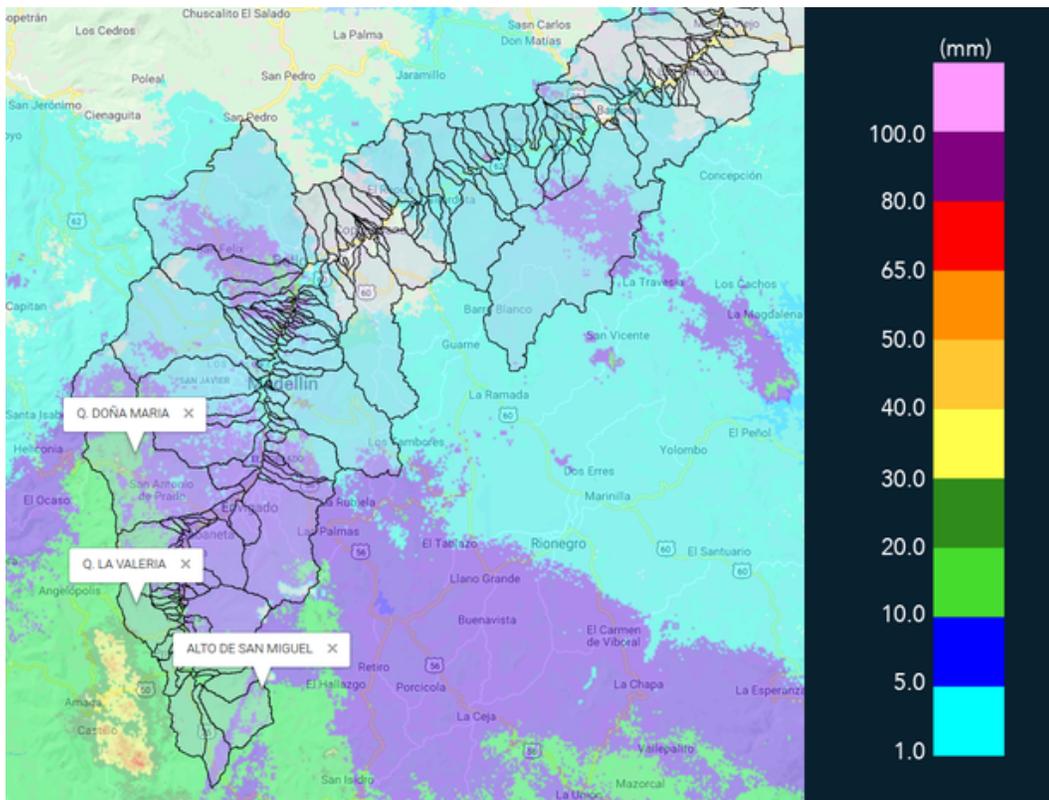
Los mayores acumulados de precipitación se registraron al sur del Valle. Se destacan las cuencas de las quebradas Doña María, La Valeria y La Salada, además del Alto de San Miguel, con valores de alrededor de 20 mm.

(g) Mapa de acumulados de lluvia radar durante el evento

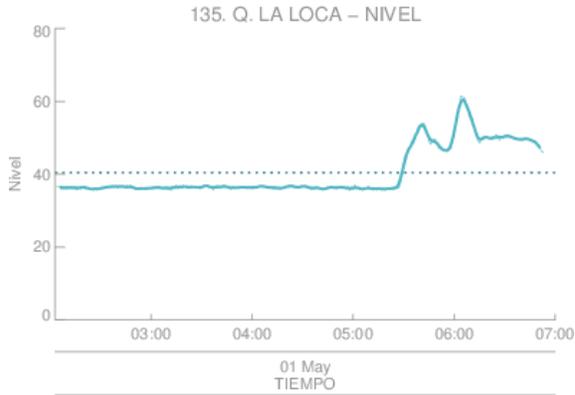
(h)

Estacion de Nivel tipo Radar. Nivel de Banca Llena: 20.2 %
 Resolucion temporal: 1 minutos
 % Datos transmitidos*: N1 - 97.6
 Nivel Promedio en datos disponibles : N1 - 40.4 (cm)
 *Calidad de datos aun sin verificar exhaustivamente
 — Nivel Sensor Nivel 1
 Promedio Sensor Nivel 1

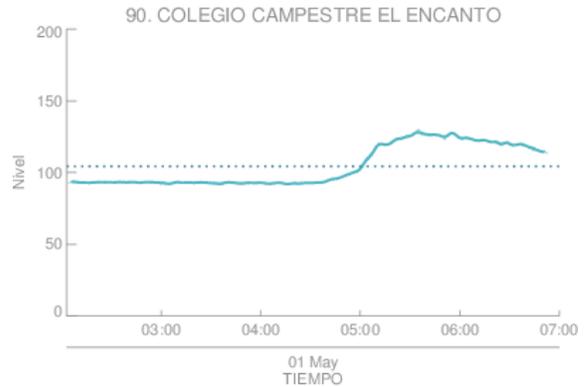
Estacion de Nivel tipo Radar. Nivel de Banca Llena: 40.9 %
 Resolucion temporal: 1 minutos
 % Datos transmitidos*: N1 - 97.6
 Nivel Promedio en datos disponibles : N1 - 104.3 (cm)
 *Calidad de datos aun sin verificar exhaustivamente
 — Nivel Sensor Nivel 1
 Promedio Sensor Nivel 1

(i) Colegio Campestre el Encanto

Estación	Ubicación	Banca llena (cm)	Nivel base medio (cm)	Pico de la hidrografa (cm)	Hora	% de banca llena
90. Colegio Campestre el Encanto	Medellin - El Salado	255	91.3	130.2	05:35:00	51.05
108. Santa Rita - San Antonio de Prado	Medellin - La Verde	265	159.6	215.6	05:45:00	81.35
128. La Garcia	Bello - Comuna 6	364	7.0	58.0	06:20:03	15.93
135. Q. La loca - Nivel	Bello - Paris	200	35.5	61.4	06:04:00	30.71

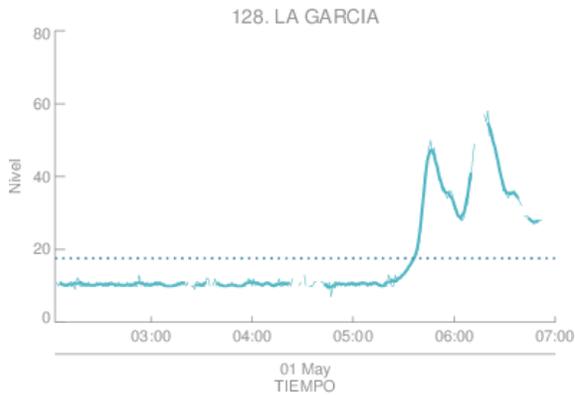
(j)

Estacion de Nivel tipo Radar. Nivel de Banca Llena: 4.8 %
 Resolucion temporal: 1 minutos
 % Datos transmitidos*: N1 - 93.3
 Nivel Promedio en datos disponibles : N1 - 17.5 (cm)
 *Calidad de datos aun sin verificar exhaustivamente
 — Nivel Sensor Nivel 1
 Promedio Sensor Nivel 1

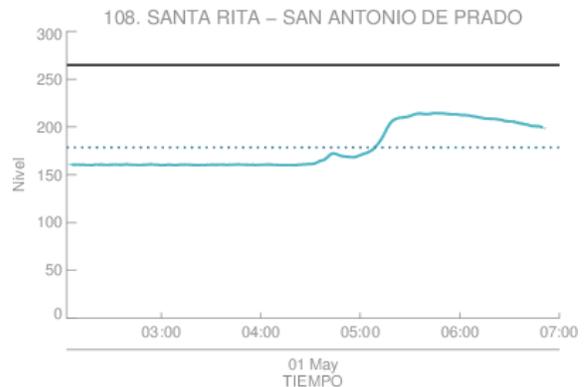
(k)

Estacion de Nivel tipo Radar. Nivel de Banca Llena: 67.4 %
 Resolucion temporal: 1 minutos
 % Datos transmitidos*: N1 - 97.3
 Nivel Promedio en datos disponibles : N1 - 178.5 (cm)
 *Calidad de datos aun sin verificar exhaustivamente
 — Nivel Sensor Nivel 1
 Promedio Sensor Nivel 1
